ALV-YHTYMÄ LAAKSONEN TEEMU JA KANKARISTO TERO / PARAISTEN VIRASTOTALO, 3. KRS:N TOIMISTOTILA

1 Lähtötilanne ja tutkimusmenetelmät

1.1 Lähtötilanne ja tutkimuksen rajaus

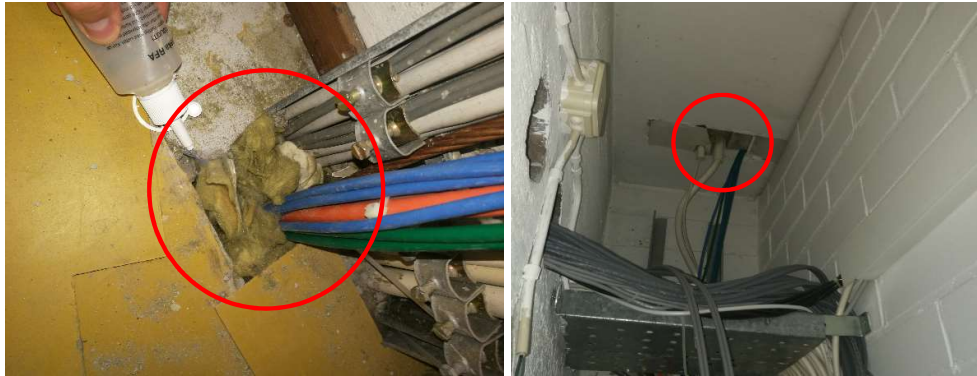
Kuvat 1-2. Sähkökaapissa havaittiin epätiivitä läpivientejä.

Sähkökaapissa havaittiin epätiivittä lattia- ja kattoläpivientejä. Rakenteista voi kulkeutua epäpuhtauksia sisäilmaan läpivientien kautta. Suosittelemme läpivientien tiivistämistä ilmatiiviiksi.

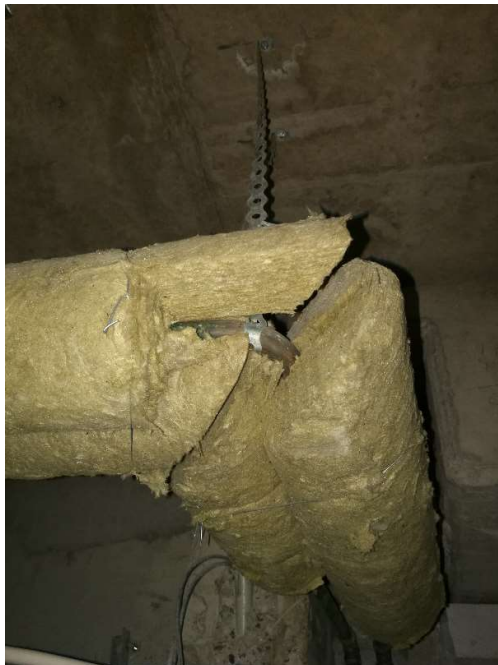
Käytävän alakattotila kartoitettiin pistokoeluonteisesti nostamalla peltisäleitä. Alakaton päällä on pinnoittamattomalla lasivillalla eristettyjä vesi- ja lämpöjohtoja. Alakaton ja väliseinien liittymistä havaittiin ilmavirtausta huonetilan suuntaan.

Kuva 3. Käytävällä alakaton päällä on pinnoittamalla villalla eristettyjä vesi- ja lämpöjohtoja.

Alakattotilassa havaittiin lämpö- ja vesijohtoja, jotka oli eristetty pinnoittamattomalla eristevillalla. Eristeistä voi irrota kuituja sisäilmaan kuituja, jotka voivat aiheuttaa ärsytysoireita. Suosittelemme eristeiden uusimista tai pinnoitusta. Korjauksessa tulee ottaa huomioon, että eristeiden purkutöissä kuituja pääsee irtoamaan runsaasti sisäilmaan.

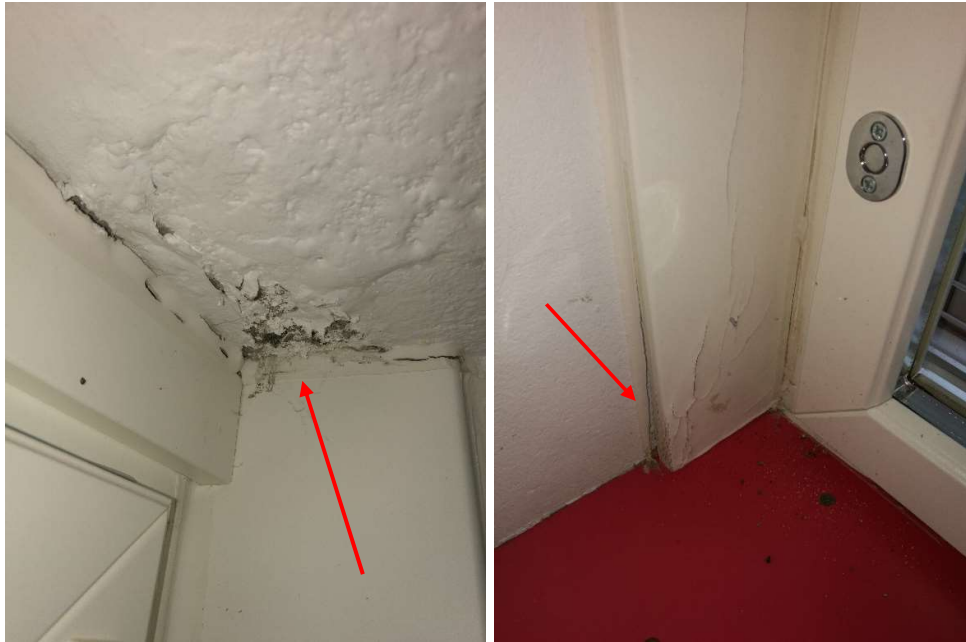
Kaupungintalon puoleisessa päädyssä havaittiin ikkunasyvennyksien betonisissa yläpielissä runsasta maalin ja tasoitteen kupruilua sekä paikoin koholla olevia kosteusarvoja. Ikkunoiden ja ikkunasyvennyksien sivupieliin liittymissä on osin listat ja osin lastulevytys. Listoissa ja lastulevyissä havaittiin paikoin kosteuden aiheuttamaa turpoamista. Myös etupihan puoleisen ikkunasyvennyksen betonisessa yläpielessä sekä le-vyrakenteisessa sivupielessä havaittiin viitteitä kosteusvauriosta

Kuvat 4-5. Ikkunasyvennyksien yläosissa havaittiin maalin kupruilua ja ikkunapielien levyrakenteissa havaittiin kosteusvaurioita.

Suosittellemme, että kaupungintalon puoleisen päätyseinän ikkunasyvennyksien sekä etupihan puoleisten ikkunasyvennyksien tasoitteiden ja maalien mahdolliset mikrobivauriot kartoitetaan mikrobinäyttein. Vaurioituneet maalit ja tasoitteet tulee poistaa puhtaaseen betonipintaan saakka ja ikkunapielien kosteus selvittää tarkemmilla kosteusmittauksilla. Tarvittaessa rakenteita tulee kuivattaa ennen niiden uudelleen pinnoittamista. Ikkunapielien levyrakenteisiin tulee tehdä rakenneavaukset vaurioiden kartoittamiseksi.

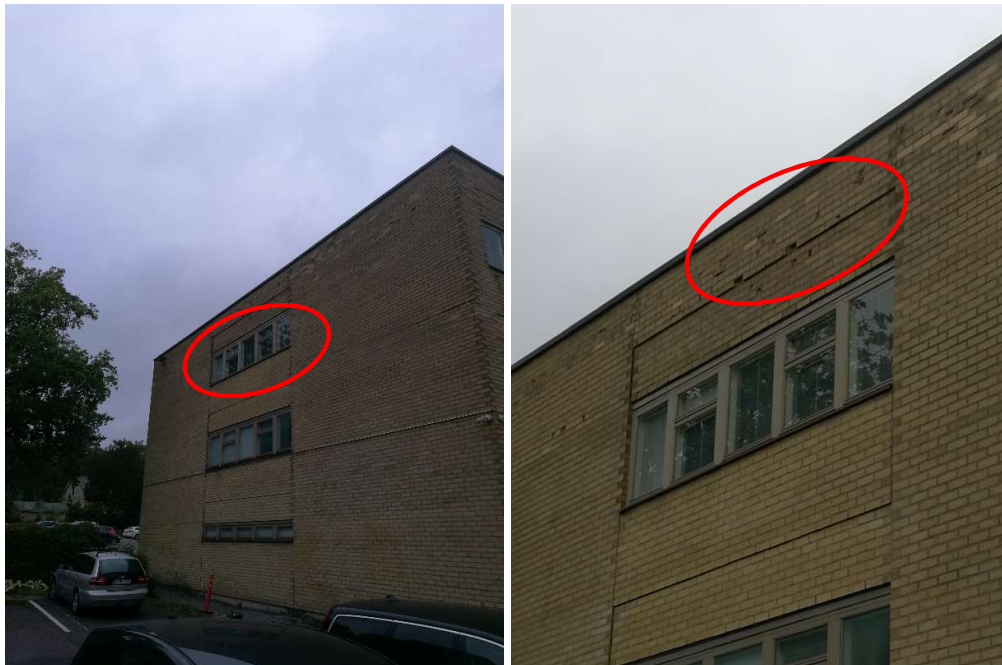
Toimistotilan julkisivua katselmoitiin katutasolta. Ikkunanauhan päällä on betonipalkki. Palkin päällä tiiliverhouksessa on tuuletusraot. Julkisivun yläosassa havaittiin runsaasti lohjenneita tiiliä. Ikkunoiden ja julkisivun liittymien tiiveyttä ei voitu arvioida katutasolta.

Kuvat 6-7. Kaupungintalon puoleisien ikkunasyvennyksien pielissä havaittiin viitteitä kosteusvaurioista (ikkunat ympyröity kuvassa 6). Päätyseinässä havaittiin runsaasti (lohjenneita tiiliä kuva 7).

Kaupungintalon puoleisissa ikkunasyvennyksien yläpielissä havaittiin runsaasti maalin ja tasoitteen kupruilua sekä pintakosteuskartoituksessa viitteitä poikkeavasta kosteudesta. Päätyseinässä havaittiin runsaasti lohjenneita tiiliä. Suosittelemme tiilivaurioiden laajuuden kartoittamista ja korjaamista. Suosittelemme että ikkunapielissä havaittujen kosteusvaurioiden syy selvitetään ulkopuolelta tehtävällä tarkastuksella. Vaurioiden syy on suositeltavaa suorittaa ennen sisäpuolisia korjauksia.
