23.12.2019

Paraisten kaupunki  
Seppo Pihl

# PARAISTEN KAUPUNKI, NAUVON KUNNANTUPA – SISÄILMASELVITYS

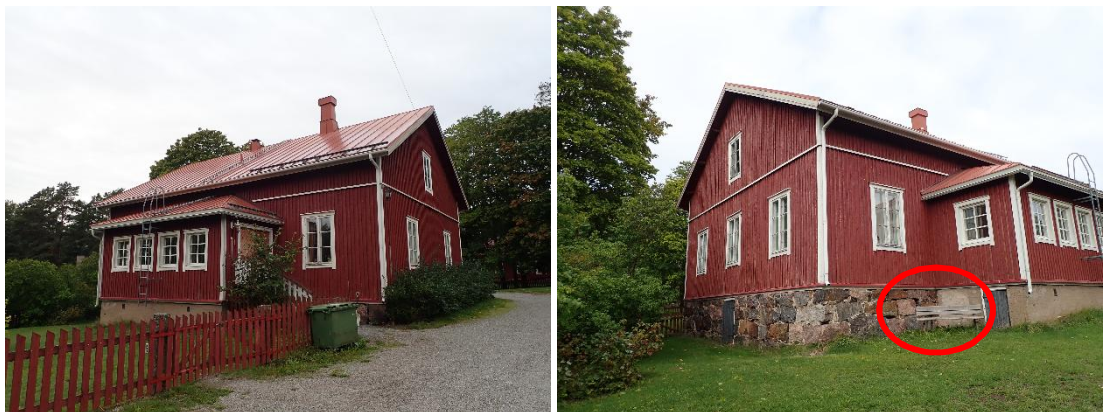
Rakennuksen vierustalla kasvaa runsaasti perenna- ja pensasistutuksia, mitkä kohottavat alapohjan kosteusrasitetta.

**Kuvat 1 ja 2.** Rakennuksen vierusmaat ovat pääsisäänkäynnin kohdan sorastusta lukuun ottamatta nurmialuetta. Kuistin eteläpuolisessa kulmauksessa havaittiin viitteitä pintavesien ohjautumisesta sokkeliin.

Ryömintätilan tuuleutusta on **suositeltavaa** mahdollisuuksien mukaan parantaa sokkeleiden aukotuksia lisäämällä ja kosteusrasitetta vähentää pintavesien ohjausta parantamalla. Ryömintätilasta tulee poistaa tarkasti kaikki siellä vielä oleva orgaaninen aines.

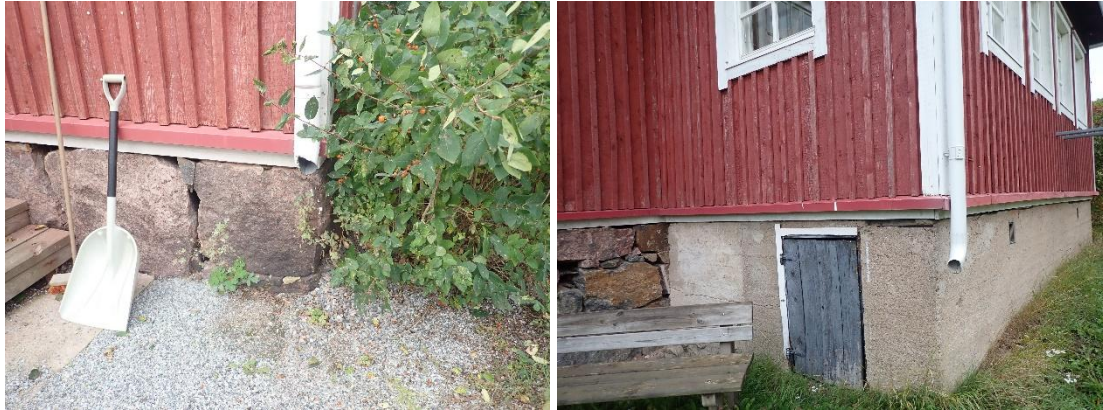
Rakennuksen kattovedet on johdettu sadevesikourujen ja syöksytorvien kautta maastoon. Sokkelialueilla havaittiin paikallisesti viitteitä siitä, että syöksytorvet ohjaavat sadevettä sokkelipinnoille. Kuistin eteläkulmassa syöksytorvea on pidennetty vedenohjauksen parantamiseksi.

**Kuvat 3 ja 4.** Rakennuksen sokkeleissa havaittiin paikallisesti viitteitä sadeveden aiheuttamasta kosteusrasitteesta. Sadevedenohjausta on parannettu kuistin eteläkulmalla syöksytorvea pidentämällä.

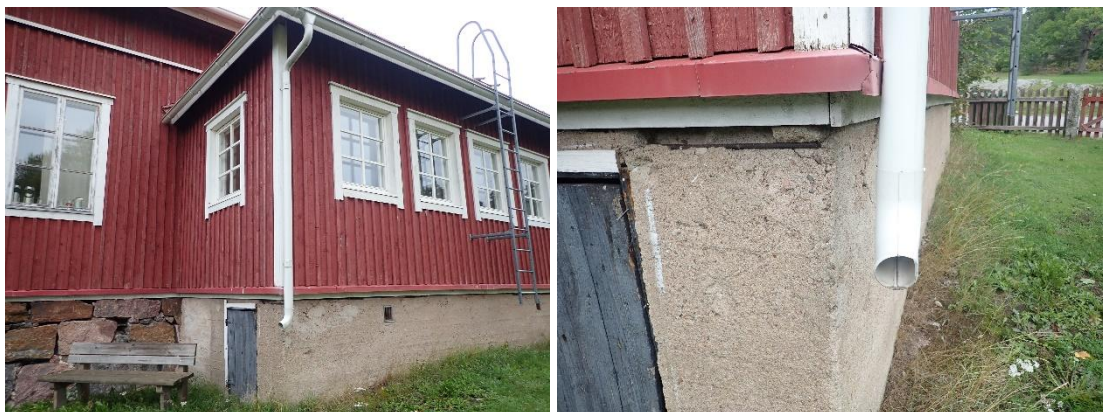
Kuistin eteläkulmassa betonisokkelissa havaittiin paikkakorjauksia ja sokkelin yläosassa yksittäinen betonin rapautuessa paljastunut teräs.

**Kuvat 5 ja 6.** Kuistin eteläkulmauksen sokkelibetonissa havaittiin rapautumista, paljastuneita raudoituksia ja jälkiä betoni paikkaamisesta.

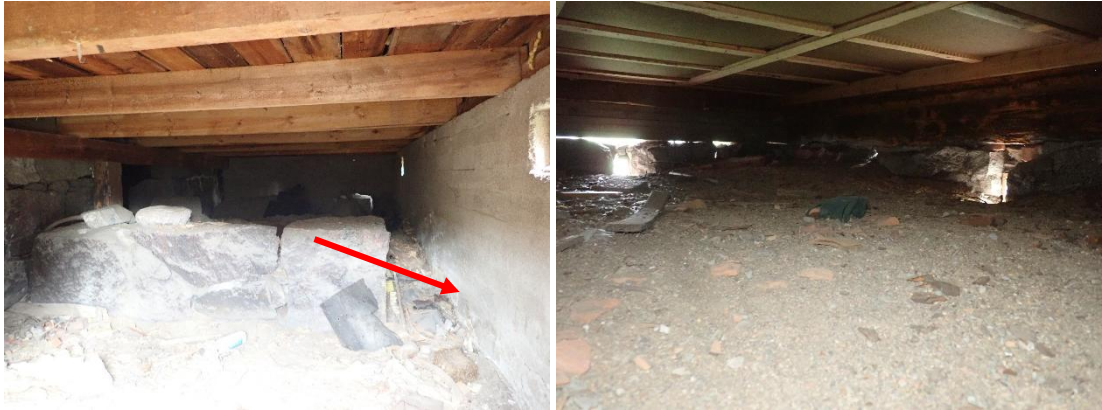
**Kuvat 7 ja 8.** Rakennuksen ryömintätilan tuuletus tapahtuu sokkelin aukkojen kautta. Kuistin betonisokkelin alaosassa havaittiin paikallisesti kalkkihärmää vanhan portaikon edustalla.

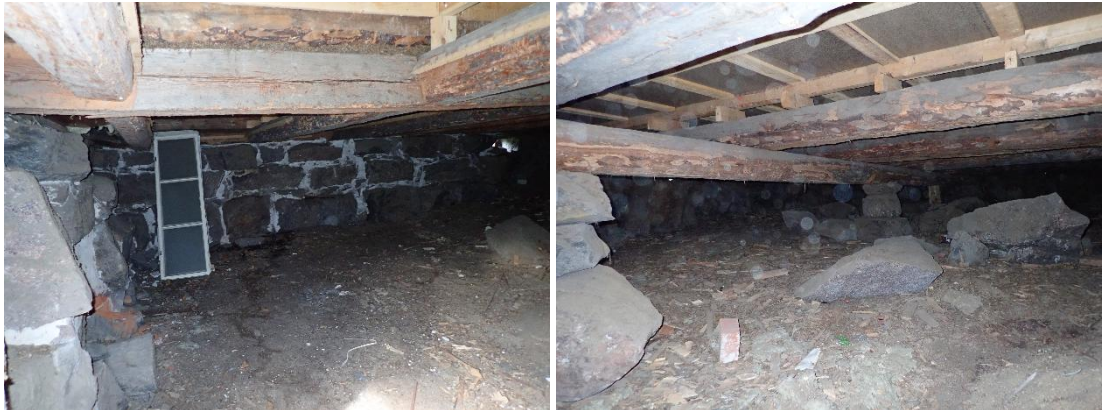
Ryömintätilan matalimpien alueiden maapohjalla havaittiin orgaanista ainesta, rakennusjätettä ja kutterinpurua. Korkeampien alueiden maapohja on siisti, eikä ryömintätilassa havaittu säilytyksessä olevaa rakennustavaraa. Ryömintätiloissa havaittiin paikallisesti merkkejä maapohjalla virranneesta vedestä mutta ei pintavesien lammikoitumisesta. Tilojen hiekkapitoinen, hienoaineinen pintamaa oli kuitenkin tutkimushetkellä kostea ja sen kosteudenläpäisykyky arvioitiin heikoksi. Kuistin betonisen sokkelin alaosassa vanhan portaikon kohdalla havaittiin kosteuden aiheuttamaa kalkkihärmää.

**Kuvat 9 ja 10.** Ryömintätilan maapohjalla havaittiin paikallisesti merkkejä pintavesien virtauksesta ja orgaanista ainesta.

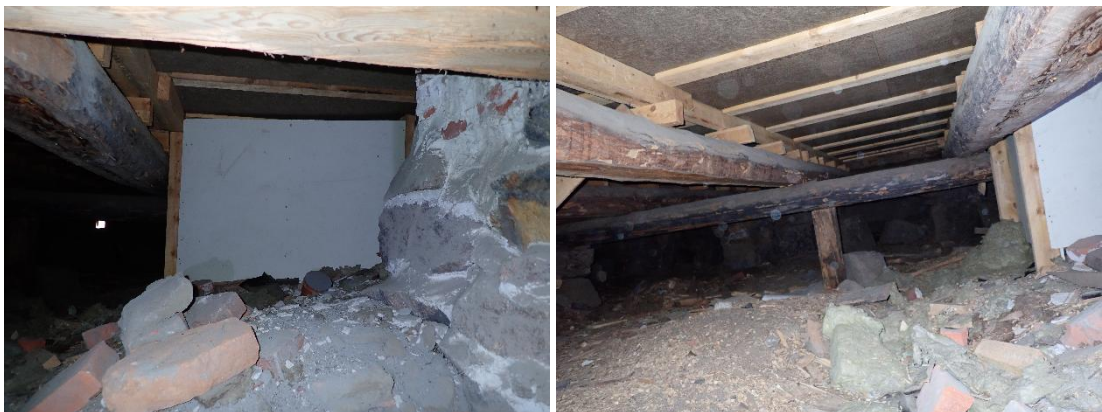
Ryömintätilan keskivaiheella kulkevat viemäriputket on koteloitu lastulevyllä ja eristetty mineraalivillalla. Putkiläpivientejä ei päästy tarkastamaan tutkimusten yhteydessä.

**Kuvat 11 ja 12.** Ryömintätilassa kulkevien viemäriputkien läpiviennit on koteloitu eikä niitä päästy havainnoimaan tarkemmin.

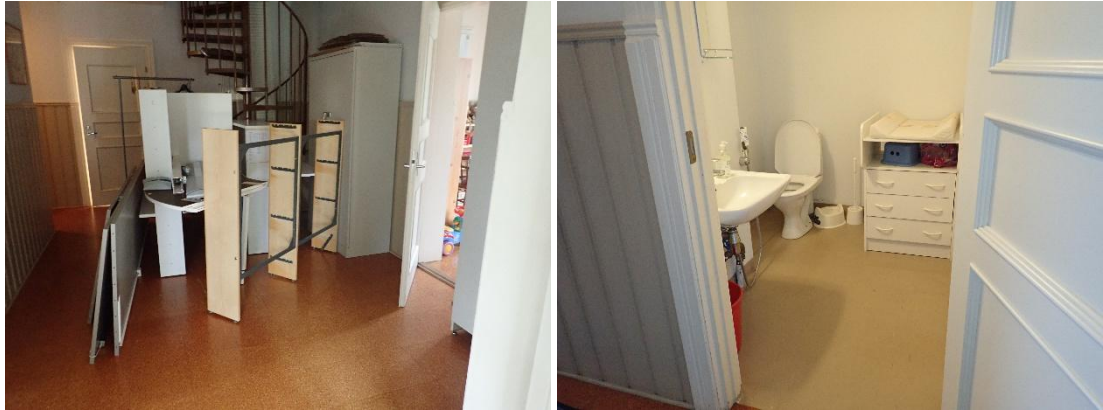
Kunnantuvan huonetilojen lattiapinnat on pääosin päällystetty korkkilaatoin. Materiaalissa havaittiin ikääntymisen tuomia värimuutoksia. Keittiön lattia on vinyyliä ja wc-tiloissa on reunoiltaan seinäpinoille nostettu muovimatto.

**Kuvat 13 ja 14.** Huonetilojen lattiat on päällystetty pääosin korkkilaatoin. Wc-tiloissa on reunoilta ylösnostettu muovimatto.

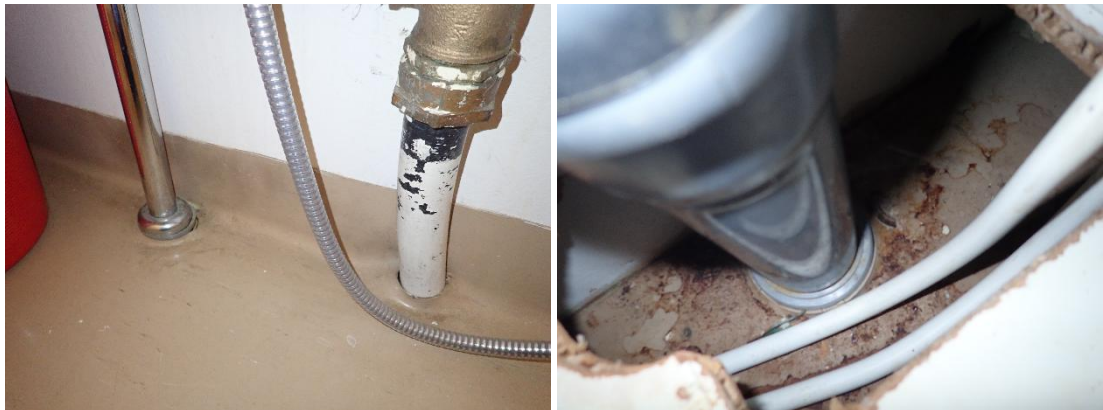
Merkkisavulla suoritettussa tarkastelussa keittiön ja wc-tilojen alapohjan viemäriämpivienneistä havaittiin tapahtuvan voimakasta ilmanvirtausta huonetilojen suuntaan. Läpiviennit olivat myös aistinvaraisesti tarkasteltuna erittäin epätiivitä. Keittiön viemäriämpivienin ympärillä havaittiin vesijälkiä.

**Kuvat 15 ja 16.** Rakennuksen viemäriämpivientien havaittiin olevan erittäin epätiivitä ja niistä tapahtui ilmavirtauksia huonetilojen suuntaan. Keittiön viemäriämpivienin yhteydessä havaittiin jälkiä vesivuodosta.

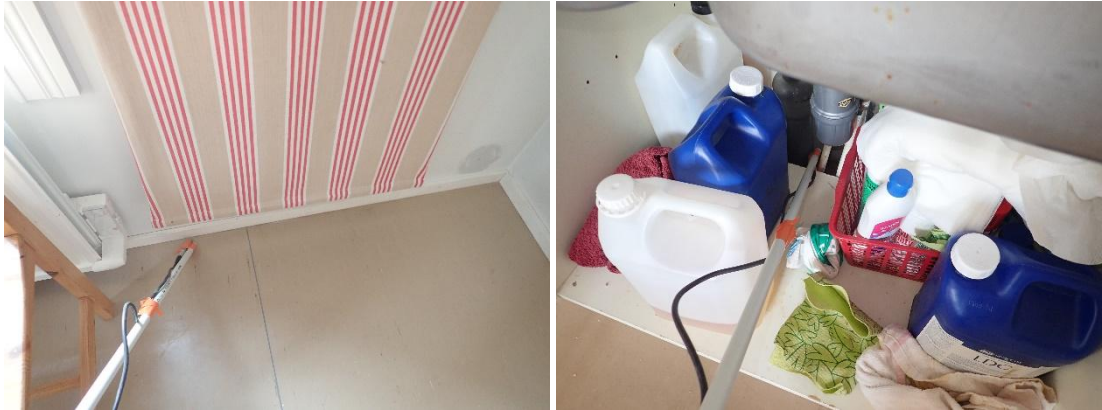
Alapohjan yli ryömintätilasta huoneisiin kulkeutuvia vuotoilmavirtoja tutkittiin myös merkkiainekokeella MA1, jossa keittiön alapuoliseen matalaan ryömintätilaan laskettiin merkkiainekaasua nopeudella 10 litraa minuutissa kuuden minuutin ajan. Koetta varten yläpuolinen huonetila alipaineistettiin noin 10 Pa ulkoilman suhteen erillisellä alipainepuhaltimella. Merkkiaineen havaittiin kulkeutuvan huonetiloihin välittömästi keittiön viemäriämpivienistä. Kokeen kuluessa ryömintätilasta kulkeutuvaa merkkiainekaasua havaittiin myös alapohjan liittymissä välipohjan ja ulkoseinien juurella. Kaasun havaittiin kulkeutuvan myös ulkoseinän sisässä ikkunapenkkeihin, joiden liittymien epätiiviteysoalueilta se kulkeutui huonetiloihin. Ulkoseiniä koskevat havainnot on esitetty tarkemmin osiossa 4 ”Ulkoseinät”.

**Kuvat 17 ja 18.** Ryömintätilasta kulkeutuvia vuotoilmavirtoja havaittiin alapohjan liittymissä ja läpivienneissä.

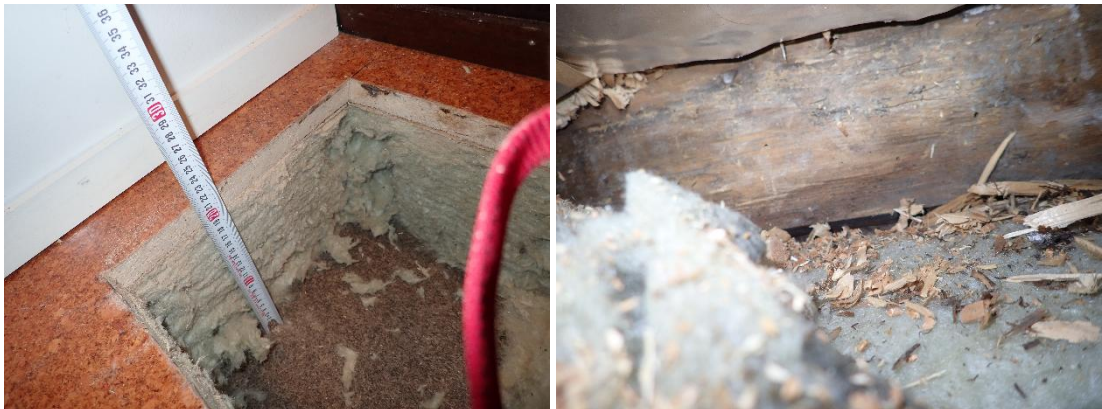
Alapohjan rakenneavausten yhteydessä havaittiin alapohjan eristekerroksesta huone-tilojen suuntaan tapahtuvia vuotoilmavirtoja. Kaikissa avauspaikoissa havaittiin lisäksi voimakasta mikrobiperäistä hajua. Rakenneavauksista tehtyjen havaintojen mukaan lattian ilmansulkukerrosta ei ole tiivistetty ulko- tai väliseinien vierellä. Alapohjan eristeenä on kaikilla alueilla käytetty mineraalivillaa, jonka pinnalle oli asennettu toiselta puolelta alumiinilla pinnoitettu ilmansulkupaperi (R4, R5, R6, R7 ja R8). Sisäänkäynnin vierellä olevan ryhmähuoneen ja viereisen eteisen lattiassa ilmansulkukerros oli muovia (R1 ja R2), eteislaajennoksessa tervapaperia (R3). Eristekerroksen paksuus oli kaikilla alueilla 200 mm. Ryhmähuoneessa (R1) ja eteisessä (R2) alapohjan eristekerrosten (2 x 100 mm) väliin oli lisäksi asennettu ilmansulkupaperi. Avauksissa R1, R7 ja R8 havaittiin mineraalivillassa vuotoilmavirtojen aiheuttamaa tummentumaa ulkoseinää vasten olevalla reunalla. Avauksen R8 eristetilassa ulkoseinän vierellä oli myös paikallisesti purueristettä. Alapohjan eristekerroksen sisällä olevissa ulkoseinähirsissä havaittiin laajasti vesijälkiä ja tummentumia, mutta ei lahovaurioita. Eristekerroksen alapuolella olevassa tuulensuojalevyssä ei havaittu viitteitä vaurioista.

**Kuvat 19 ja 20.** Alapohjan eristeenä on käytetty mineraalivillaa. Eristekerroksen pinnalle asennettua ilmansulkukerrosta ei ole liitetty tiiviisti ulkoseiniin. Eristekerroksen sisällä olevissa ulkoseinähirsissä havaittiin tummentumia, mutta ei lahovaurioita (R8).

Rakenneavausten yhteydessä alapohjan eristemateriaalista otettiin näytteitä, joissa ei todettu mikrobikasvua. Materiaalissa havaittiin kuitenkin erittäin voimakas mikrobiperäinen haju, joka todennäköisesti on tarttunut mineraalieristeeseen sen kautta kulkeutuvista vuotoilmavirroista. **Suosittelimme** alapohjan lämmöneristeen ja ilmansulkukerrosten uusimista. Korjausten yhteydessä alapohjan epätiivit läpiviennit tulee tiivistää ja ryömintätilassa kulkevat putket lämpöeristää asianmukaisesti. Alapohjakorjaukset tulee suunnitella ja toteuttaa yhdessä ulkoseiniin suositeltujen toimenpiteiden yhteydessä (Ks. osio 4 "Ulkoseinät").

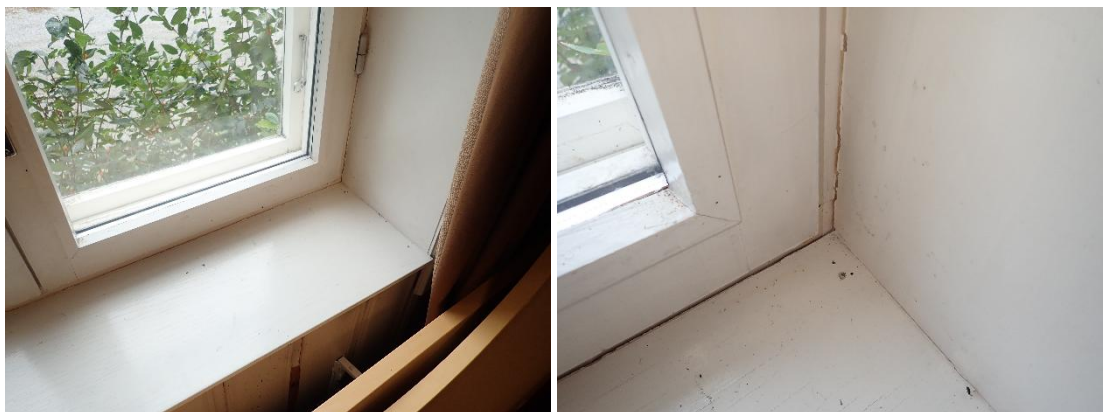
Merkkisavulla suoritettussa tarkastelussa huoneiden suuntaan kulkeutuvia vuotoilmavirtoja havaittiin tapahtuvan ikkunaliittymistä ja ikkunapenkkien päälle asennettujen levyjen saumoista, joissa havaittiin silmämääräisestikin epätiiveyttä. Tämän lisäksi vuotoilmavirtoja havaittiin tapahtuvan ulkoseinien lattialiittymistä ja paikallisesti ulkoseinään asennetuista pistorasioista. Sisäverhoukslevyihin kiinnitettyjen patterikannakkeitten yhteydessä ei havaittu vuotoilmavirtoja.

**Kuvat 21 ja 22.** Ulkoseinissä havaittiin epätiiveyttä erityisesti ikkunapenkkien yhteydessä.

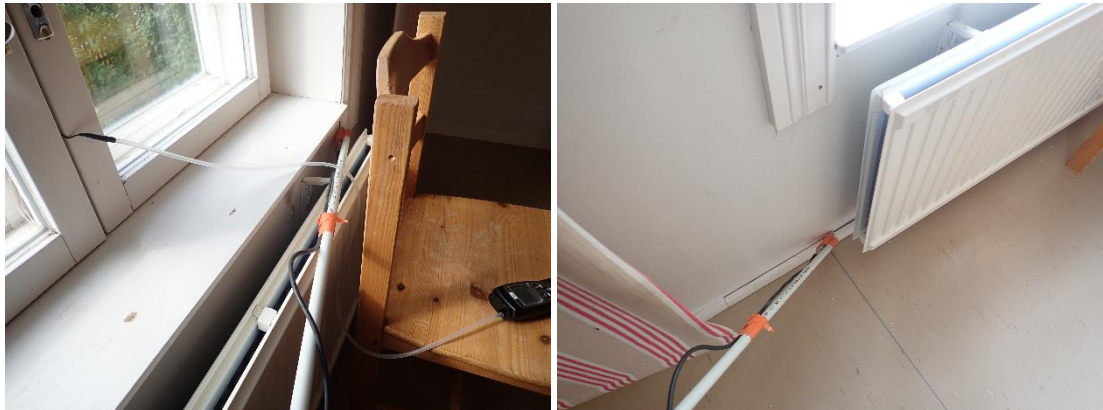
Ryömintätilan tutkimusten yhteydessä suoritettussa merkkiainekokeessa **MA1** sekä ulkoseinien lattia- että ikkunaliittymissä havaittiin huoneisiin kulkeutuvia vuotoilmavirtoja (Ks. osio 3"Alapohja ja ryömintätila").

**Kuvat 23 ja 24.** Ulkoseinien liittymissä havaittiin vuotoilmavirtoja alapohjan merkkiairinekokeen yhteydessä.

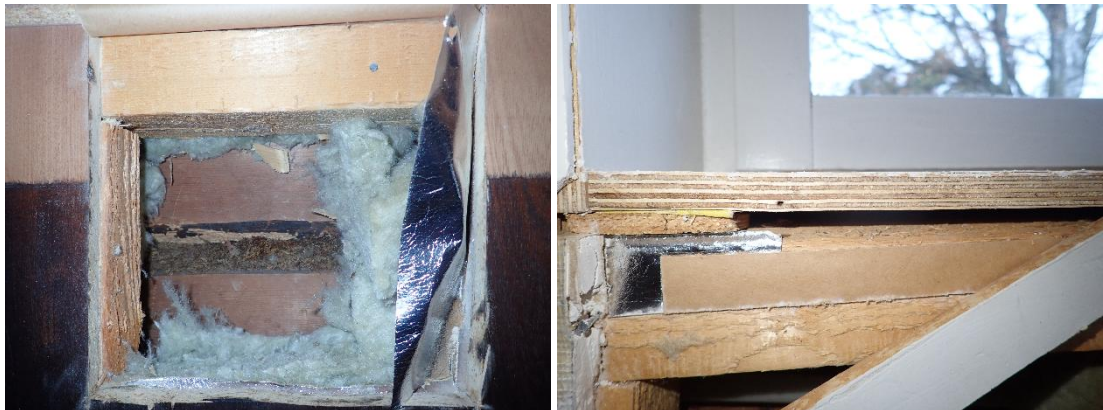
Ulkoseinien rakennekerroksia ja mahdollisia vaurioita selvitettiin seinien alaosiin ja yläosiin toteutetuilla rakenneavauksilla. Kaikilla nykyisillä ulkoseinäalueilla havaittiin mineraalivillalla toteutettu lisäeristekerros. Sisäverhouslevyn ja eristekerroksen välissä olevan alumiinipintaisen ilmansulkupaperin liittymiä lattiassa tai ikkunapenkkien alueilla ei oltu liitetty tiiviisti. Ilmansulkupapereissa tai sisäverhouslevyissä ei havaittu vesijälkiä tai mikrobikasvuun viittaavia värimuutoksia lukuun ottamatta avauksia R11, R12 ja R14 joissa kipsilevyjen takapinnoilla havaittiin vähäistä tummentumaa. Taustapaperista otetuissa näytteissä N7, N10 ja N15 ei kuitenkaan havaittu viitteitä mikrobikasvusta.

**Kuvat 25 ja 26.** Vanha hirsikuloseinä on lisäeristetty mineraalivillalla. Ilmansulkupaperia ei ole liitetty tiiviisti ikkunapenkkien kohdilta (R14 ja R13).

**Suosittelemme** ulkoseinien lisäeristekerrosten purkamista. Purun jälkeen vanhojen hirsien pinnat tulee tarkastaa ja pinnan mikrobikasvustot ja poistaa. Mahdolliset lahovaurioituneet hirret tulee uusia. Ulkoseinän korjaukset tulee suunnitella ja toteuttaa yhdessä alapohjaan ja yläpohjaan suositeltujen korjausten kanssa (Ks. osiot 3 "Alapohja ja ryömintätila" ja 7 "Yläpohja ja vesikate").

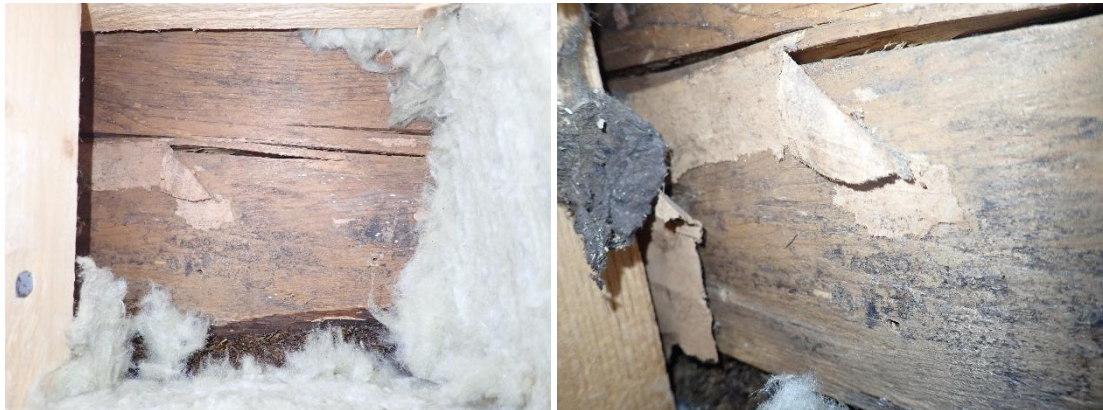
**Kuvat 27 ja 28.** Hirsipinnoilla havaittiin paikallisesti mikrobikasvuun viittaavaa tummentumaa ja pinkopahvijäämiä, joissa oli myös tummentumia (R11).

Ulkoseinien rakenneavauksissa ulkoseinän vanhoissa hirsissä ja sen pinnalla olevissa pinkopahvijäämissä havaittiin mikrobikasvua ja paikallisia kosteusjälkiä. Keittiön ulkoseinässä havaittiin lisäksi merkkejä hirsiseinän vesivuodosta ja lahovaurioista, jota oli korjattu asentamalla pinnalle vanerilevykaista. Vanerissa todettiin mikrobikasvua.

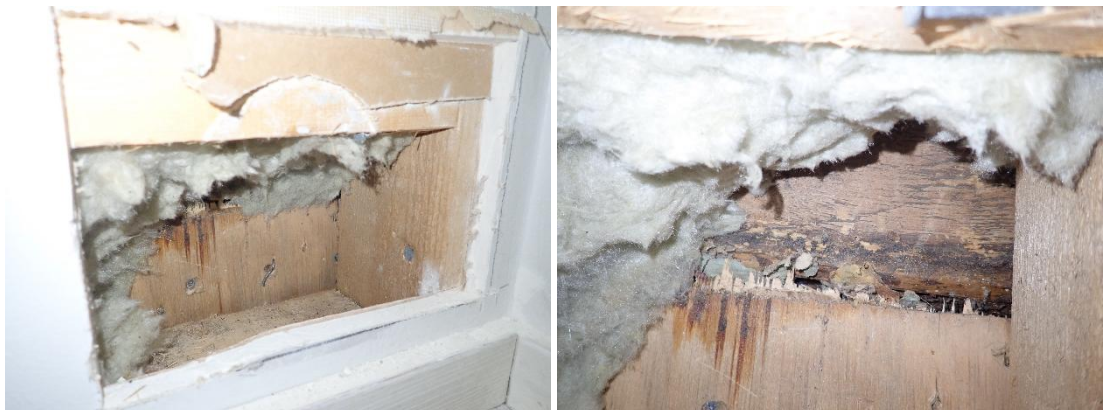
Keittiön ulkoseinän alaosassa lattianrajassa havaittiin vanerikaista, jossa todettiin vesijälkiä (R12). Vanerin yläpuolella olevassa hirressä havaittiin vesijälkiä, tummentumaa ja lahovaurioita. Vanerista otetussa näytteessä N11 havaittiin mikroskoopilla tehdyssä tarkastelussa mikrobikasvua. Näytteen analyysivastaus on esitetty raportin liitteenä 2.

**Kuvat 29 ja 30.** Keittiön ulkoseinän alaosassa havaittiin jälkiä vesivuodosta ja vanhan hirsiseinän lahovaurioista (R12).

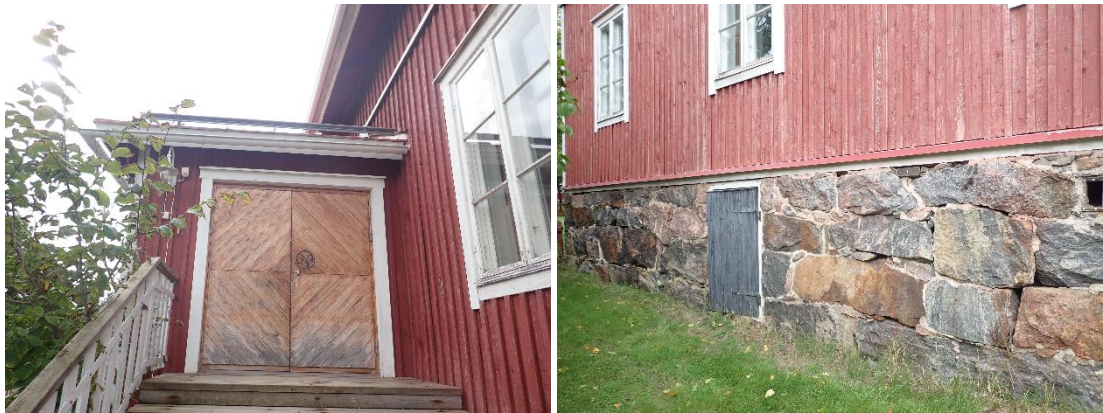
**Kuvat 31 ja 32.** Pääsisäänkäynnin yhteydessä on puurakenteiden pariulko-ovi. Ryömintätilojen käyntiovet ovat lautarakenteiset.

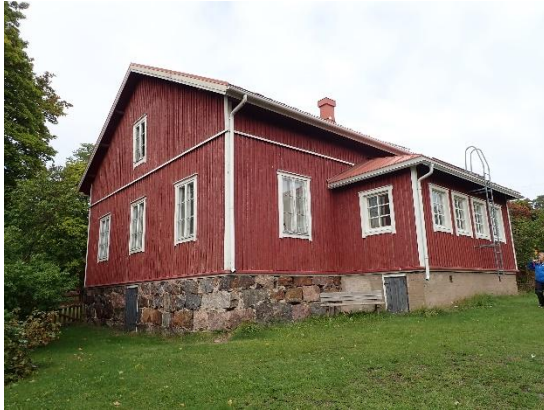
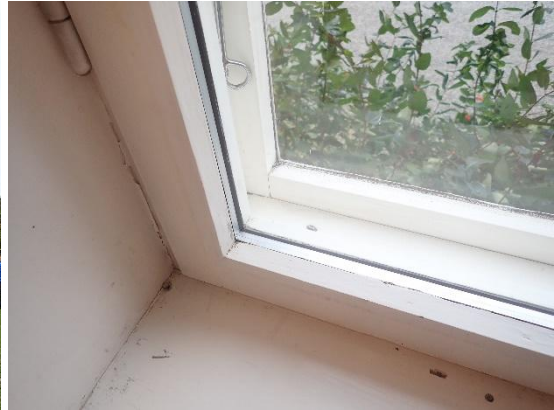
**Kuvat 33 ja 34.** Rakennuksessa on kaksipuitteiset puuikkunat. Sisimpään puitteeseen on asennettu lämpöpumppio.

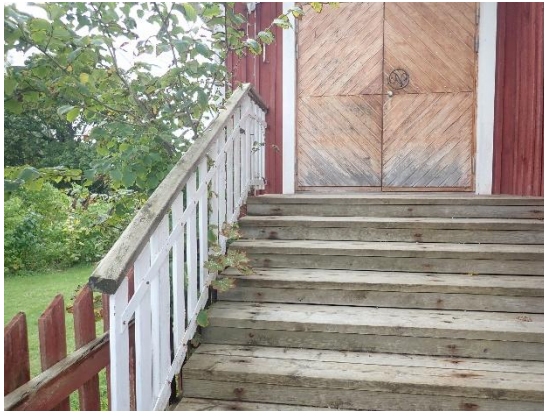
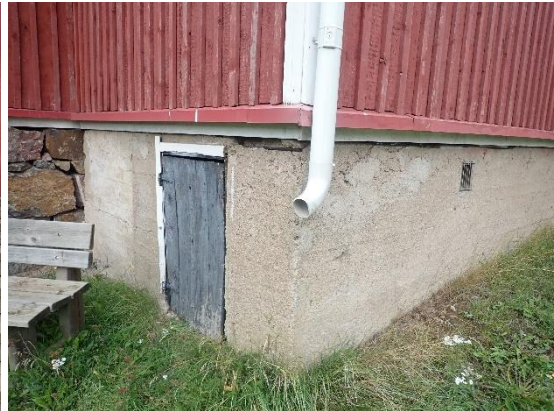
Rakennuksen pääsisäänkäynnin yhteydessä olevassa parioivessa ei ulkopuolen lakkapinnan hilseilyä lukuun ottamatta havaittu merkittäviä puutteita.

Ryömintätilojen pystyautoista tehdyt käyntiluukut ovat epätiivitä ja paikoin vääntyneitä. Käyntiluukkujen alaosissa havaittiin kosteuden aiheuttamia jälkiä sekä maalipinnan vaurioita.

**Kuvat 35 ja 36.** Ulko-oven lakkapinnassa havaittiin kulumaa. Ryömintätilojen käyntiluukut ovat vääntyneitä ja niiden alaosissa havaittiin kosteuden aiheuttamia vaurioita.

Ryömintätilojen kulkuovet ovat alaosistaan kosteuden vaurioittamia ja epätiiviiksi vääntyneitä. **Suositlemme** kulkuovien uusimista. Kulkuluukut tulee uusien siten, etteivät niiden alaosat ole suorassa kosketuksessa kosteaan maahan.

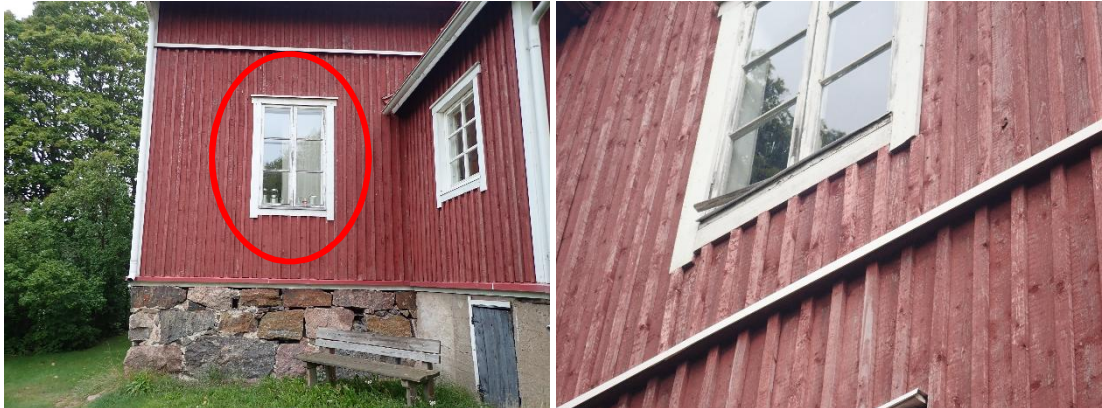
Ulkopuolelta tehdyssä tarkastelussa rakennuksen vanhojen ikkunoiden ulkopuitteissa havaittiin laajaa maalin hilseilyä ja kulmarautojen ruostetta. Vinttikerroksen ikkunoiden lyhyet vesipellit olivat paikallisesti irronneet ikkunapielistä.

**Kuvat 37 ja 38.** Vanhan osan ikkunoiden ulkopuitteissa havaittiin maalin hilseilyä ja metalliosien ruostetta. Yläkerran ikkunoiden vesipeltien kiinnityksissä havaittiin puutteita.

Vanhan osan ikkunoiden ulkopuitteissa havaittiin maalipinnan hilseilyä, metalliosien ruostetta sekä paikallisia puuosien kosteusvaurioita. Merkkejä vesivuodoista havaittiin myös lasiväleissä. Lyhyiden vesipeltien kiinnityksissä havaittiin paikallisia puutteita. **Suositlemme** ikkunoiden huoltokorjausta. Korjausten yhteydessä ikkunoiden maalipinnat ja ruostuneet kulmaraudat tulee korjata ja lahovaurioituneet puuosat uusien. Samassa yhteydessä vesipeltien kiinnitys ja peltien kallistusten riittävyys tulee tarkistaa ja korjata tarpeen mukaan.

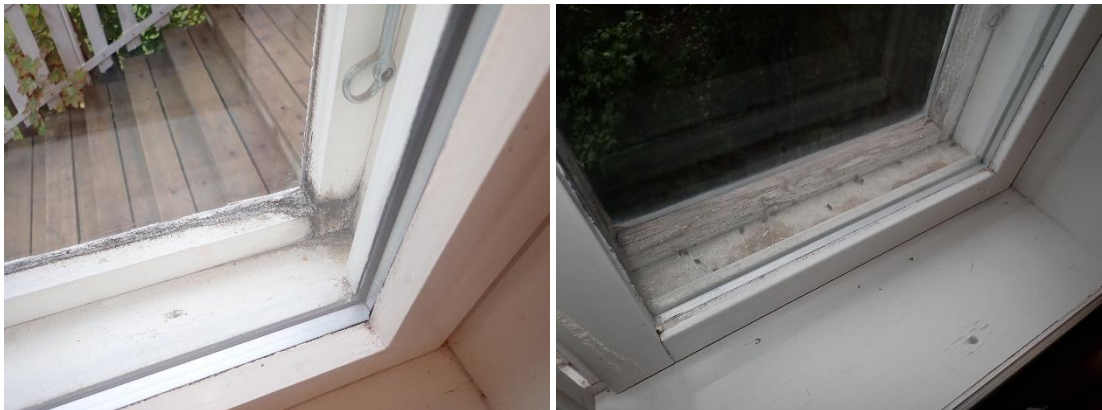
Sisäpuolelta suoritetussa tarkastelussa vanhan osan ikkunoiden lasiväleissä havaittiin kosteusjälkiä ja ulkopuitteiden puuosissa maalin hilseilyn lisäksi alkavia lahovaurioita. Ikkunapenkkejä ja ikkunaliittymiä koskevat havainnot on esitetty raportin osiossa 4 ”Ulkoseinät”.

**Kuvat 39 ja 40.** Vanhan osan ikkunoiden ulkopuitteissa ja lasiväleissä havaittiin kosteuden aiheuttamia vaurioita.

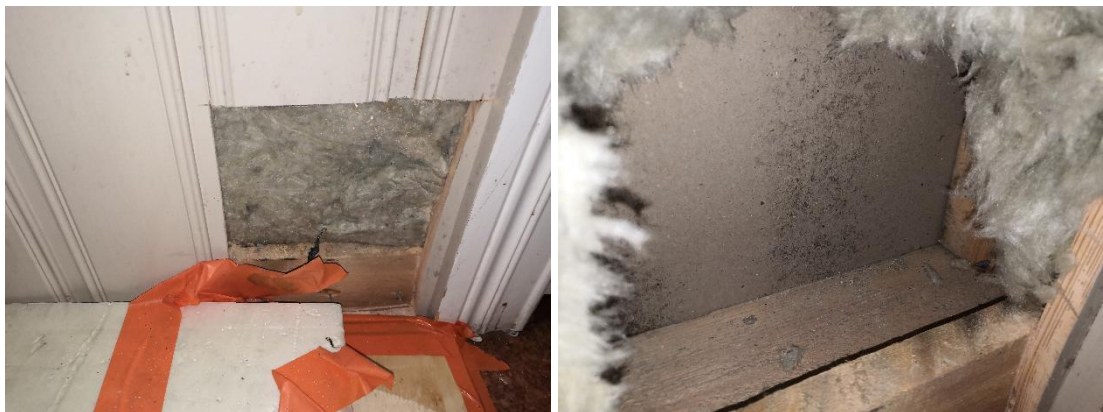
Aulatilin yhteyteen tehtyjen wc-tilojen uudemmat väliseinät on toteutettu yläosastaan 13 mm kipsilevyillä ja alaosastaan 13 mm puupaneelilla. Seinässä on 100 mm mineraalivillaeriste (R21). Wc:n puoleisen kipsilevyn taustapaperissa, koolauspuissa ja puurungossa havaittiin mikrobikasvuun viittaavaa tummentumaa. Tämän lisäksi mineraalieristeessä havaittiin ilmavuotojen aiheuttamaa tummentumaa mutta rakenteessa ei tässä tarkastelussa havaittu vuotoilmavirtoja alapohjan suunnasta.

**Kuvat 41 ja 42.** Wc-tilojen väliseinissä havaittiin merkkejä ilmavuodoista ja mikrobikasvuun viittaavaa tummentumaa.

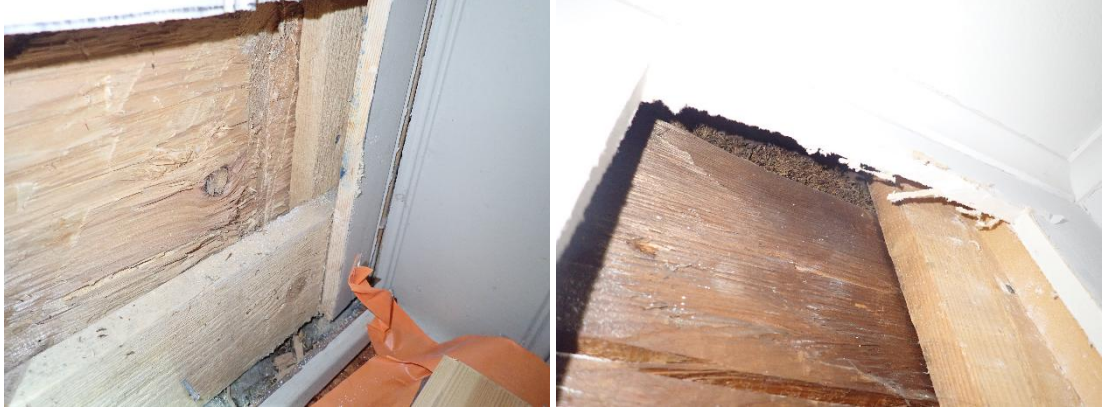
Kuistilaajennoksen yhteydessä aulatilán hirsirakenteiset ulkoseinät ovat muuttuneet väliseiniksi (R16, R17). Väliseinän alaosa on koolattu 13 mm pystypaneelilla ilman lisälämmöneristettä. Seinien koolauksen yhteydessä hirsiseinän alaosaa on suoristettu paikallisesti hirren pintaa poistamalla (R17).

**Kuvat 43 ja 44.** Vanhaa hirsikuloseinää on paikallisesti oikaistu alareunasta. Seinán yläosassa hirsipinta on tummunutta (R17).

**telemme** sisäverhouskerroksen purkamista, hirsiseinien pinnan puhdistamista ja sisäpuolisten rakennekerrosten uusimista siten, ettei rakenteeseen pääse virtaamaan ilmaa alapohjasta. Väliseinien korjaukset tulee suunnitella ja toteuttaa yhdessä alapohjaan ja ulkoseiniin suositeltujen korjausten kanssa (Ks. osiot 3 ”Alapohja ja ryömintätila” ja 4 ”Ulkoseinät”).

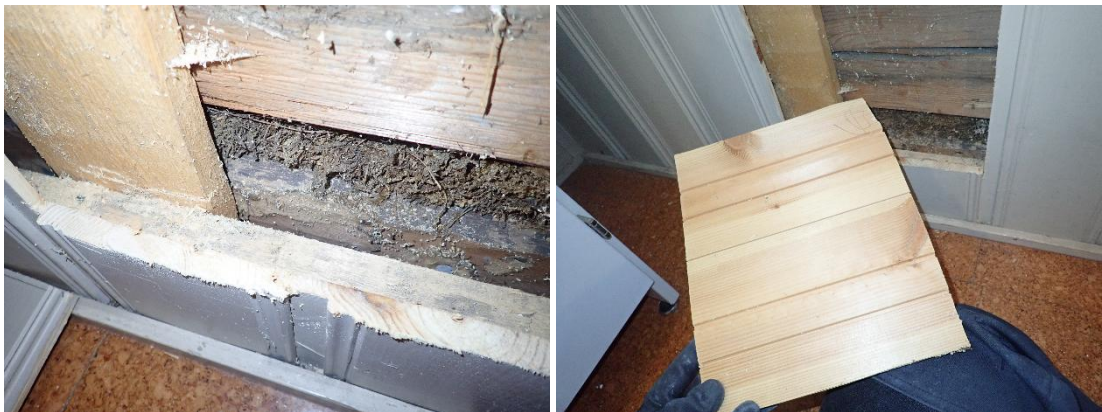
Merkkisavulla suoritettussa tarkastelussa vanhojen ulkoseinien koolausvälissä havaittiin vuotoilmavirtoja huonetiloihin alapohjan suunnasta. Sisäverhouspaneelin takana olevassa vanhassa hirsipinnassa havaittiin paikallisesti tummentumaa ja jäämiä hirsiseinää peittäneestä pinkopahvista, josta otetussa materiaalinäytteessä N17 havaittiin mikroskooppitarkastelussa viitteitä mikrobikasvusta (R16). Avauksessa R16 mikrobikasvuun viittaavaa värimuutosta havaittiin myös seinán alaosan vaakakoolauspuun päällä. Sisäverhouspaneelien taustoissa ei havaittu värimuutoksia. Materiaalinäytteen analyysivastaus on esitetty raportin liitteenä 2.

**Kuvat 45 ja 46.** Entisen ulkoseinán yhteydessä havaittiin alapohjansuunnasta kulkeutuvia vuotoilmavirtoja ja mikrobikasvuun viittaavaa värimuutosta koolauspuun pinnalla. Sisäverhouspaneelin taustoissa ei havaittu värimuutoksia (R16).

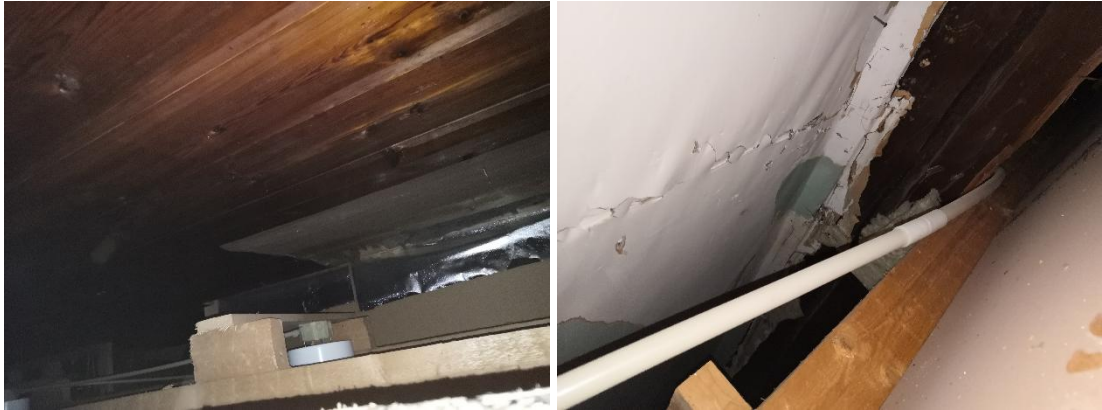
**Kuvat 47 ja 48.** Huonetilojen alkuperäiset sisäkatot ovat olleet lakattua paneelia tai pinkopahvilla päällystettyä lautta. Pinkopahvissa havaittiin vesijälkiä keittiön ovensuuhun tehdyssä alakattoavauksessa (R19).

Aulatilán korkeammassa alakattotilassa, vanhassa sisäkatossa havaittiin paikallisia vesijälkiä ja paikallisesti mineraalivillaa ja epätiiviltä vaikuttavia yläpohjan läpivientejä. **Suosittellemme** aulan alakaton uusimista. Alakaton uusimisen yhteydessä alkuperäisen yläpohjan kosteusvaurioituneet materiaalit uusitaan, mineraalivillatilkkeet poistetaan ja yläpohjan läpiviennit tiivistetään.

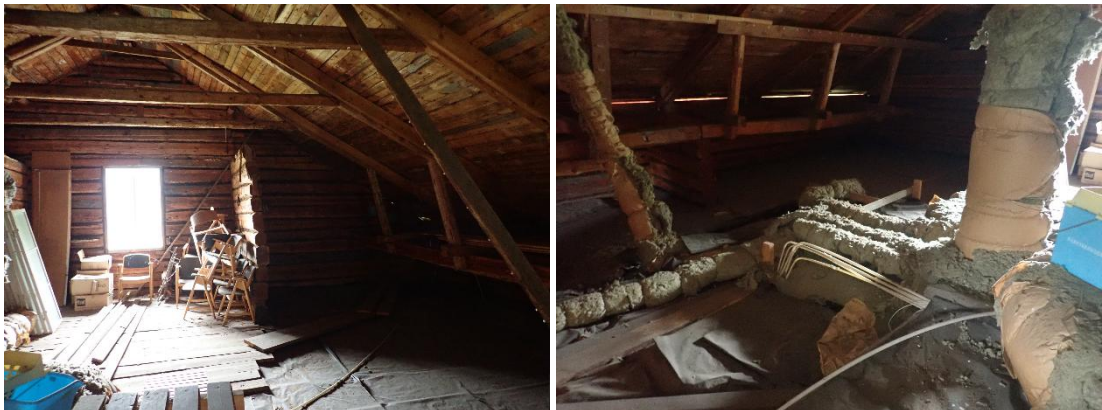
**Kuvat 49 ja 50.** Kylmän vinttitilan lattia laudoitettu tai tervapaperilla peitetty. Tilassa kulkevat talotekniikkaputket on lämpöeristetty mineraalivillalla.

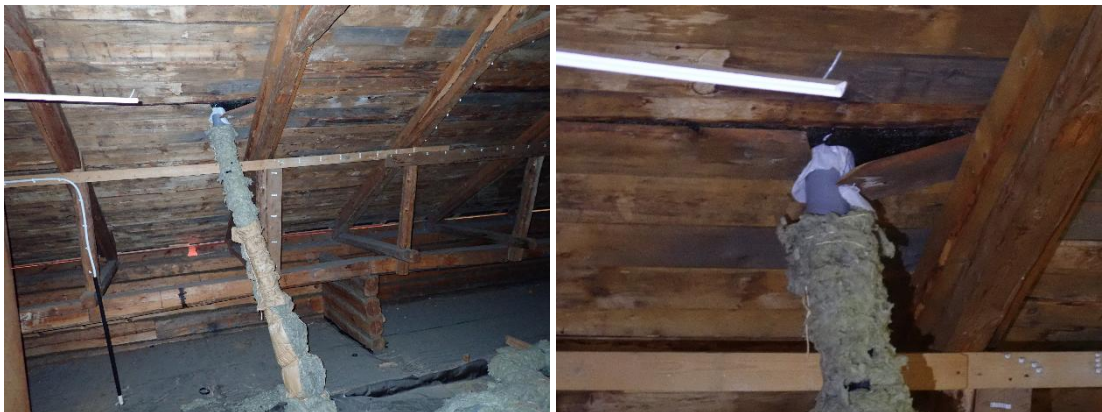
Kylmän vinttitilan lattia on kulkualueilta ja räystään vieruksilta laudoitettu ja muualta osin tervapaperilla peitetty. Vinttitilassa kulkevat ilmanvaihtohormit ja viemäreiden tuuletusputket on lämmöneristetty mineraalivillalla. Putkieristeissä havaittiin paikallisia puutteita yksittäisen viemärituuletusputken yläosassa, katteen läpiviennin lähistöllä.

**Kuvat 51 ja 52.** Yksittäisen viemärituuletusputken lämmöneristekerroksessa havaittiin puutteita katteen läpiviennin yhteydessä.

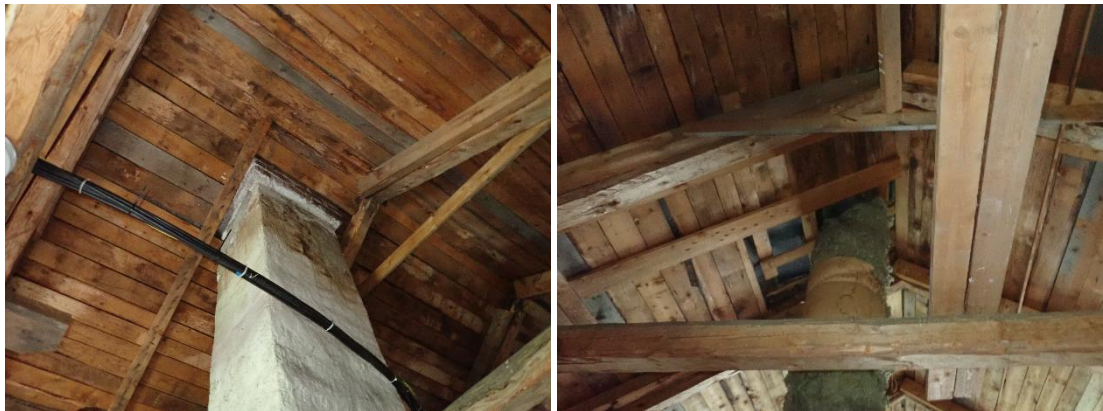
**Kuvat 53 ja 54.** Piipun hormin yläosassa ja ilmanvaihtokanavan lämmöneristekerroksen paperipinnassa havaittiin vesijälkiä.

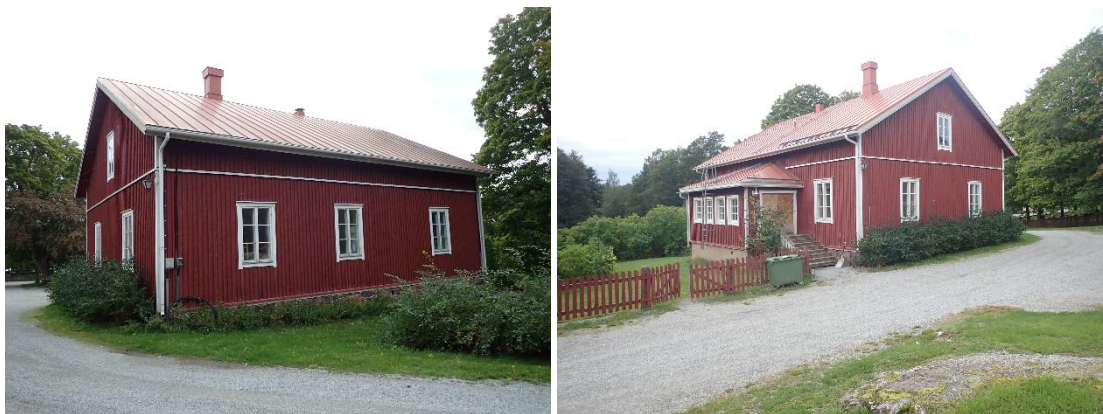
Maantasolta tehdyssä tarkastelussa rakennuksen konesaumatussa peltikatteessa ei havaittu selviä puutteita kuten epätiiveyttä tai ruostevaurioita. Katteeseen kiinnitettyjen lumiesteteiden tai kattotikkaitten kiinnityksissä ei havaittu puutteita. Sadevesijärjestelmään liittyvät havainnot on esitetty raportin osiossa 2 "Ulkopuoli".

**Kuvat 55 ja 56.** Rakennuksen peltikatteessa ei maantasolta tarkastellen havaittu selviä puutteita.
