Kuntoarvio

3.9.2020

Suntin salavat

Tomi Kivikorpi
Arboristi, TRAQ qualified
Entti Oy

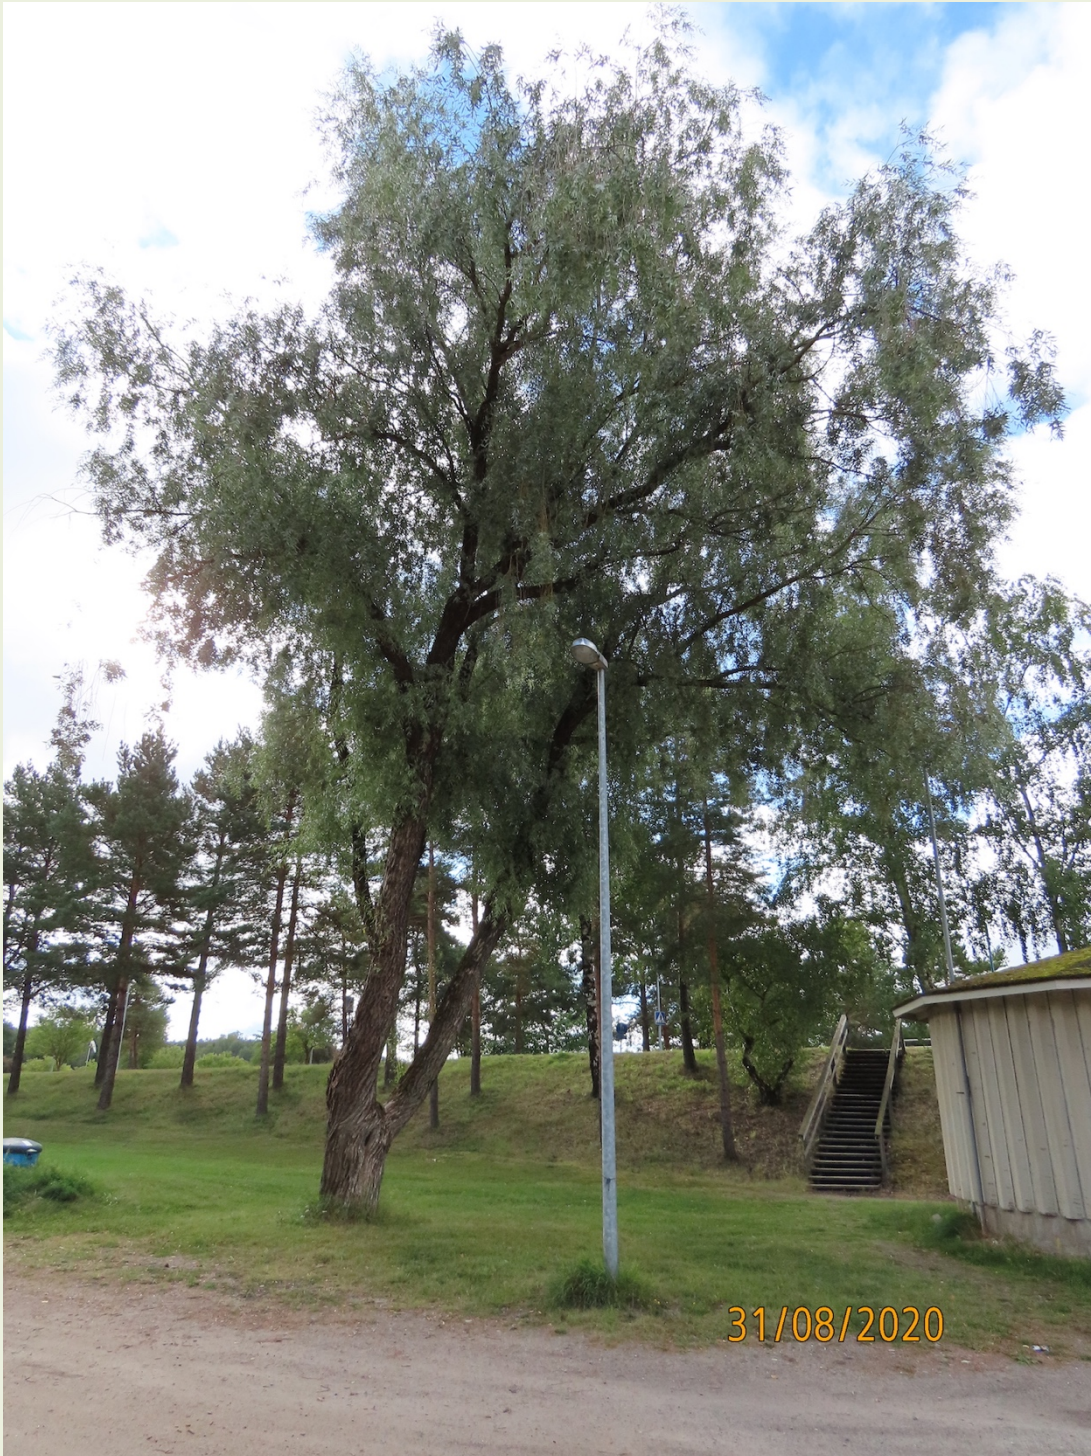
Kuva 1. Salava 1, yleiskuva

Kokonaisuutena arvioituna Salavan 1 riski repeytyä ja/tai kaatua vahinkoa aiheuttaen on kohtalainen (Moderate Risk).

Suosittellaan puun poistoa.

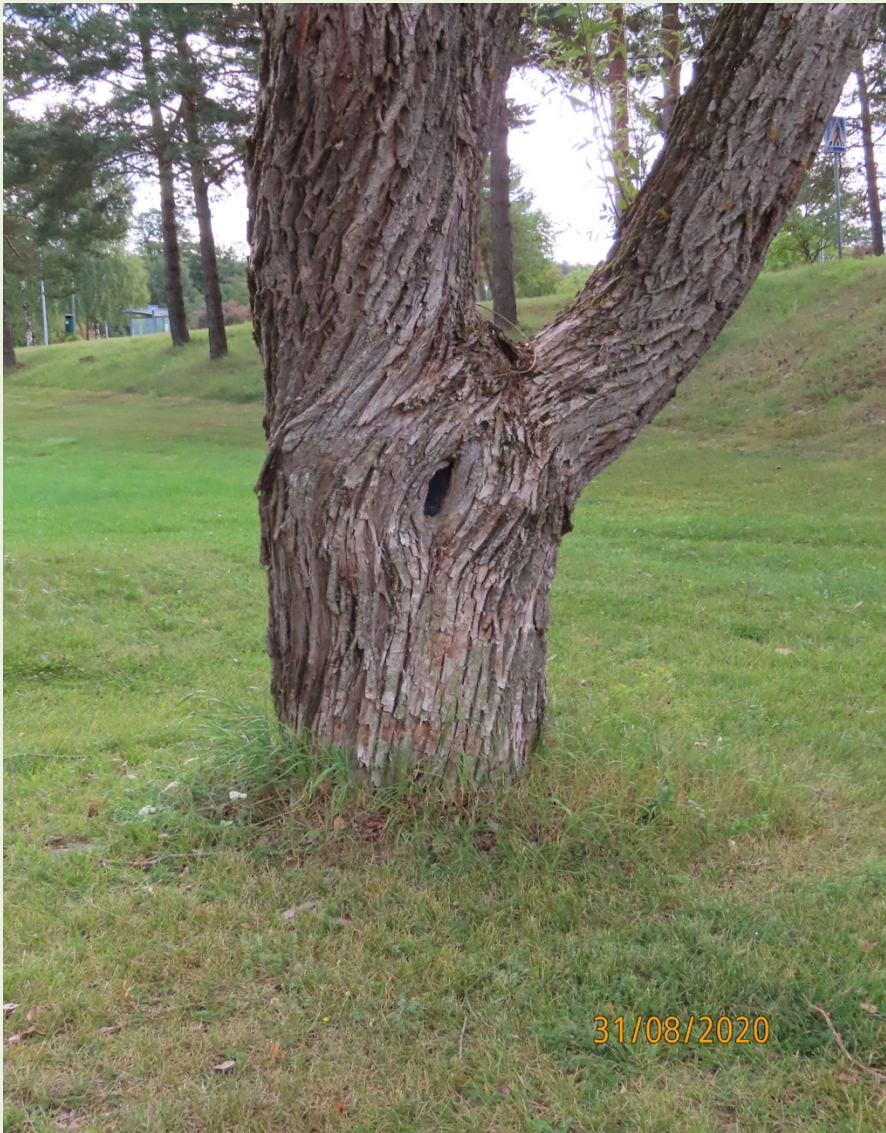
Rungossa, noin 120cm korkeudella, puu haarautuu kolmeen päähaaraan, haaraliitokset heikkoja. Liitoskohdan halkeamat ovat pitkiä, mutta eivät toistaiseksi osoita aukeamisen merkkejä. Pumppaamon puoleisen haaran liitoksen alapuolella pieni onkalo. (ks. Kuva 2)

Kuva 2. Tyvi ja juuristoalue.

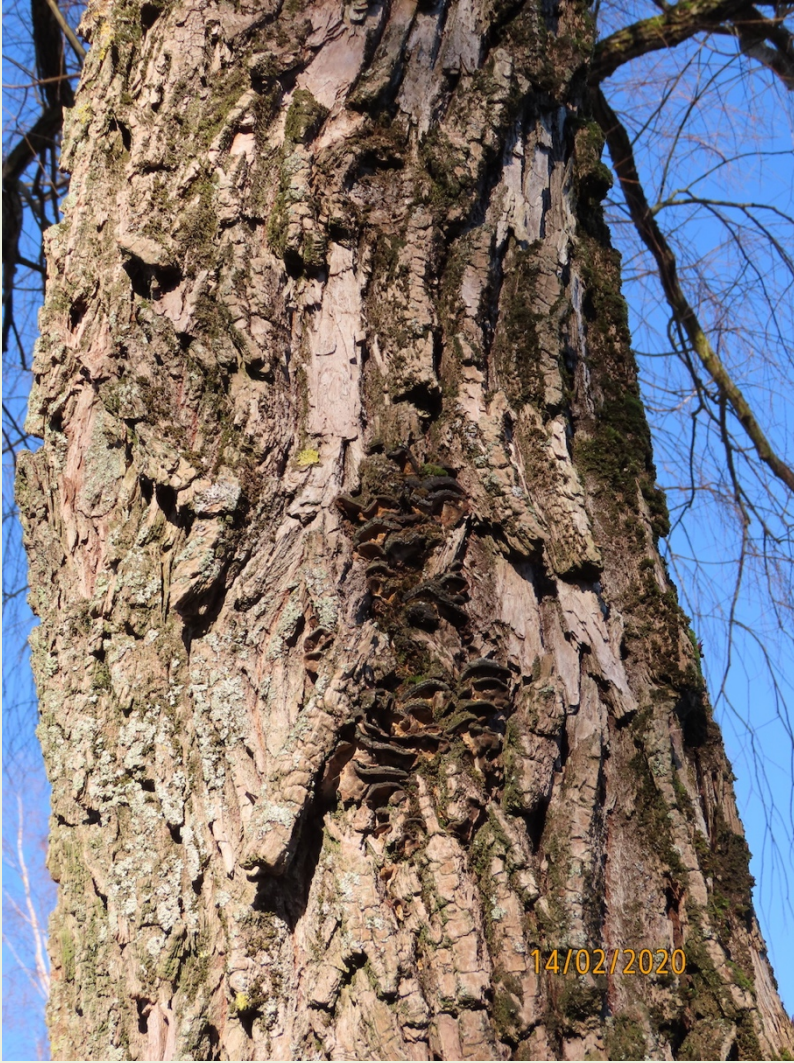
Päärungon molemmissa haaroissa on havaittavissa raidankäävän (*Phellinus conchatus*) itiöemiä. (ks. Kuva 3). Laho edennyt rungossa jo pitkälle. 28.02.2020 tehdyssä porauksessa (R3Trees, dokumentit, salava1 poraus 3) porattiin Kalkkitien puoleinen haara n 2,5m korkeudelta. Tuloksena alle 3 cm täysin tervettä puuainesta porauskohdassa. Päärungossa 31.08.2020 tehdyssä porauksessa alle 10 cm tervettä puuainesta kääpien alapuolella. (R3Trees, dokumentit, salava 1 uusinta 3). Päärungon haara jää lahohavaintojen väliselle, merkittävästi heikentyneelle, alueelle.

Kuva 3. Raidankääpä (Phellinus robustus)

Runkohaaran/haarojen repeytyminen seuraavan kolmen vuoden aikana on heikkojen haaraliitosten ja raidankäävän aiheuttaman lahon vuoksi todennäköistä. Mahdollisia repeämäkohtia ovat kaikki haaraliitokset, sekä raidankäävän pisimmälle lahottama runko osuus. Kaikki em. heikot kohdat ovat suhteellisen alhaalla rungossa, jolloin vipuvarsi latvukseen jää suureksi. Samoin mahdollisesti repeävän kappaleen massa on merkittävä.

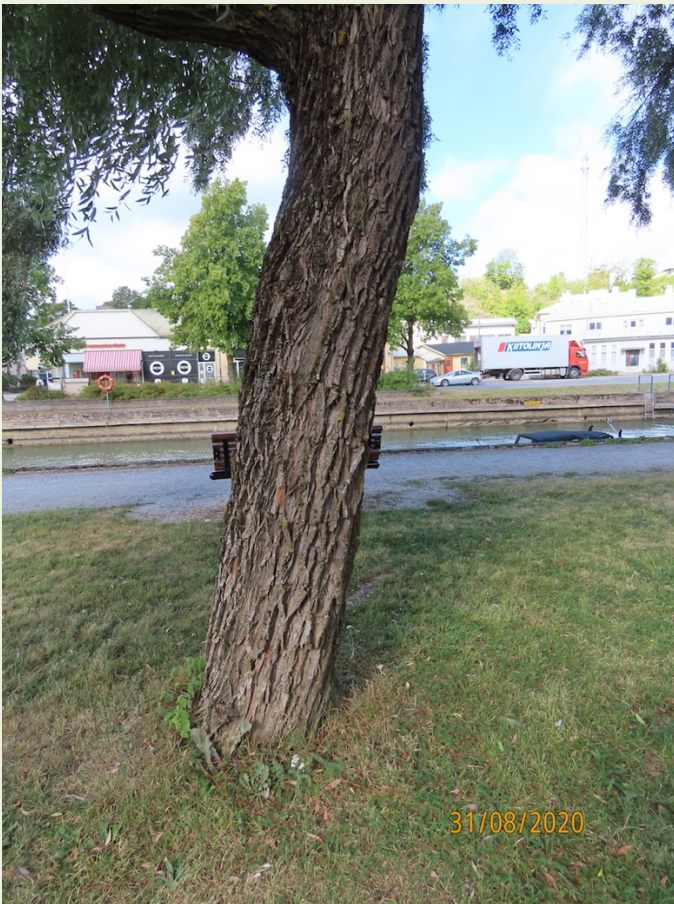
Kuva 2. Tyvialue.

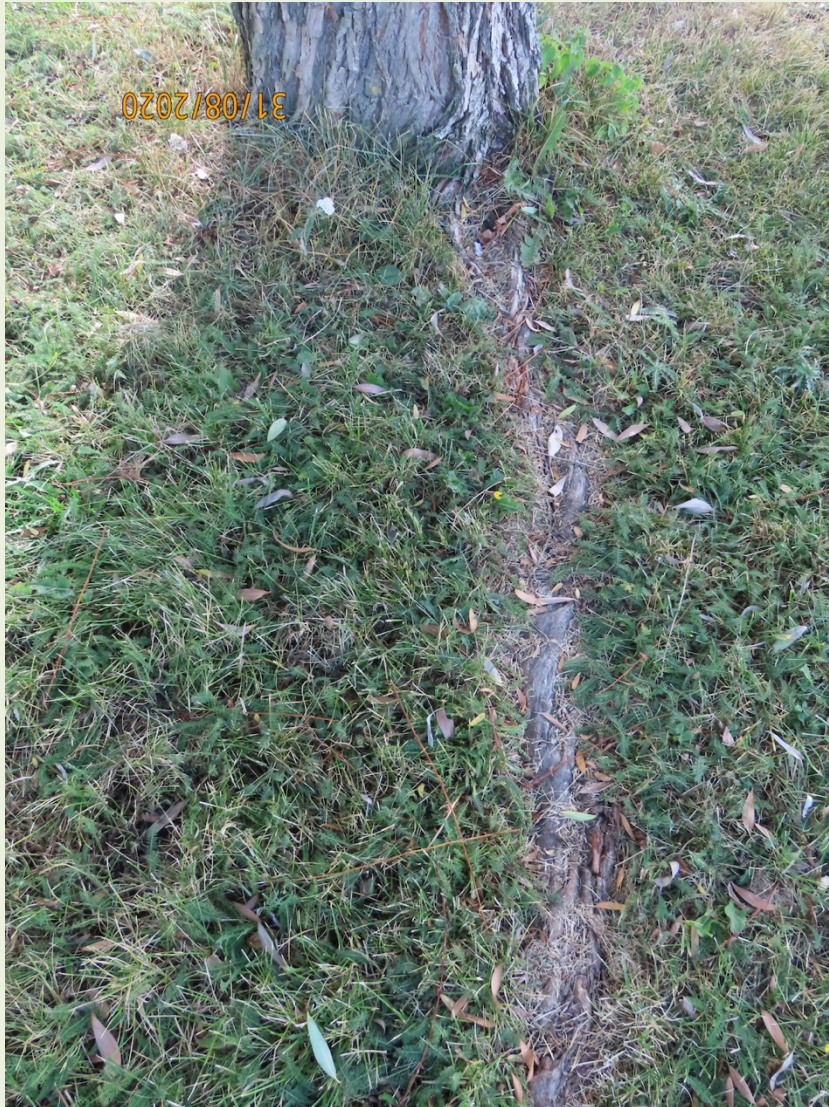
Pintajuuret ovat saaneet vaurioita ruohonleikkuusta. (Kuva 3.)

Kuva 3. Juuristovaurio.

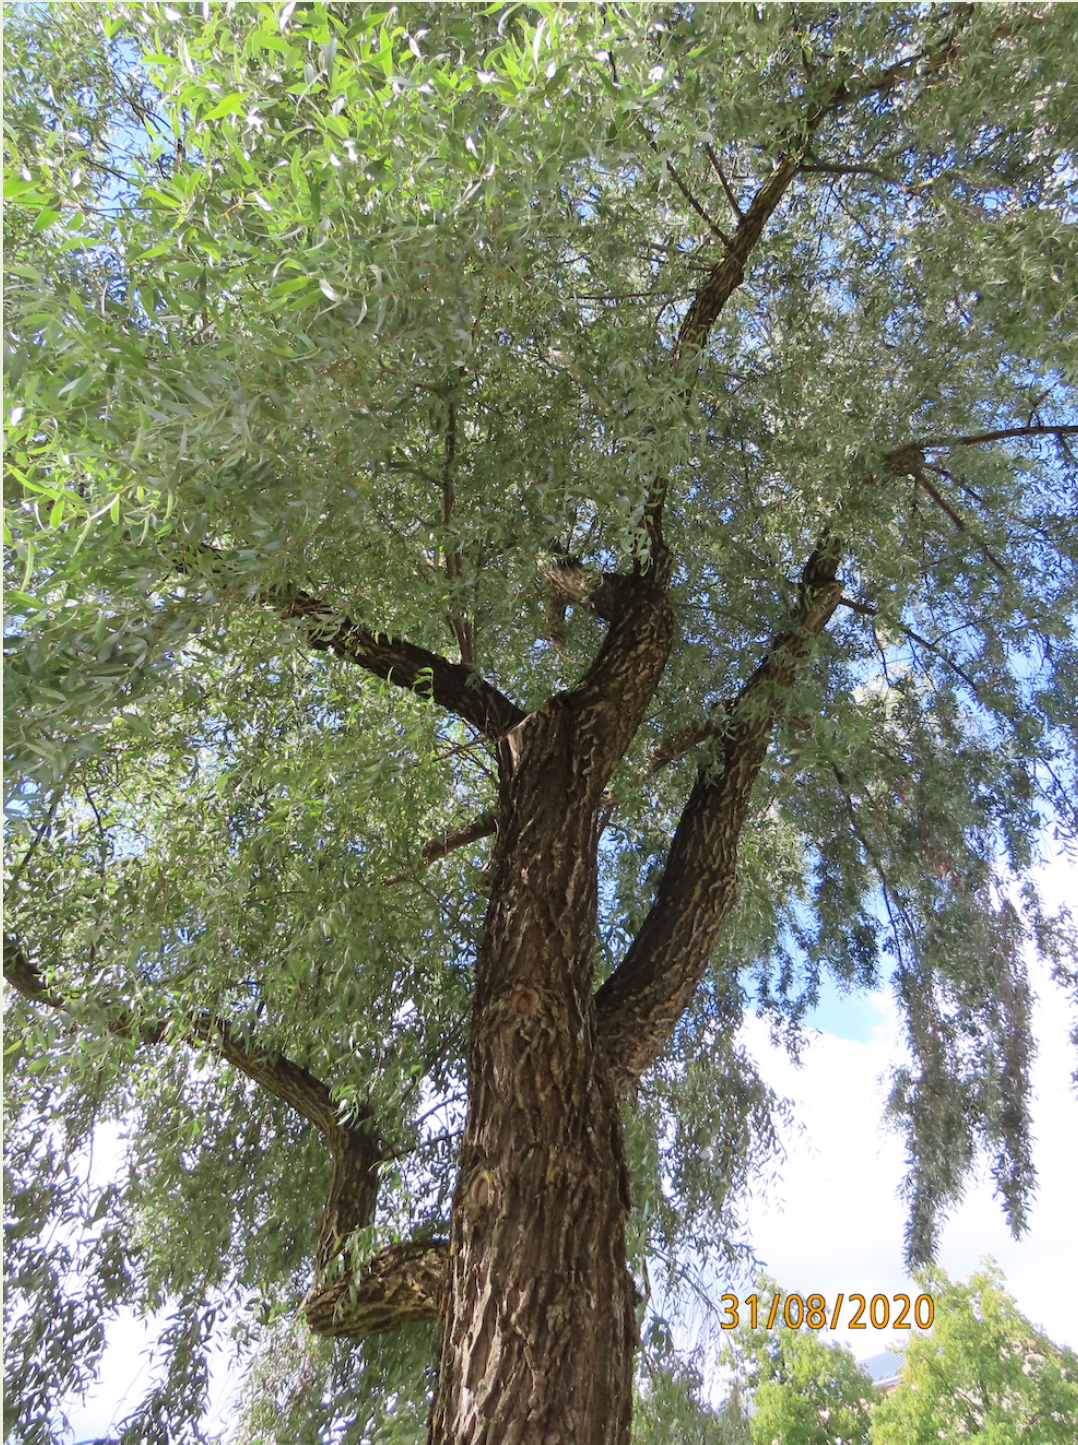
Päärungolta lähtee Suntain puolella voimakas sivuhaara, josta on tullut päälatvaa korkeampi. Haaran kiinnityspisteen liitos on heikko, mutta toistaiseksi tilanne on vakaa. (Kuvat 1. Ja 4.) Sivuhaaran melko voimakas kevennys parantaisi koko puun rakennetta ja antaisi paremman turvallisuusmarginaalin tuon haaran osalta.

Kuva 4. Latvus.

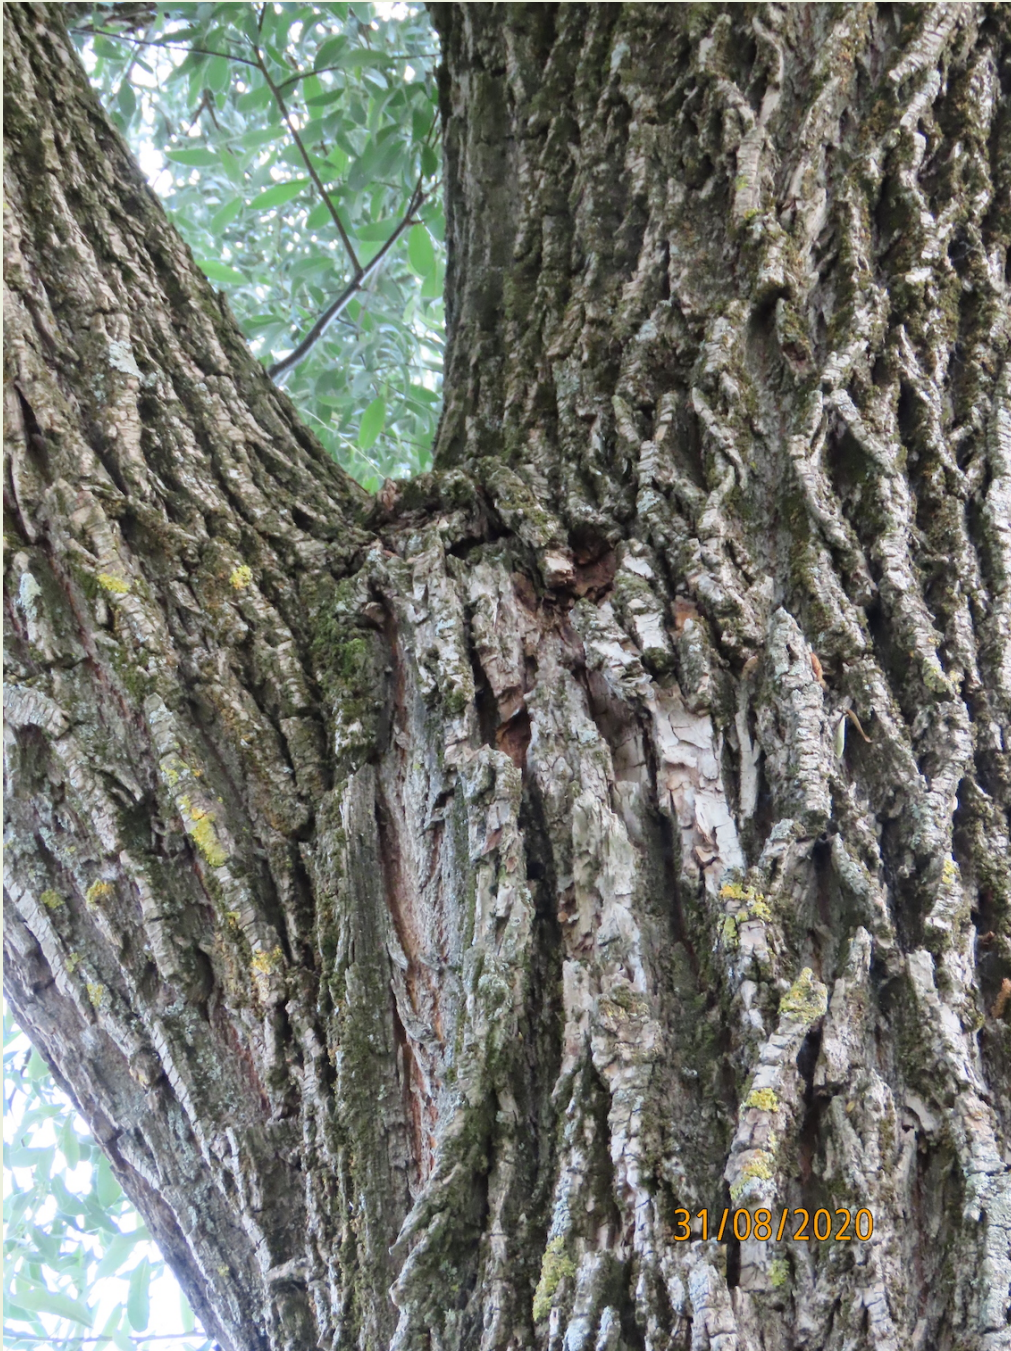
Kuva 3. Heikko haaraliitos

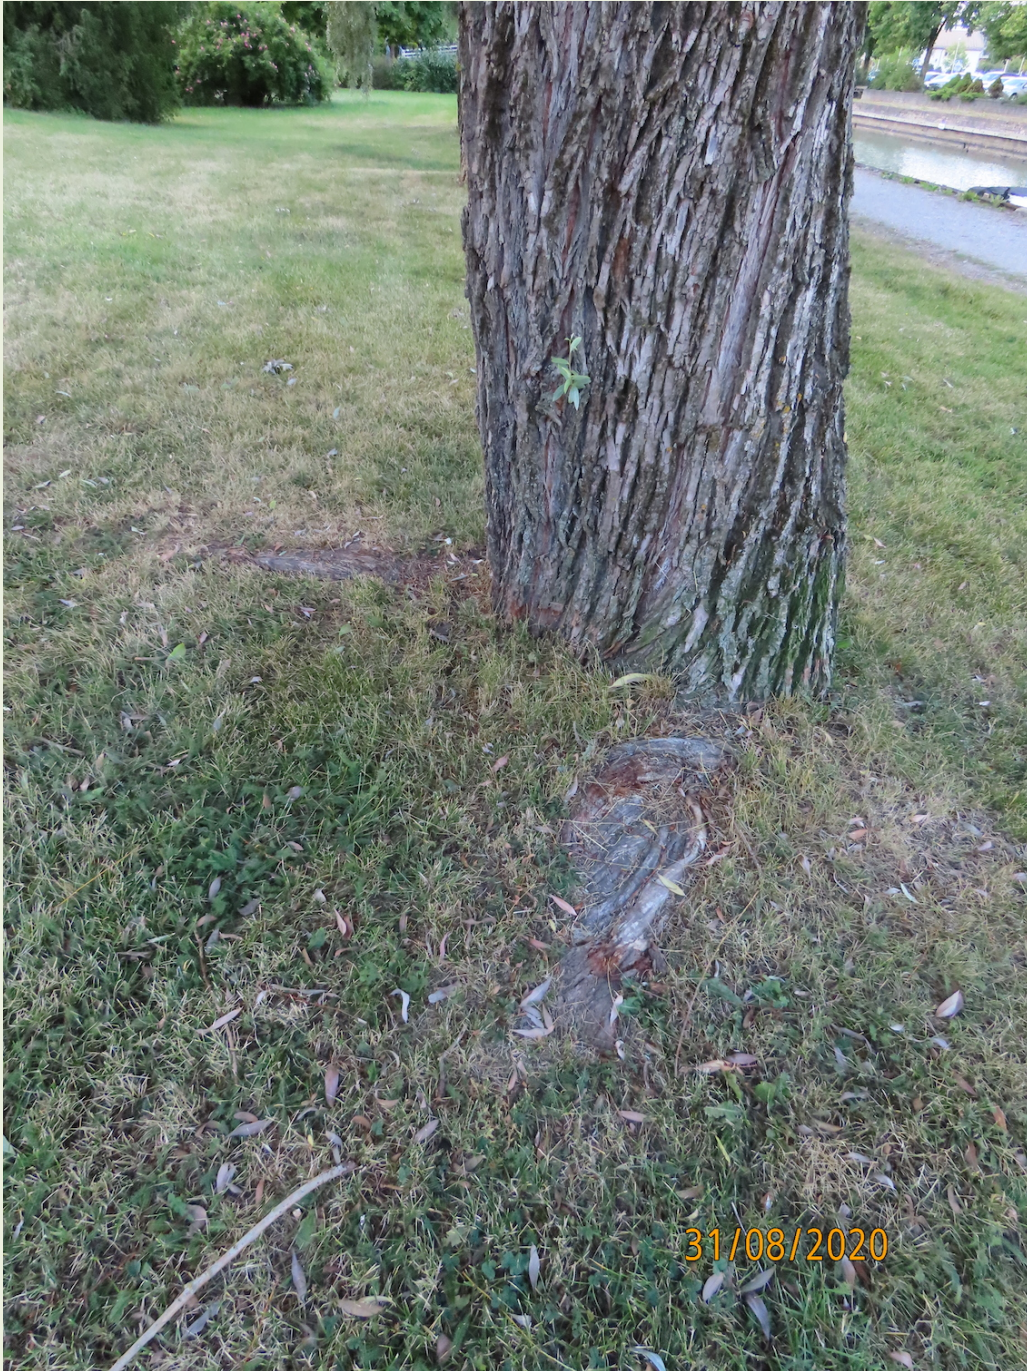
Isoissa pinnassa kulkevissa ankkurijuurissa merkittäviä mekaanisia vaurioita, todennäköisesti ruohonleikkuun seurauksena. Altistuminen juuristolahottajille vaurion perusteella todennäköistä, mutta toistaiseksi ei havaittuja lahottajia.

Kuva 3. Juuristovauriot

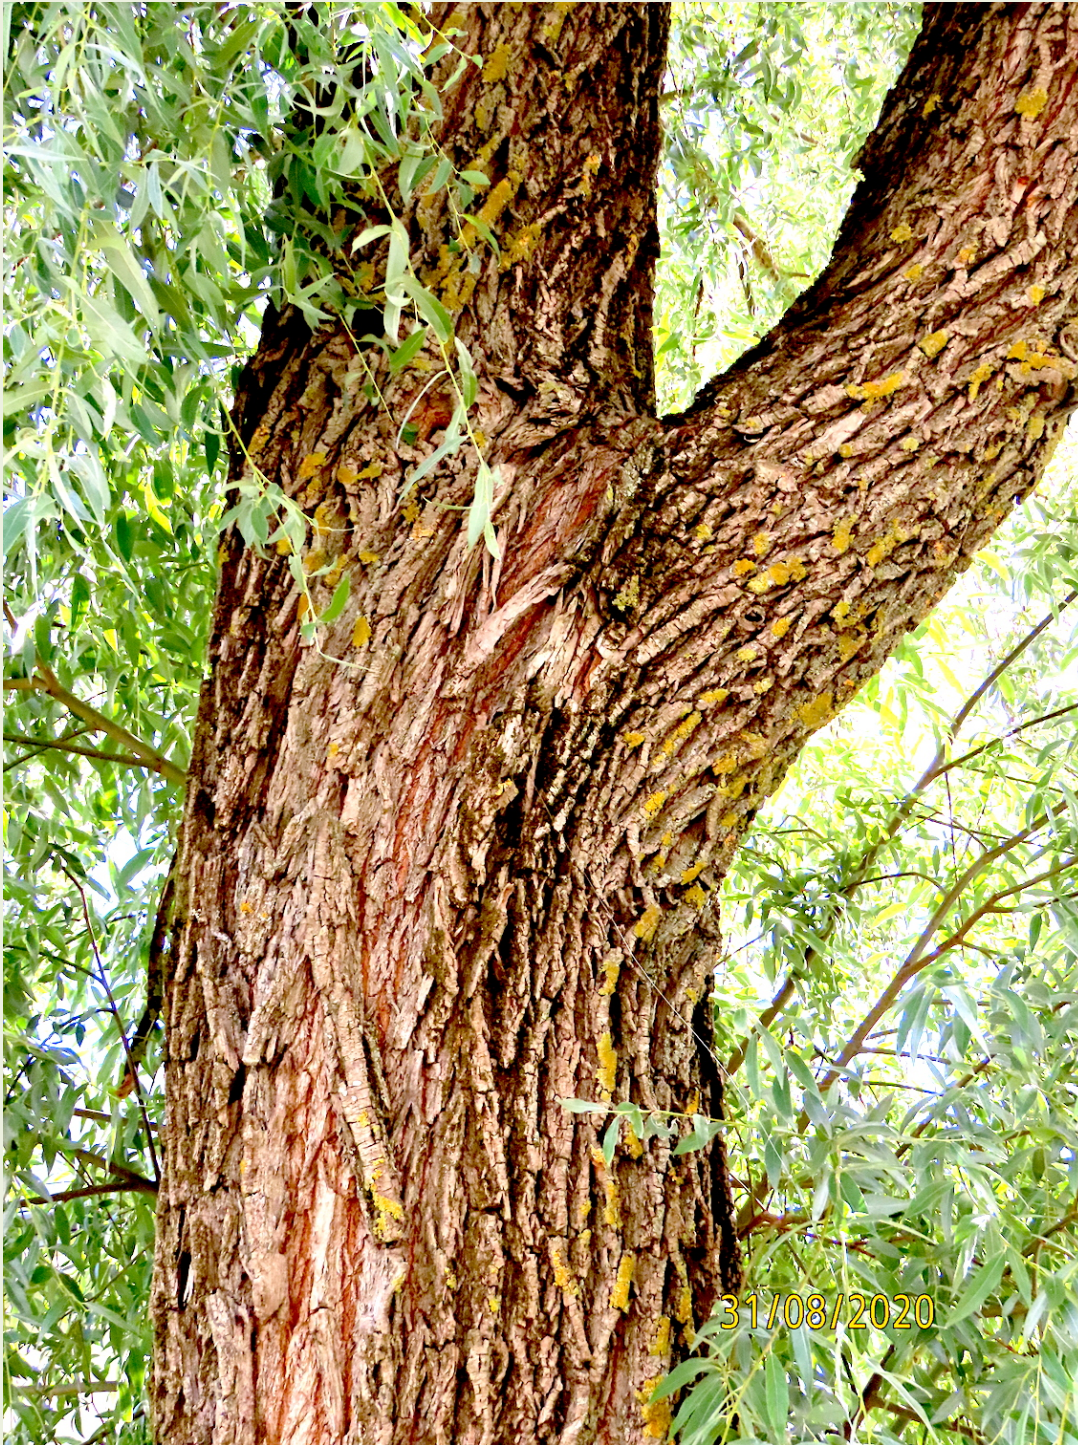
Kuva 3. Heikko haaraliitos

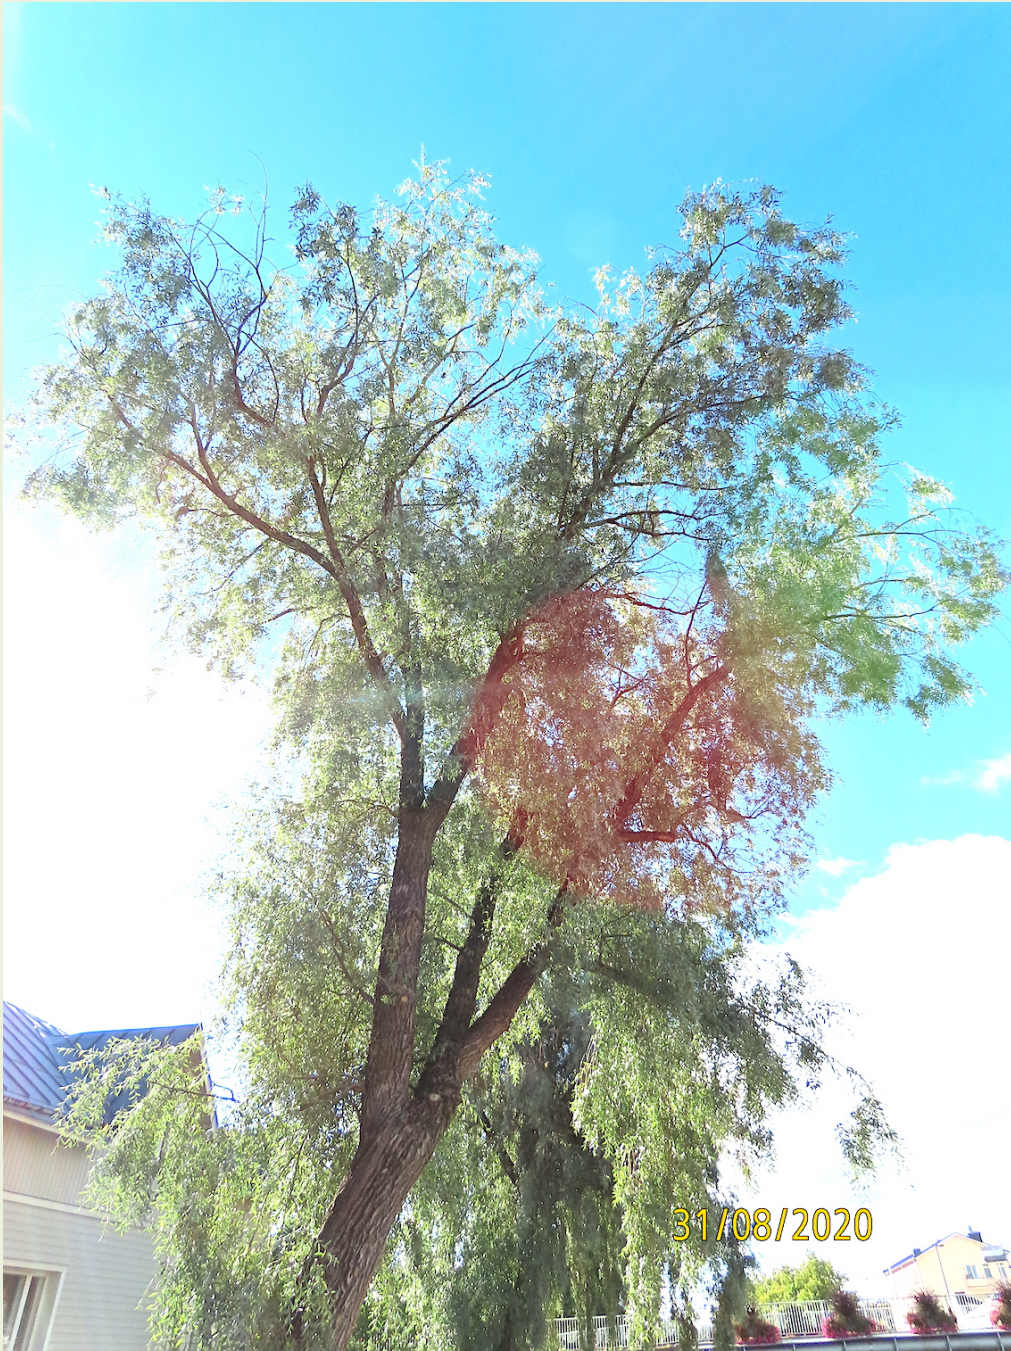
Latvus on 31.08.2020 tehdyssä tarkastelussa elinvoimaltaan heikentynyt.

Kuva 3. Latvus

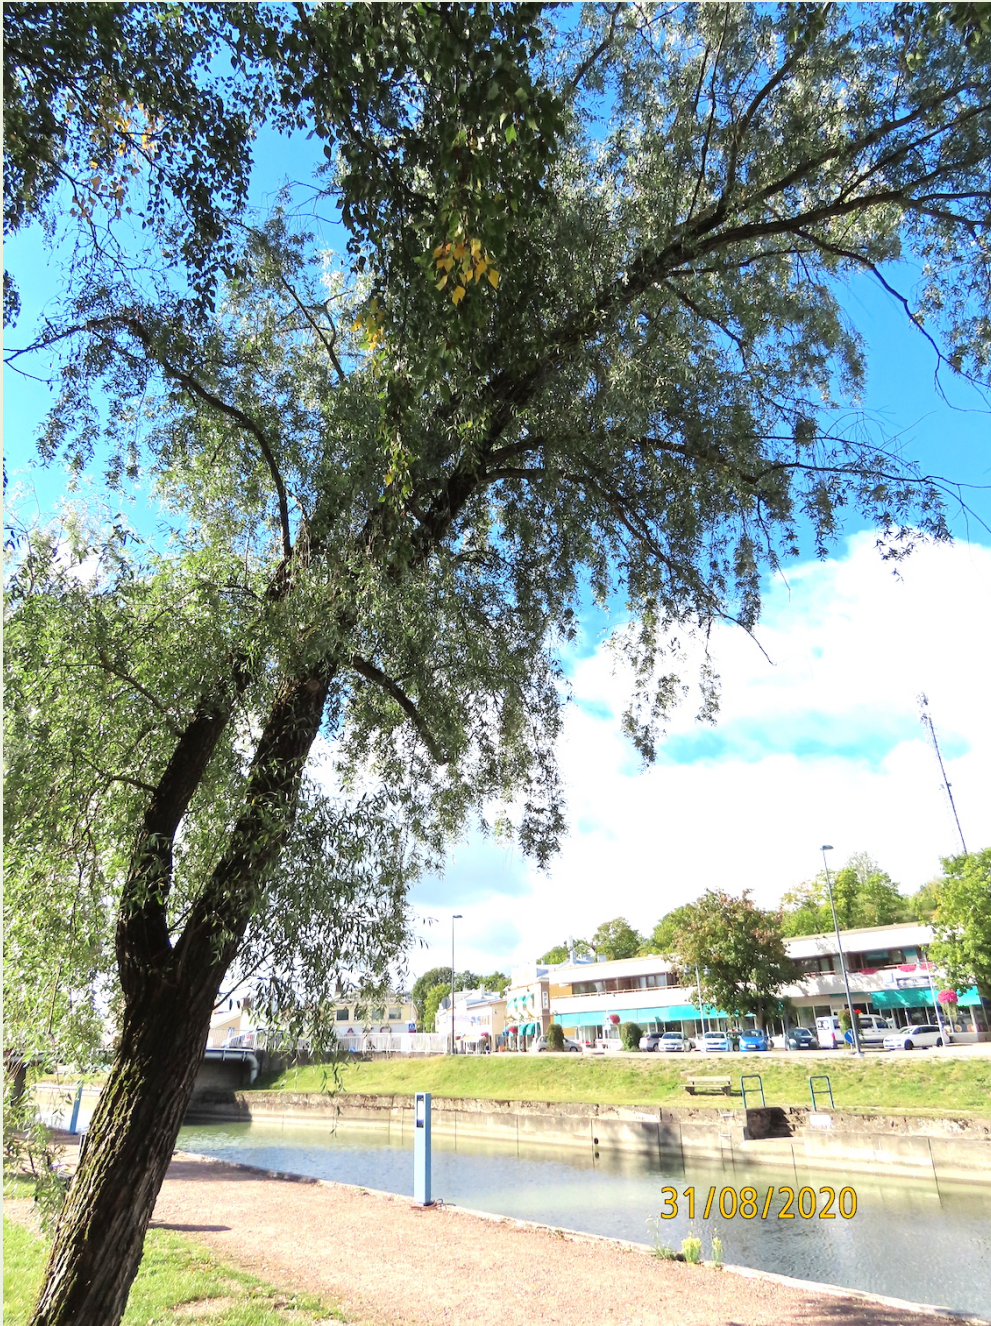
Latvus on 31.08.2020 tehdyssä tarkastelussa elinvoimaltaan heikentynyt (Kuva 3). Varsinaisia oksia on kovin vähän, kasvu lähinnä jälkiversoja.

Kuva 3. Latvus

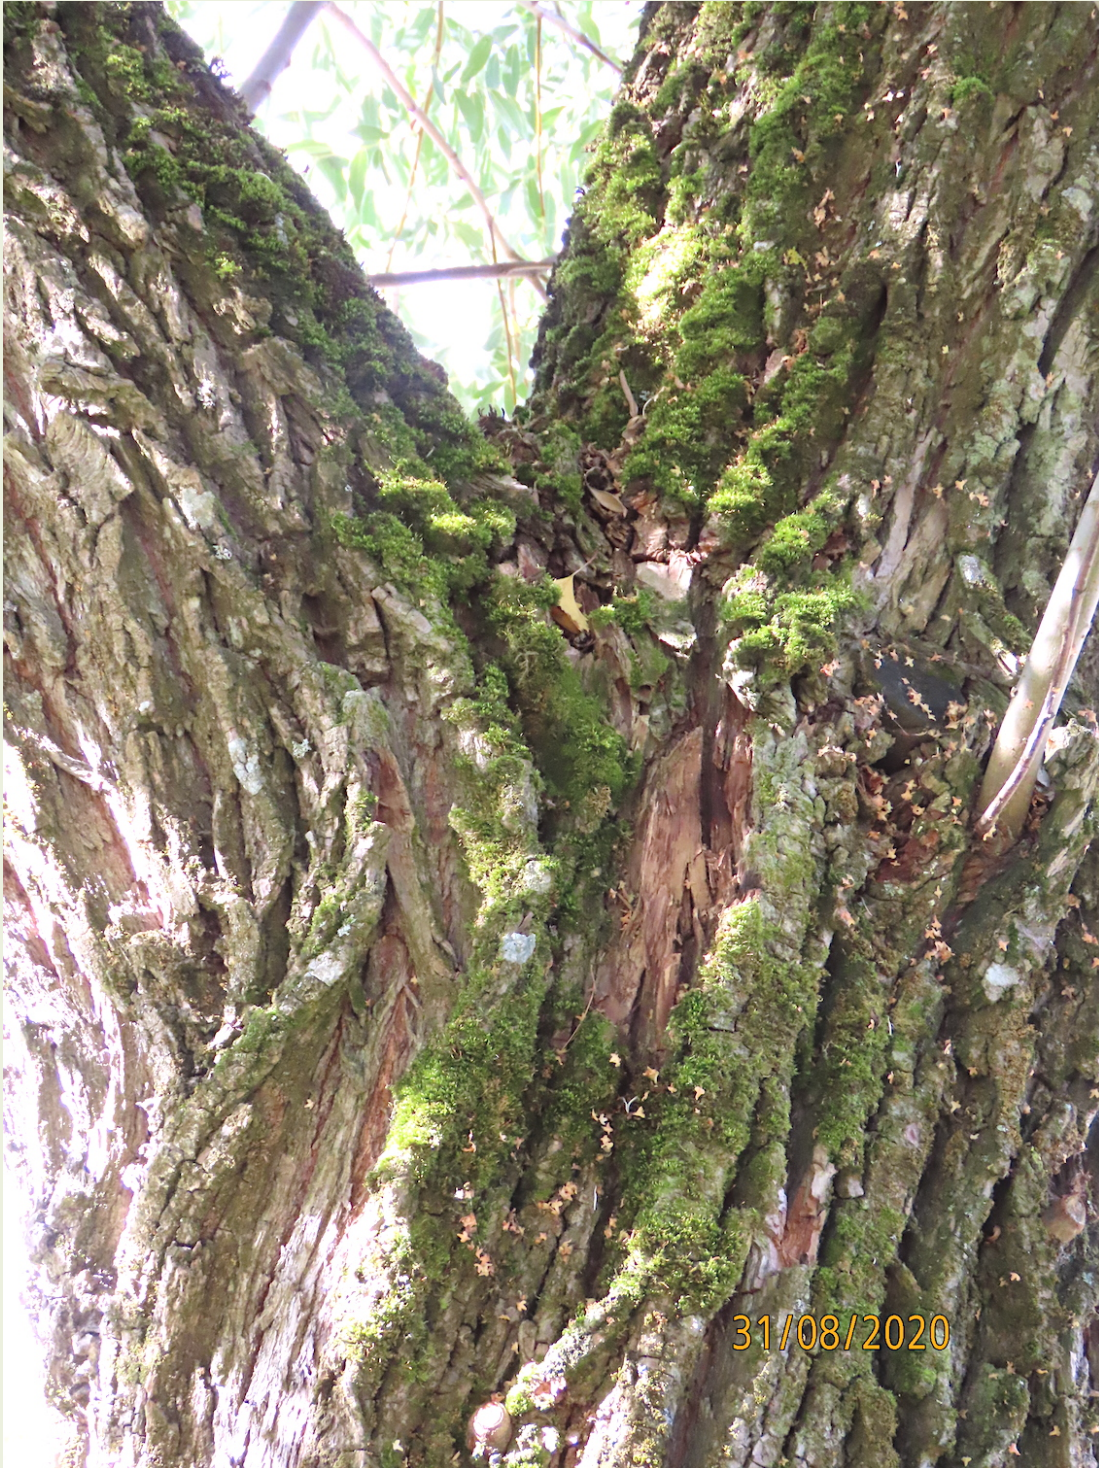
Heikko haaraliitos noin 2m korkeudella, liitoksessa alkava halkeama. (Kuva 4)

Kuva 4. Heikko haaraliitos.

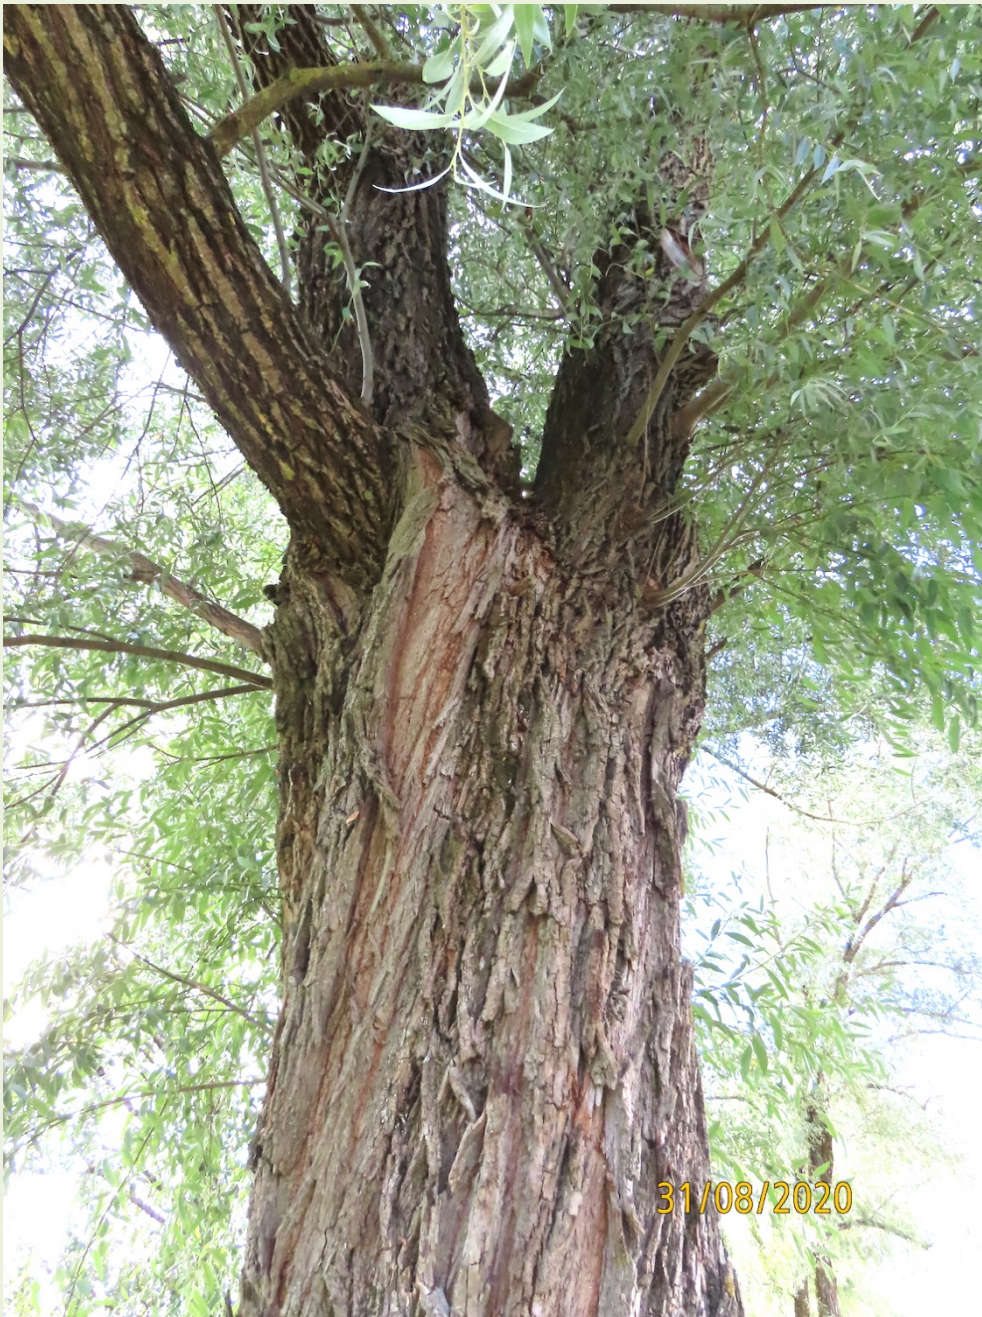
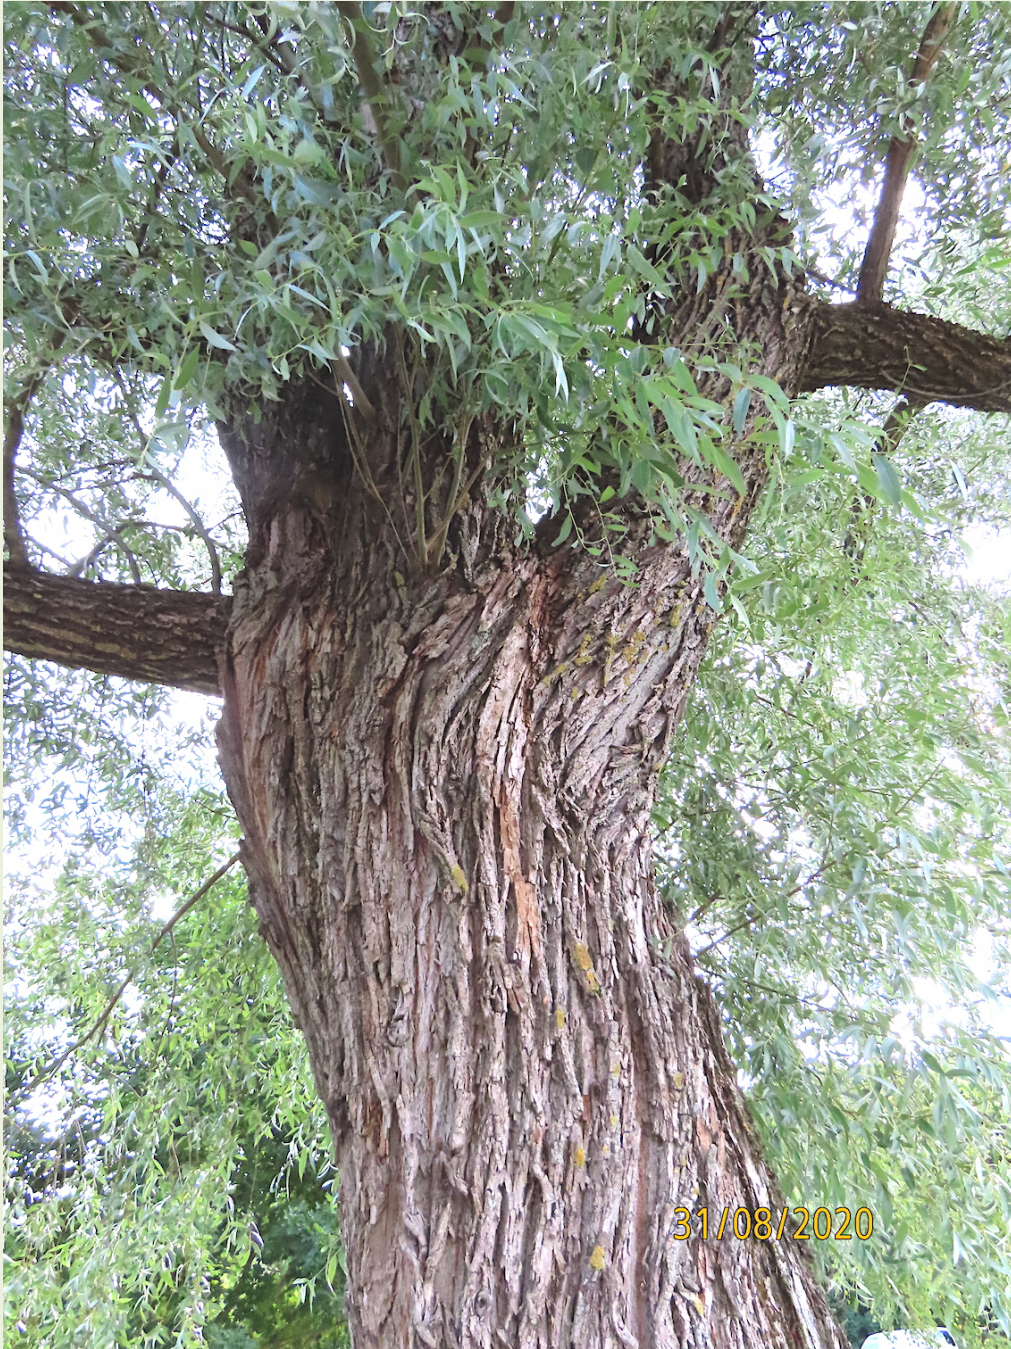
Puun rungon kasvutapa on hieman vino Suntin suuntaan, puu on pienehkö ja latvus vaatimaton. (kuva 1) Latvus on todennäköisesti joskus tapitettu (Kuvat 3 ja 4)

Heikko haaraliitos noin 3m korkeudella, liitoksessa alkava halkeama. (Kuvat 3 ja 4)

Kuva 3. Latvus

Kuva 4. Heikko haaraliitos.

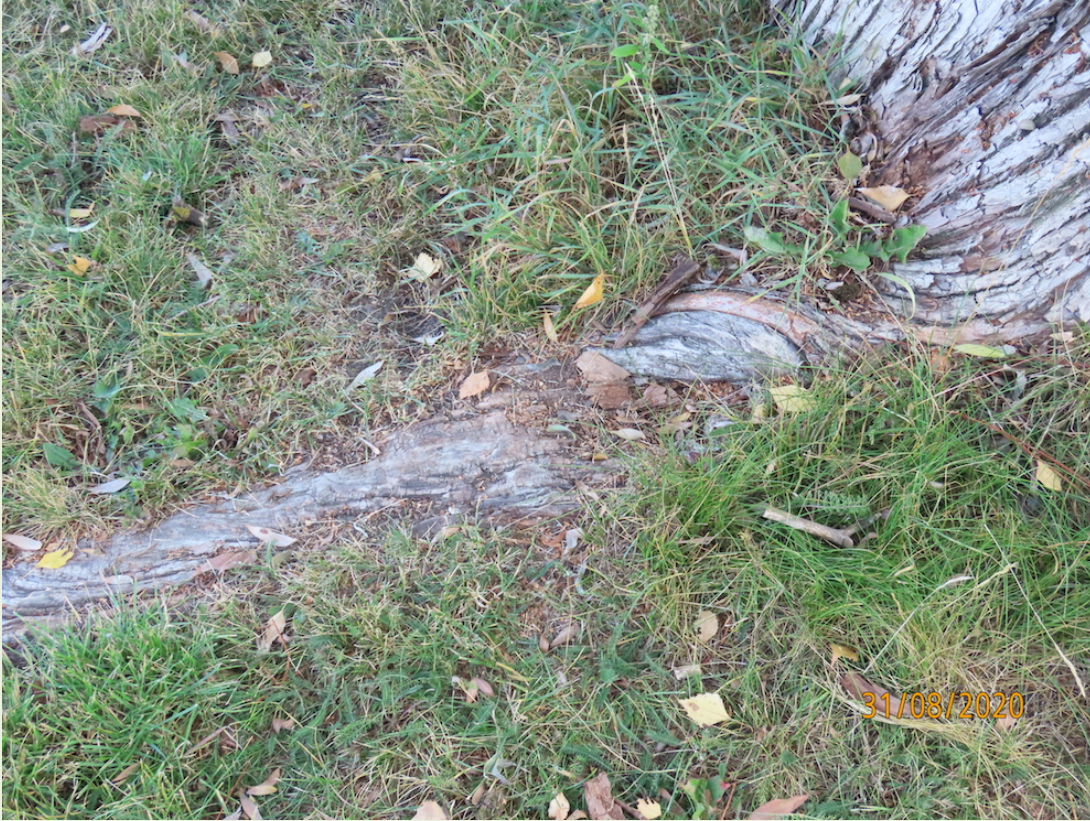
Lähellä maan pintaa olevissa ankkurijuurissa mekaanisia vaurioita ruohonleikkuusta. Juuristoalueen laho vaurioiden seurauksena on erittäin todennäköinen. Toistaiseksi ei havaittu todennettua merkittävää rakenteen heikentymistä.

Kuva 5. Juuristovaurio.

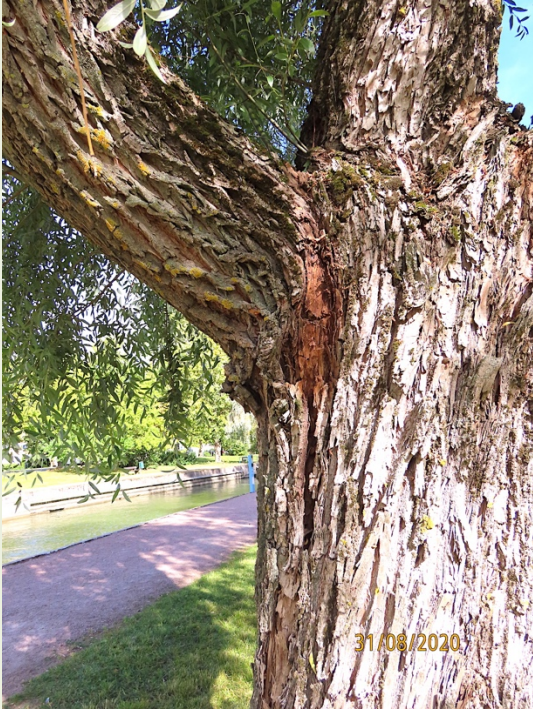
Kuva 3. Haaraliitos

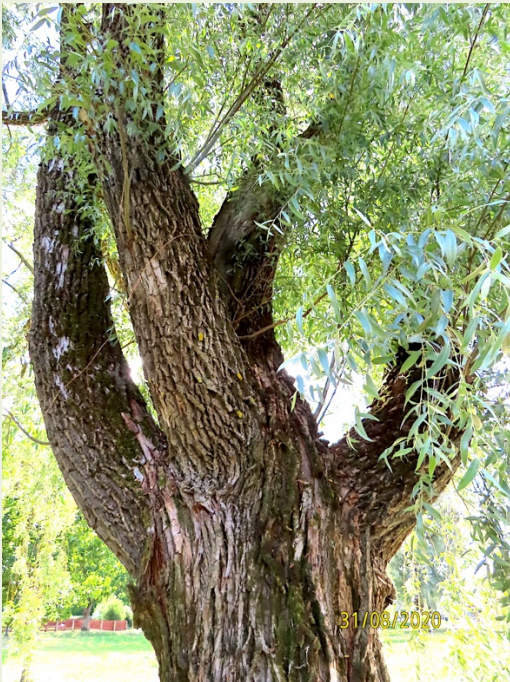
Salava 9 on rivistön suurimpia puita, sen latvus on sekä leveä, että korkea. Puu haarautuu vanhasta tapituskohdasta (Kuvat 2 ja 4) kolmeen päähaaraan. Haaraliitokset heikkoja. Suurin huolenaihe on aiemmin haljennut haara (Kuva 5). Haarasta on haljennut noin 40% vahvuudesta pois. Puu on pyrkinyt korjaamaan vauriota, mutta poistunut haara on sen verran iso, ettei vaurion korjaantuminen ennen merkittäviä lahovaurioita ja/tai romahtamista ole

Kuva 4. Vanha tapituskohta

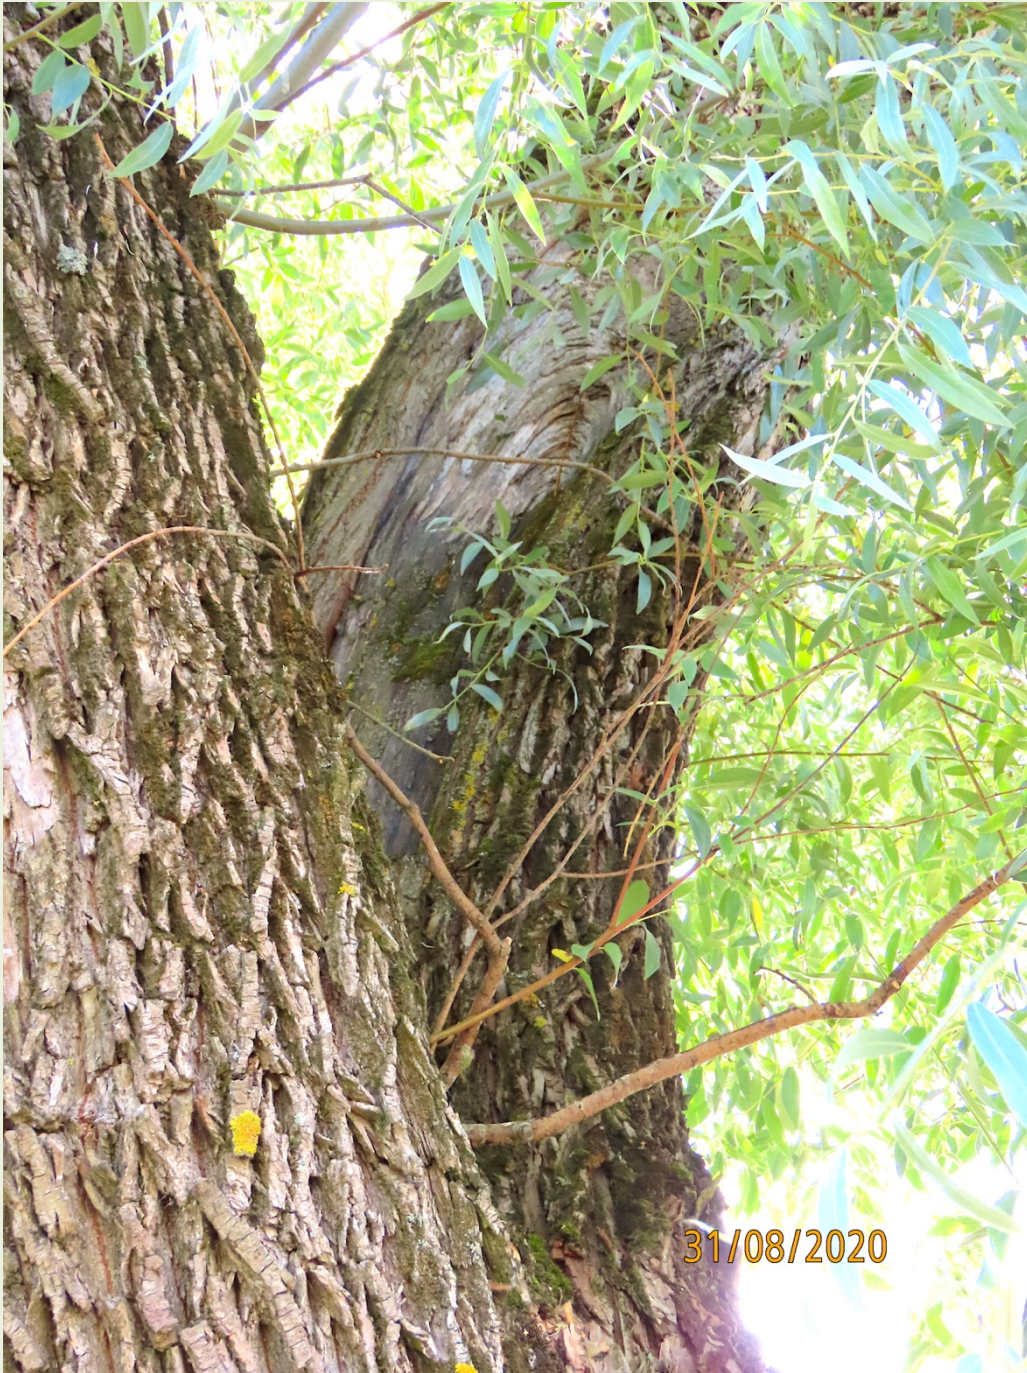
todennäköistä. Kylesyminen osittain toispuoleista, toisella vaurioreunalla selkeitä vaikeuksia vaurion korjaamisessa.

Kuva 5. Haljennut haara
