Kuntoarvio

3.9.2020

Suntin salavat

Tomi Kivikorpi
Arboristi, TRAQ qualified
Entti Oy

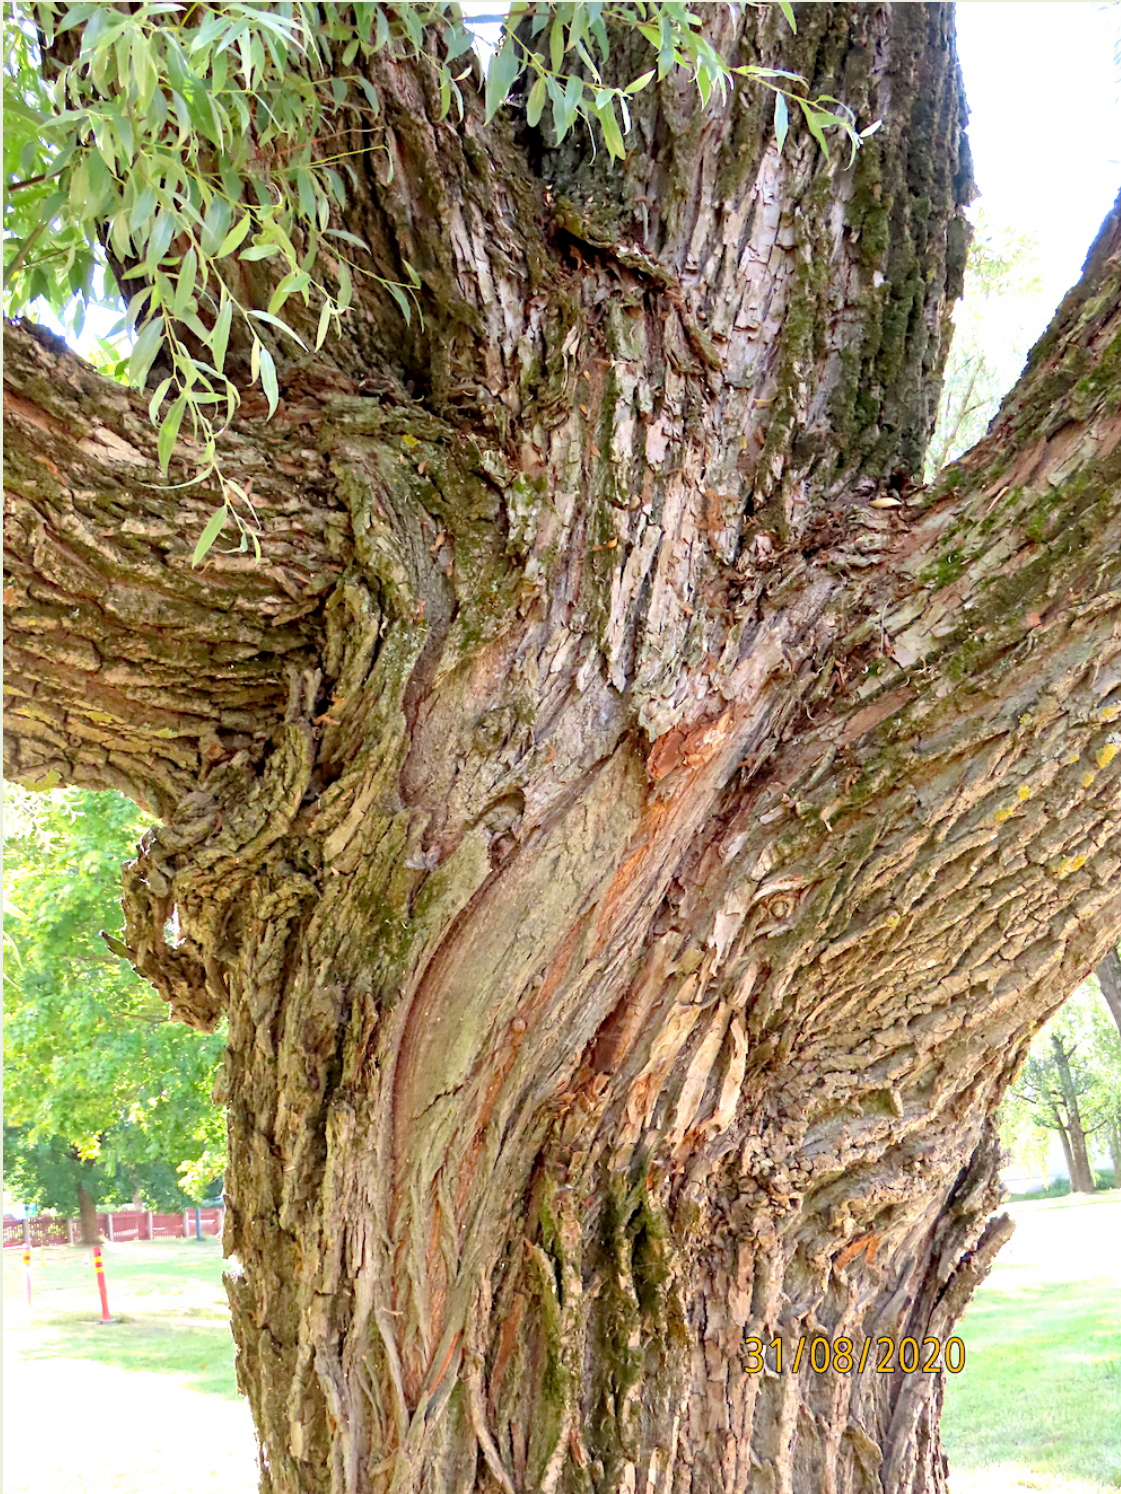
Puu haarautuu vanhasta tapituskohdasta (Kuvat 1,3 ja 4) neljään päähaaraan. Haaraliitokset heikkoja, erityisesti Suntin puoleinen, polun yli yltävä haara, jossa liitoksesta lähtevä pitkä kierteinen pystyhalkeama tyven suuntaan. Vaarana on koko haaran repeytyminen tuulisella säällä.

Kuva 3. Haaraliitos

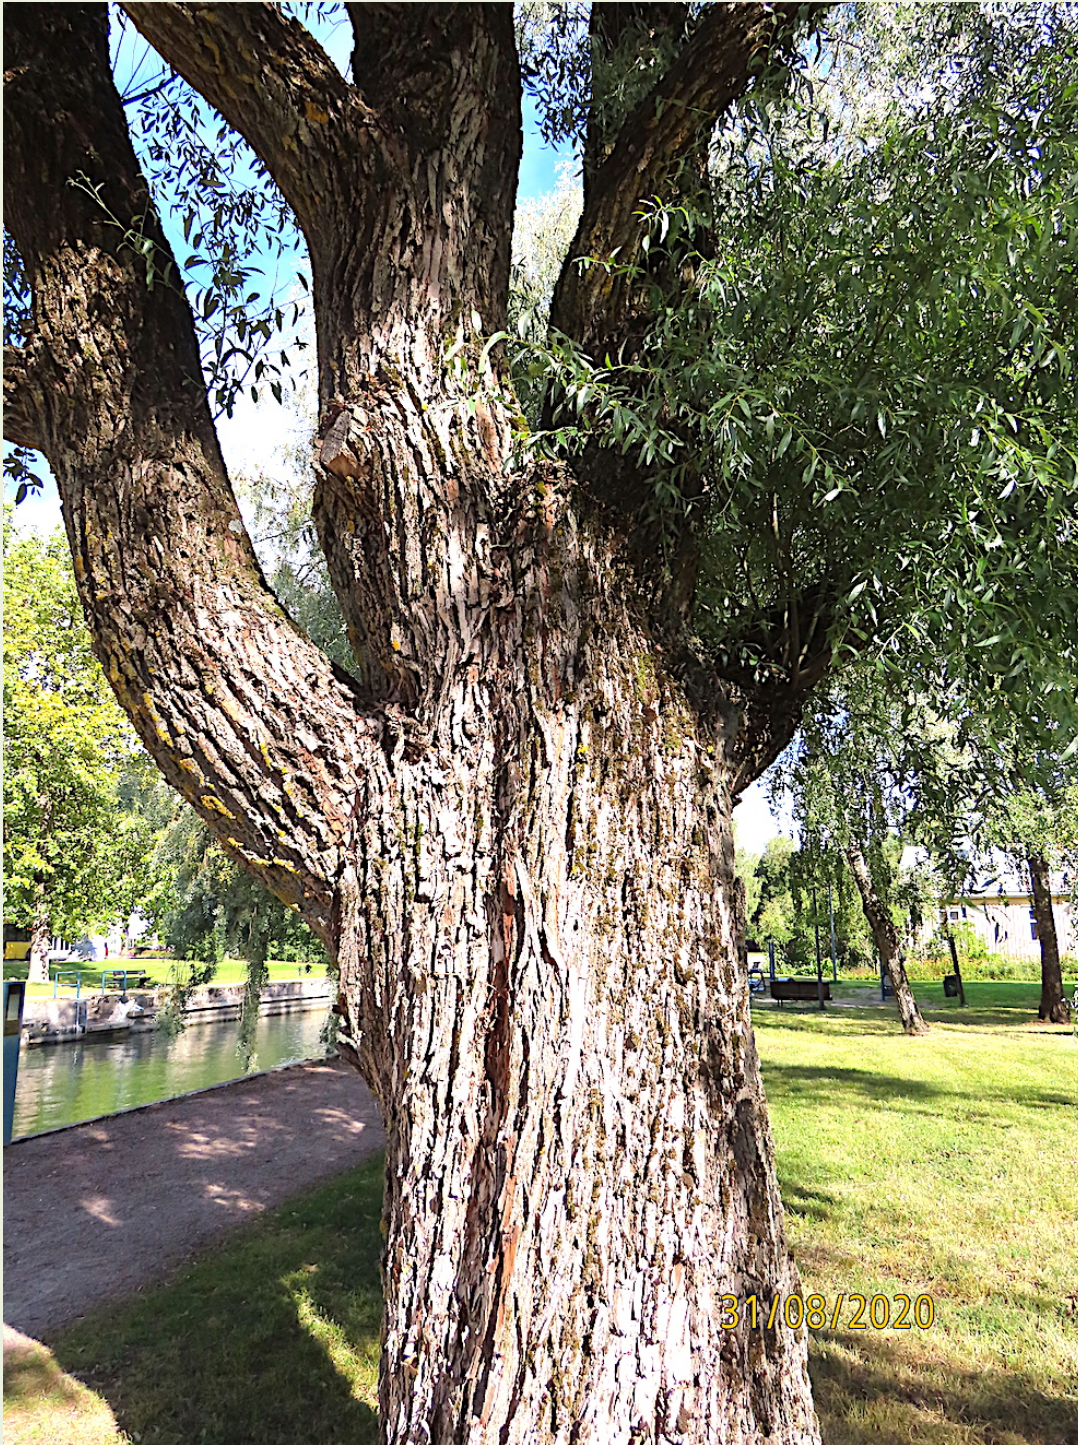
Kuva 4. Rungon pystyhalkeama

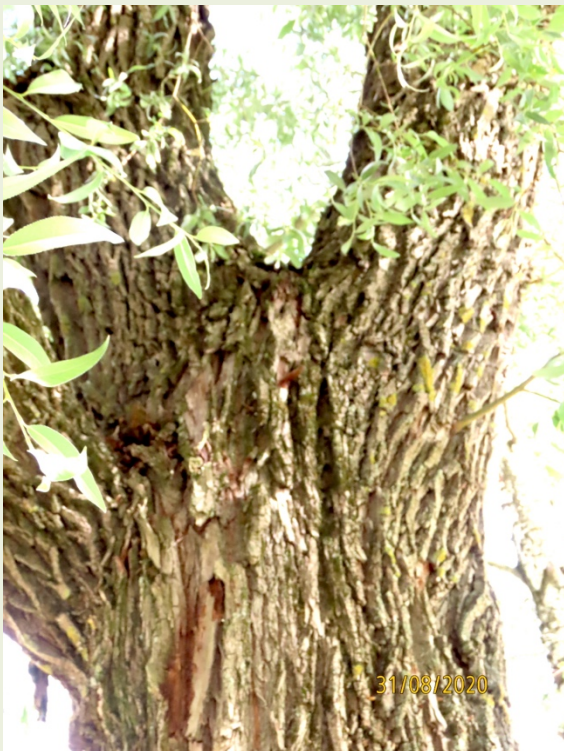
Kuva 3. Haaraliitos

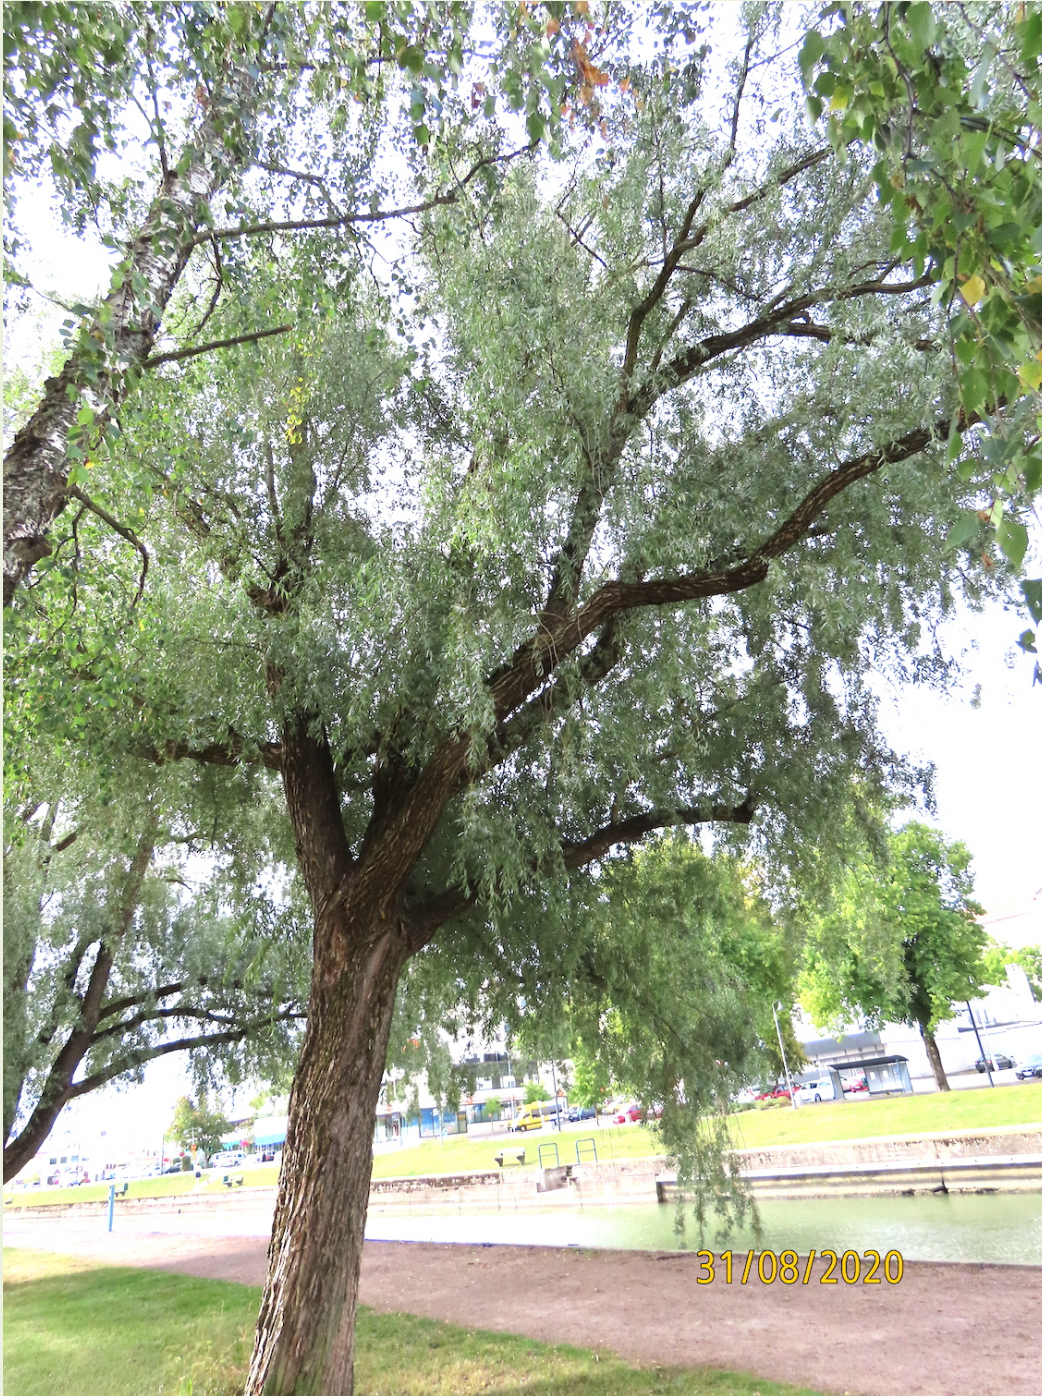
Keskikokoinen puu, jonka kasvutapa on Suntin suuntaan vino. Yleiskunto kohtalainen, elinvoima osin vähenevä (Kuva 4). Haaraliitokset heikkoja. Käytännössä koko latvus on puistopolun päällä (ja kaikki tippuva osuu polulle).

Kuva 4. Latvus
