Autoverkstad A & A Hellberg Oy Ab
Ljusuddavägen 2
21600 Pargas

Inspektionsprotokoll

Tidpunkt: 8-9.4.2021

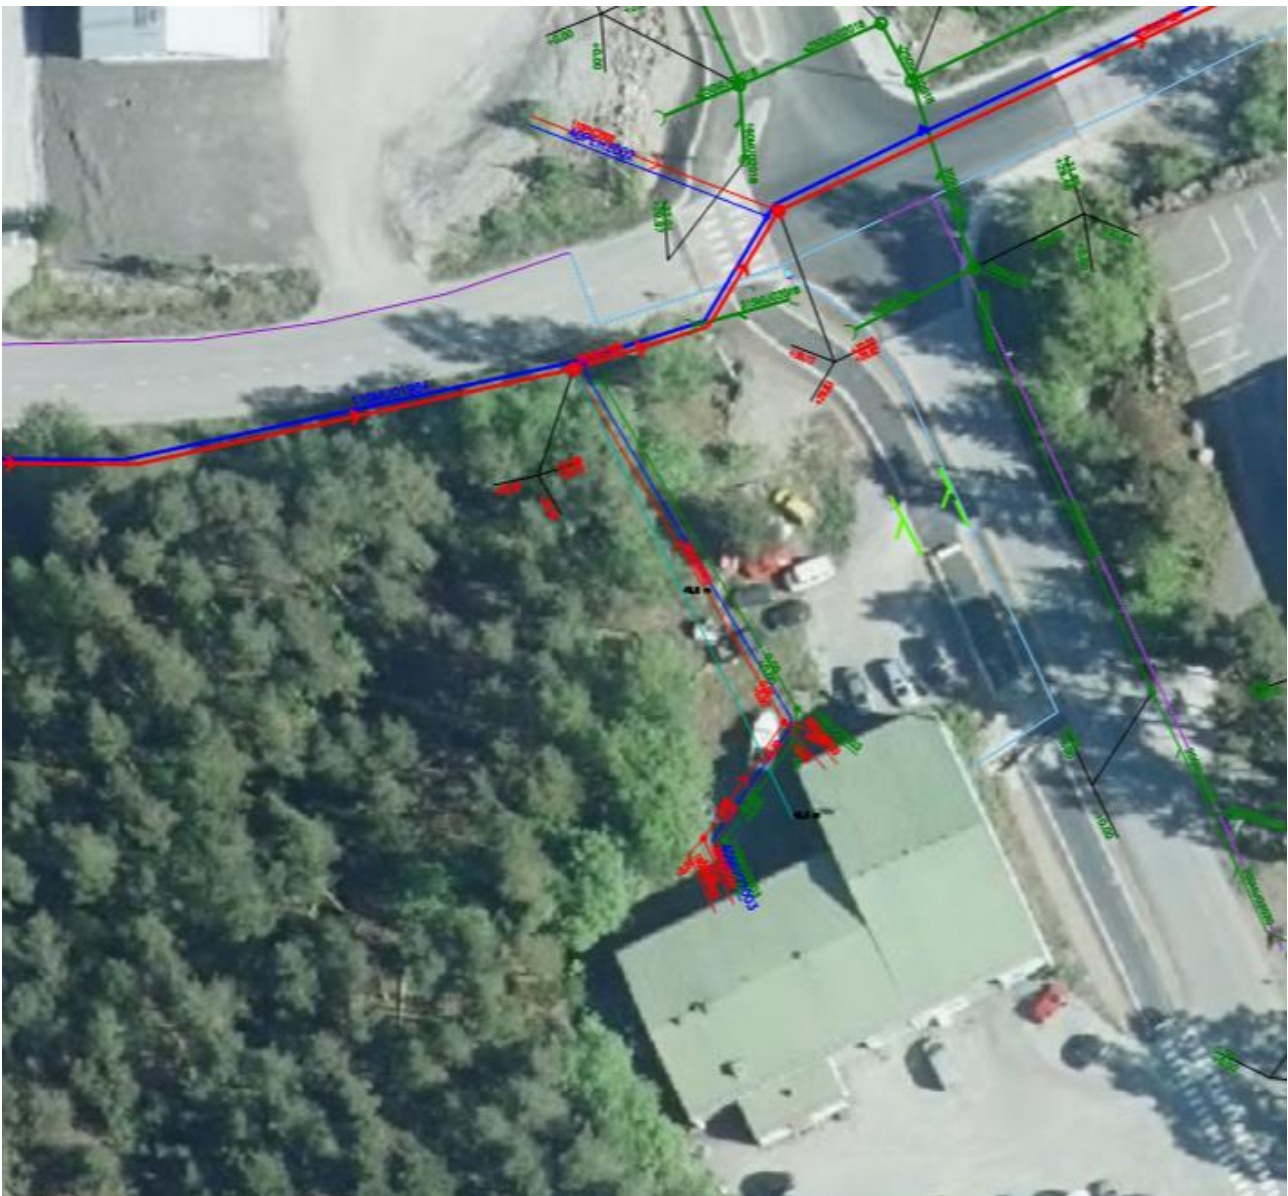
Bilaga: Rörkarta

- För att skydda vattenledningen kan oljeförorenade markmassor i vägdiket och vid spilloljecisternen behöva avlägsnas. Marksaneringen behöver i så fall ske i samråd med vattentjänstverket och tillsynsmyndigheterna (den kommunala miljövårdsmyndigheten och Egentliga Finlands NTM-central). Vattentjänstverkets stomlinje för vattenledning och avlopp (blå respektive röd linje enligt bifogade rörkarta) är placerad i vägdiket.
