Paraisten kaupunki
Kiinteistöpäällikkö Seppo Pihl
Rantatie 28
21600 Parainen

SUNNANBERGIN KOULU, UUEMPI RAKENNUS: SISÄILMASELVITYS

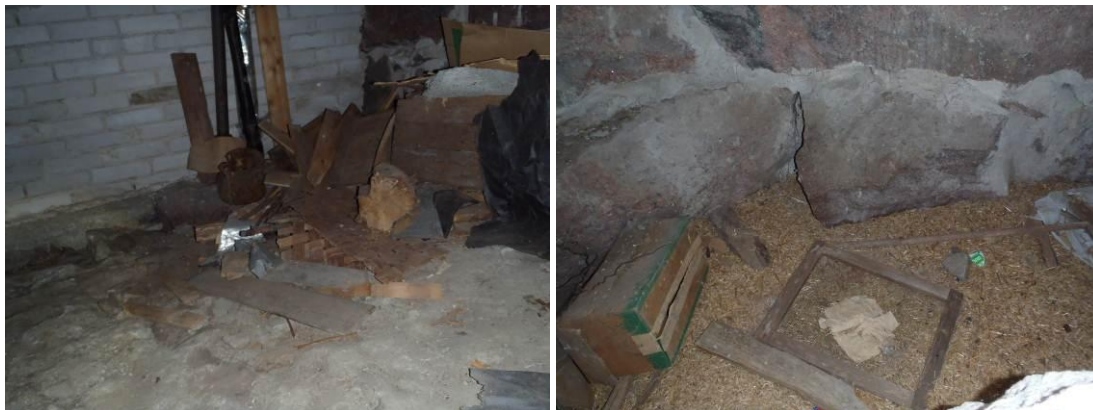
Ryömintätilassa on maapohja, jonka todettiin olevan aistinvaraisella tarkastelulla kostea. Maapohjaa vasten on runsaasti orgaanista materiaalia, kuten lautoja. Maapohjan päällä havaittiin paikoitellen näkyvää mikrobikasvua. Eteisen alla, piipun perustusten vieressä on ryömintätilan pohjalla syvä kuoppa, johon todennäköisesti lammikoituu vettä keväisin.

Kuvat 1 ja 2. Ryömintätilan pohjalla on runsaasti orgaanista materiaalia.

Ryömintätilan olosuhteet ovat otolliset mikrobikasvulle, jonka mahdollisuutta lisää maapohjaa vasten oleva orgaaninen materiaali. Ryömintätila tulee tyhjentää kaikesta orgaanisesta materiaalista ja rakennusjätteestä.

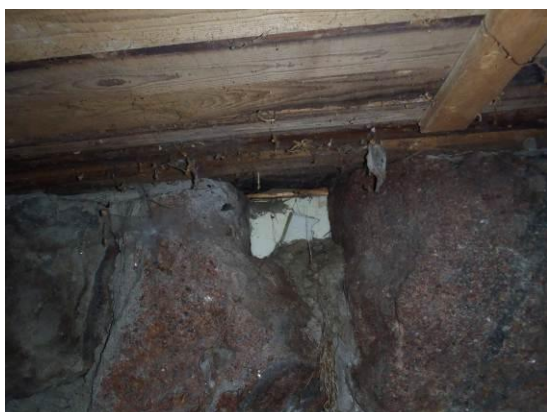
Ryömintätilan sokkelissa sijaitsevat tuuletusluukut on pääosin tukittu. Vain yksi tuuletusluukku oli avoimena.

Kuva 3. Ryömintätilan tuuletusluukut ovat pääosin tukittuja.

Tilan tuuletus on pääosin estetty tukkimalla olemassa olevat tuuletusluukut, joita lähtökohtaisesti on melko vähän. Tilan tuuletusta tulee parantaa avaamalla olemassa olevat tuuletusluukut. Ryömintätilan olosuhteiden parantaminen kokonaisuudessaan on suositeltavaa maapohjan kosteustuottoa vähentämällä ja tuuletusta parantamalla sekä ulkopuolista kosteusrasitusta vähentämällä esimerkiksi ohjaamalla pintavedet ra-

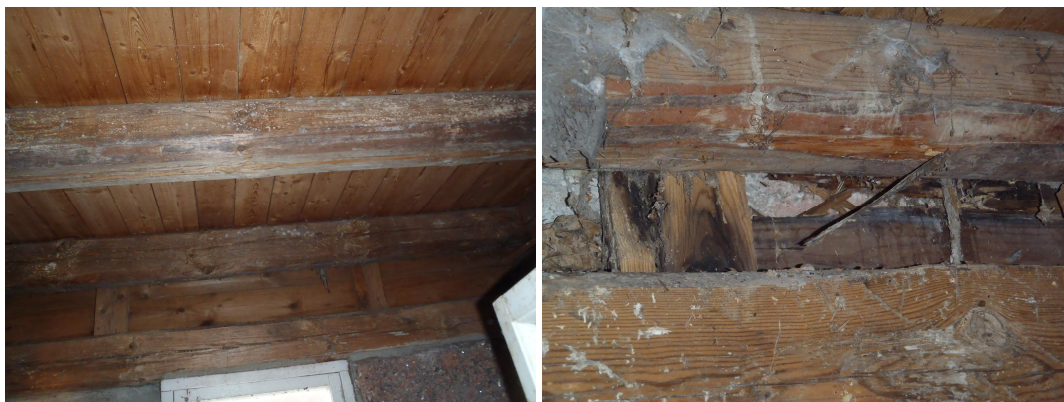
Lounaispäädyn kuistin alapohja aluslaudoissa havaittiin paikallisesti valkoisia kosteuden viittaavia jälkiä. Luoteissivun oikeanpuoleisen sisäänkäynnin alapohja on uusittu. Vasemmanpuoleisen sisäänkäynnin alapohjassa havaittiin lahoa portaan vieressä.

Kuva 4 ja 5. Ryömintätilan tuuletusluukut ovat pääosin tukittuja. Vasemmanpuoleisen sisäänkäynnin kohdalla alapohjassa havaittiin lahovaurioita.

Luoteissivun ison eteisen sisäänkäynnin alapohjan ja ulkoseinän alaosan vauriot tulee korjata niissä havaitun lahon vuoksi.

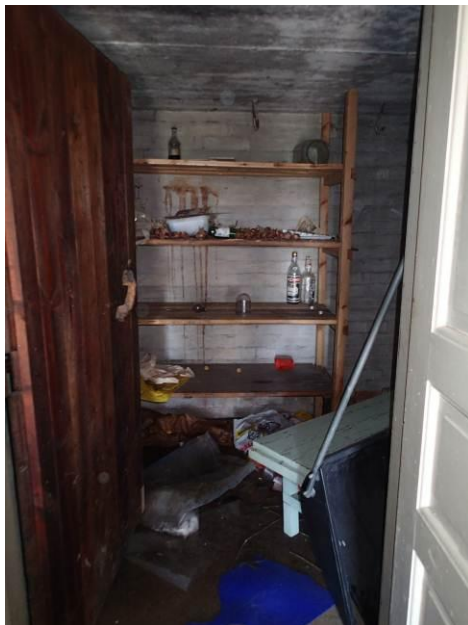
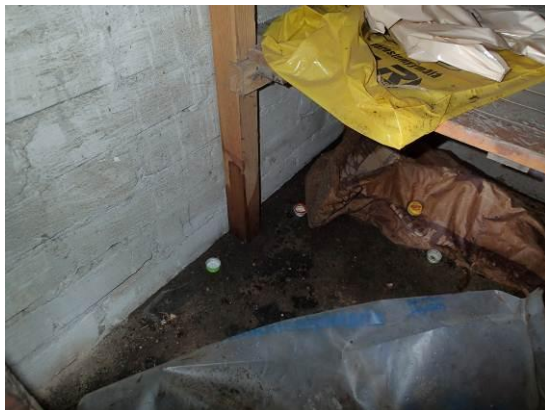
Kuvat 6 ja 7. Lounaispäädyn varastotilan lattialla oli vettä.

Rakennuksen lounaispäädyssä sijaitsevan varaston betonilattialla oli vettä ja tilan ulkoven edustalla olevien portaiden kosteusarvot olivat koholla pintakosteusilmaisimella tarkastettuna. Varastosta tulee hävittää kaikki sinne varastoitu tavara niissä havaittujen vaurioiden vuoksi. Varaston lattiaa kasteleva kosteuslähde tulee selvittää ja mahdollisuuksien mukaan poistaa. Varaston yläpuolella olevan wc-tilan saneeraus on suositeltavaa kellarin katossa havaittujen kosteusjälkien vuoksi ja saneerauksen yhteydessä tulee purkaa rakenteita riittävän laajalti, jotta mahdolliset vuodoista aiheutuneet vauriot saadaan poistettua.

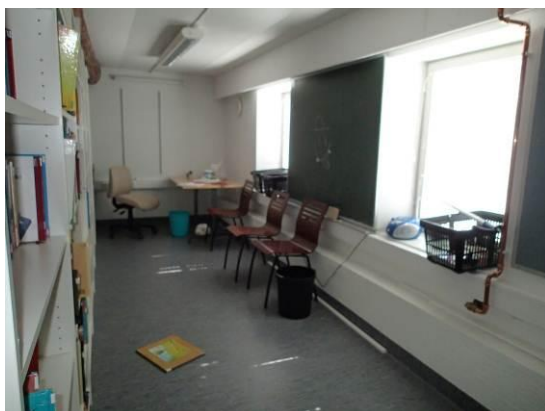
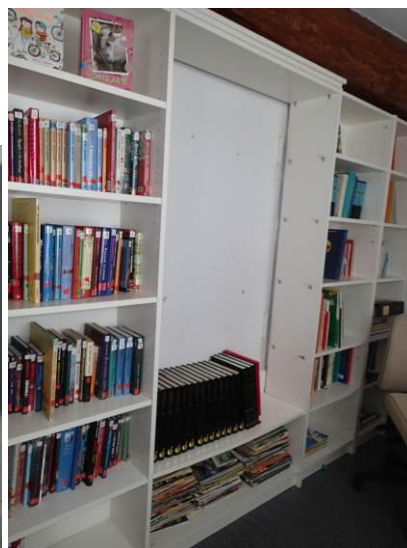
Kirjastosta on luukku öljysäiliöhuoneeseen. Luukun reunoilta virtasi ilmaa kirjastoon ja ilman mukana tuli voimakas öljyn haju. Kirjaston ulkoseinä on levytetty sisäpuolelta. Seinään tehtiin avaus ikkunan viereen (liite 1: avaus R15). Seinässä on lastulevyverhous, puurunko ja mineraalivilla noin 20 cm, muovi ja luonnonkivisokkeli. Rakenteen sisäpinnassa ei ollut höyrynsulkua. Mineraalivillasta otettiin materiaalinäyte N8 (liite 2). Näytteessä esiintynyt erittäin runsas sienikasvu viittaa aktiiviseen mikrobikasvustoon. Näytteessä esiintyi myös pieniä määriä kosteusvaurioon viittaavia aktinomyketejä.

Kuvat 8 ja 9. Kellarissa sijaitsevassa kirjastossa haisi voimakkaasti öljy. Tilasta on luukku öljysäiliön huoneeseen.

Kirjastossa havaittiin hyvin voimakas öljyn haju, joka ainakin suurelta osin aiheutuu epätiiviin luukun reunoilta virtaavasta ilmasta, joka on peräisin öljysäiliön huoneesta. Luukku tulee uusita kaasutiiviiksi, minkä jälkeen tulee arvioida uudelleen, haiseeko tila edelleen öljylle.

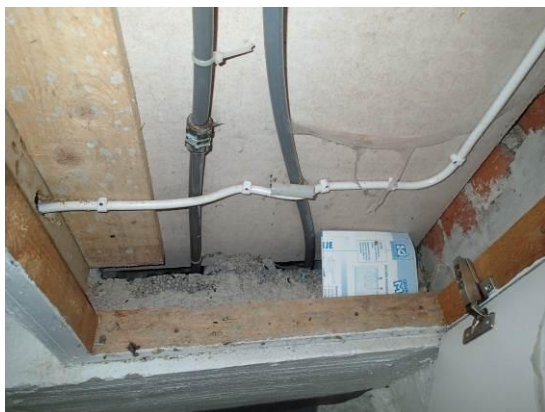
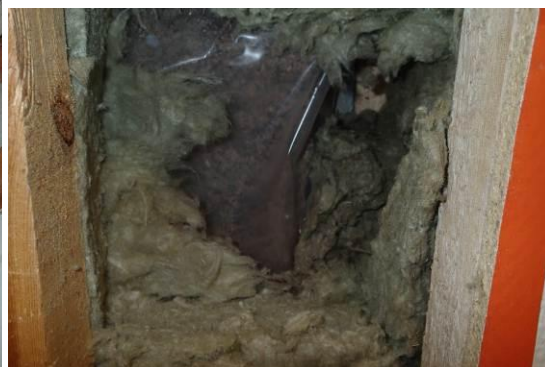
vesijohtojen kotelointi (R16). Koteloinnin sisältä havaittiin, että ulkoseinän alaosa on sisäpuolta toteutettu kevytsoraharkolla, jonka päältä levyrakenteinen seinä lähtee. Koteloinnin taustaseinä oli levyrakenteinen. Taustaseinän ja harkkomuurauksen välissä oli rako, josta virtasi maakellarinhajuista ilmaa huonetilaan päin. Raosta näkyi mineraalivillaaeristettä levyn takana.

Kuvat 10 ja 11. Kirjaston ulkoseinä on levytetty luonnonkivisokkella vasten. Alaosassa on harkkomuurauksen takaa virtasi maakellarinhajuista ilmaa. Seinän yläosassa luonnonkivisokkelin pinnassa on muovi rakenteen ulko-osissa.

Kirjaston ulkoseinän alaosasta virtaa mikrobiperäiseltä haisevaa ilmaa ainakin koteloinnin kohdalla. On mahdollista, että rakenne on yhtä epätiivis muuallakin. Seinärakenne on muutoinkin rakennusfysikaalisesti toimimaton, sillä höyrynsulkumuovi sijaitsee eristeen ulkopinnassa. Mineraalivillasta otetun näytteen viljelytulokset viittasivat aktiiviseen mikrobikasvustoon, koska näytteessä esiintyi runsasta sienikasvua ja pieniä määriä aktinomykettejä. Suosittelemme, että levyrakenteinen sisäseinä puretaan kokonaisuudessaan ja seinärakenne korjataan rakennusfysikaalisesti toimivaksi.

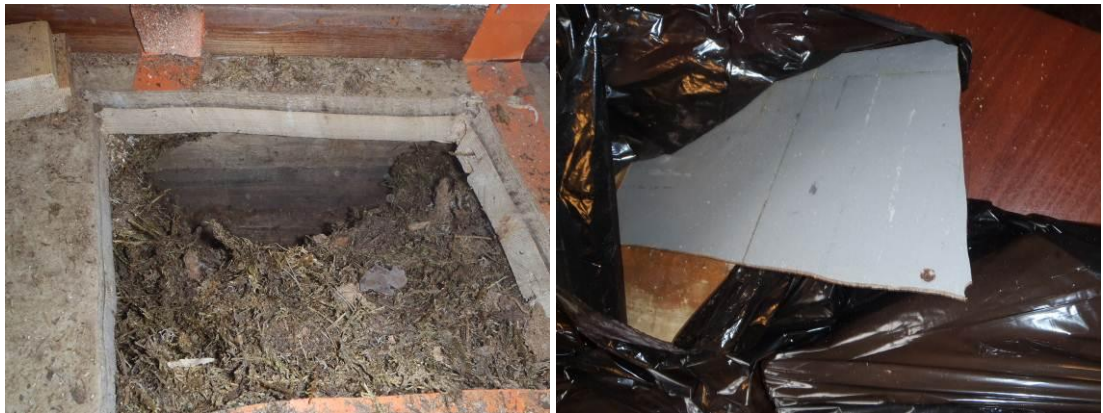
Alapohjan avauksessa oli muovimatto, lastulevy 12 mm, vinyylilaatta, kovalevy, lattialauta 35 mm, turve-eriste 390 mm, pahvi ja laudoitus. Avauskohdassa ei havaittu merkkejä vaurioista. Eristeestä otettiin materiaalinäyte N2. Näytteen viljelytulokset eivät viitanneet aktiiviseen mikrobikasvustoon. Näytteessä esiintyi pieniä määriä aktinomykettejä. Lattian muovimatto ei sisällä asbestia. Lattiarakenteen sisällä olevan vinyylilaatan ja sen liimaamiseen käytetyn mustan liiman todettiin sisältävän asbestia.

Kuvat 12 ja 13. Keittiön (taukotila) lattiassa oli harmaata vinyylilaattaa lastulevykerroksen alla.

Ensimmäisen kerroksen lattiarakenteista löytyi eri aikoina rakennettujen rakennekerrostenvälistä asbestipitoisia materiaaleja: vinyylilaattaa ja magnesiamaassaa. Saneerausten yhteydessä rakenteiden sisään jätetyt asbestia sisältävät kerrokset muodostavat riskin kuitujen vapautumiselle ilmaan myöhemmin tehtävien korjausten ja tutkimusten aikana, sillä perimätieto ei enää kerro kerrosten olemassa olost.

Ottaen huomioon materiaalinäytteiden tulokset, havaitut ilmavuodot ja rakenteiden sisään jätetyt asbestipitoiset materiaalit, suosittelemme alapohjan saneeraamista, jossa uusittaisiin eristeet ja lattian pintamateriaalit sekä korjataan mahdolliset lattian kantavien rakenteiden vauriot. Uuteen rakenteeseen on suositeltavaa asentaa tiivis ilmantai höyrynsulku.

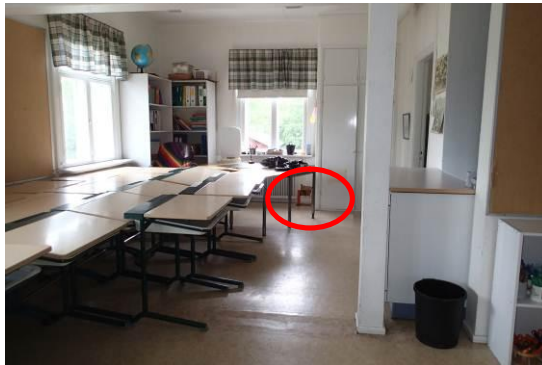
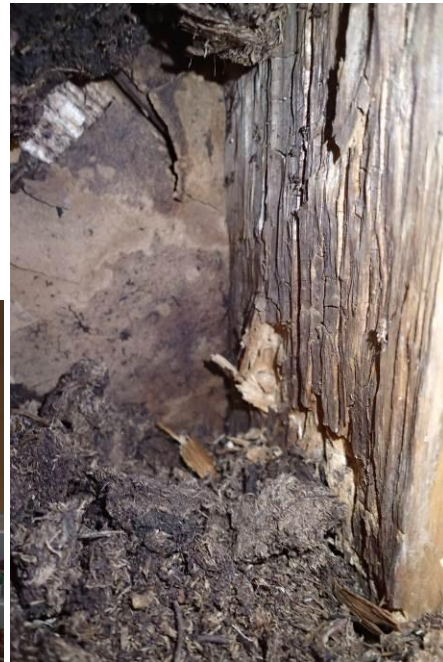
peri ja vinolaudoitus. Avauskohdassa havaittiin kosteusjälkiä eristeen huonetilan puoleisessa paperissa. Eristeen ulkopuolelle olevassa paperissa havaittiin näkyvää rihmaa ja lahoa sekä runkokuuussa että vinolaudassa. Sisäpuolen laudoituksessa havaittiin tummumaa. Sisemmästä paperista (näyte N4) ja laudoituksesta (näyte N5) otettiin materiaalinäytteet. Kummankaan näytteen viljelytulokset eivät viitanneet aktiiviseen mikrobikasvustoon. Näytteissä ei esiintynyt aktinomykeettejä eikä selkeästi kosteusvaurioon viittaavaa sienilajistoa.

Kuvat 14 ja 15. Lounaispäädyn luokassa todettiin lahoa ulkoseinän puurungossa ikkunan alla.

Ulkoseinien alaosissa todettiin paikoin lahoa sekä ulkoverhouksessa että sen takana olevissa rakenteissa. Lounaispään luokkahuoneen kohdalla lahoa todettiin sisäpuolelta tehdyssä avauksessa jopa seinän kantavassa puurungossa ikkunan alla. Ullakkotilassa ja etenkin siellä sijaitsevassa ns. kesähuoneessa havaittiin ulkoseinien sisäpinnoissa kosteusjälkiä. Ulkoverhous oli yleisesti huonossa kunnossa. Suosittelemme, että ulkoverhous poistetaan kaikilta seinustoilta (poislukien uusittu kaakkoissivu). Ulkoverhouksen uusimisen yhteydessä on suositeltavaa harkita vinolaudoituksen ja eristeiden uusimista, koska nykyinen rakenne on ulospäin tiivistyvä ja on mahdollista, että eriste on vaurioitunut sisäilman kosteudesta laajemminkin kuin vain keittiön ulkoseinän osalta (josta nyt otettiin materiaalinäyte ja todettiin viitteitä mikrobivaurioista). Vähimmillään tulee kuitenkin ulkoverhouksen uusimisen yhteydessä havaittavat lahonneet vinolaudat poistaa, tarkastaa runkorakenne ja uusia eristeet näiltä kohdin. Ikkunoiden alta tulee myös uusia rakenne eristeitä myöden, jotta mahdolliset vauriot voidaan havaita.

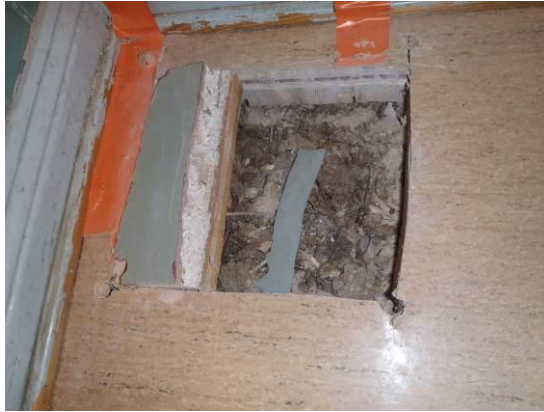
lus ryhmä *Restricti* ja *Paecilomyces variotii*). Lattiarakenteen sisällä olevan magnesia-
massan todettiin sisältävän asbestia.

Kuva 16. Eteisen lattiassa oli lastulevykerroksen alla magnesiamaakerros (valko-
vaaleanpuna-vihreä-kerros kuvassa).

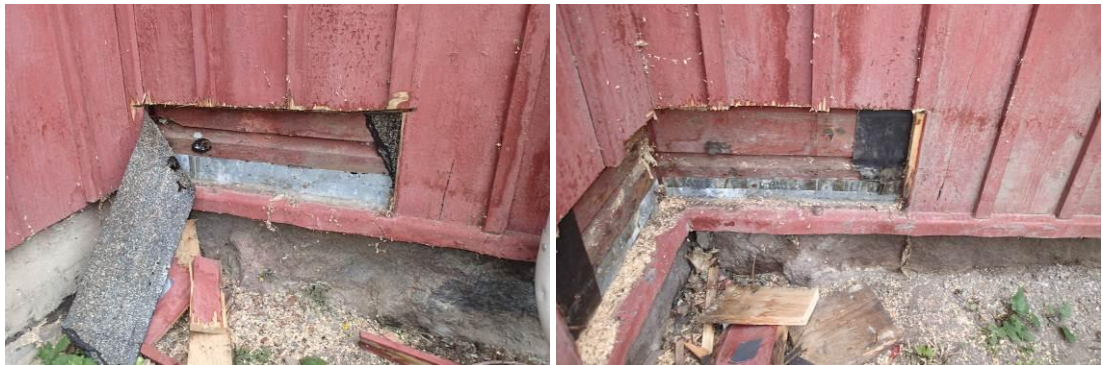
Ulkoseinissä on pystyrimalaudoitus, jonka takana on sirotepintainen tervapahvi, tervapahvi tai kaksinkertainen tervapaperi, vanha vaakalaudoitus, tervapaperi, vino-
laudoitus, turve-eriste ja puurunko, paperi, laudoitus ja sisäverhoukset. Ulkoverhouk-
sen alareunan ja sokkelin välissä on pellitys, joka on nostettu 1-10 cm ulkoverhouksen
taakse.

Kuvat 17 ja 18. Ulkoverhouksen alla on pääosin joko sirotepintainen tervapahvi tai si-
leä tervapahvi. Ulkoverhouksen takana on vanha vaakaverhous.

Ulkoseinien ulko-osissa olevien tervapahvien todettiin sisältävän PAH-yhdisteitä yli vaarallisen jätteen raja-arvon ja sirotepintaisen pahvin todettiin sisältävän lisäksi asbestia, mitkä tulee huomioida rakenteiden mahdollisten purkutöiden yhteydessä sekä jätteen toimituksessa asianmukaiseen jätteidenkäsittelypaikkaan. Lisäksi on mahdollista, että rakenteista kulkeutuu näitä yhdisteitä sisäilmaan haitallisessa määrin. Suosittelemme asian selvittämistä ilmanäytteiden avulla.

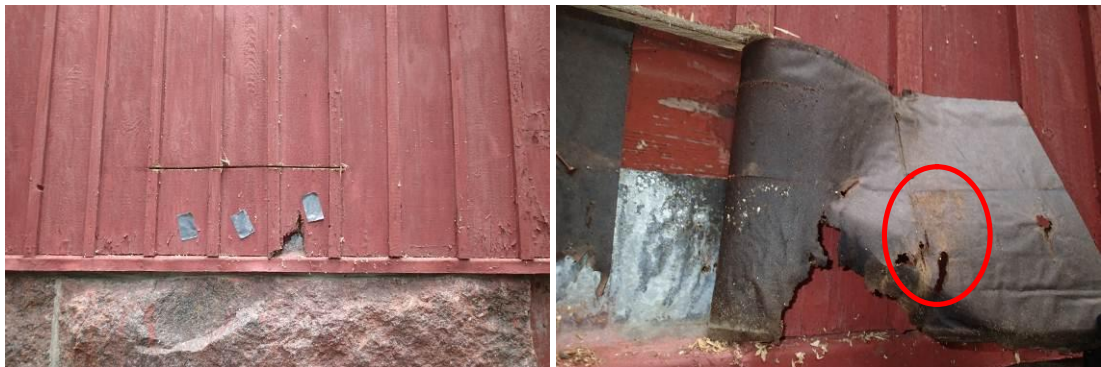
Koillispäädyn avauksessa (R4) todettiin lahonneen ulkoverhouksen lisäksi näkyvää sienirihmää tervapaperissa ja pehmentymää vanhassa ulkoverhouksessa. Lounaispäädyn kuistin portaiden vierestä ulkoverhouksen alareuna on lahonnut koko portaiden matkalta. Avauskohdassa (R6) todettiin lahoa uuden ja vanhan ulkoverhouksen sekä vinolaudan läpi seinän purueristeeseen asti. Kuistin seinään tehdystä avauksessa (R5) havaittiin, että nykyisen ja vanhan ulkoverhouksen välissä ei tällä kohdilla ole tervapaperia. Avauskohdassa havaittiin lahoa ulkoverhouksessa ja vanhassa ulkoverhouksessa sekä pintalahoja seinän alajuoksussa. Lounaispäädyn lahonneessa kulmauksessa (R7) todettiin lahoa vinolautaan asti.

Kuvat 19 ja 20. Koillispäädyn avauskohdassa ulkoverhouksen alareunassa oli lahoa ja taustan tervapaperissa näkyvää rihmastoja (ympyrä).

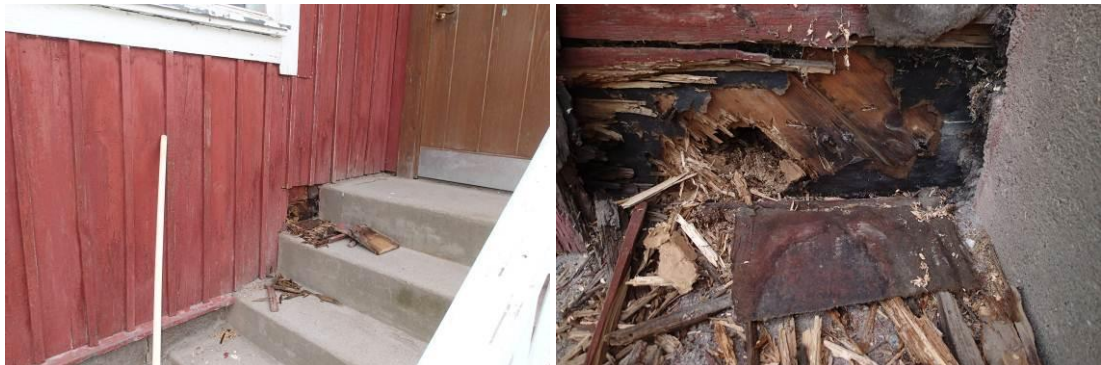
Kuvat 21 ja 22. Lounaispäädyn kuistin portaiden vierellä oli lahoa seinän alareunassa. Laho jatkui koko rakenteen läpi eristeeseen asti.

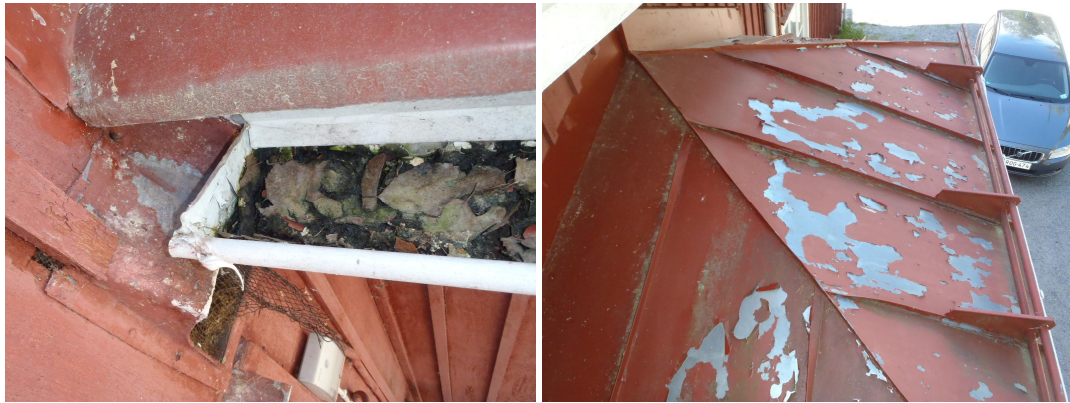
Sisäänkäyntikatosten katteet ovat konesaumattua peltiä. Peltikatteiden maalipinnat lohkeilevat. Katosten räystäskouruissa oli lehtiä. Piippuun on asennettu hattu ja öljypolttimelta tuleva hormi on putkitettu.

Kuvat 23 ja 24. Katosten räystäskourut ovat täynnä lehtiä ja peltikaton maalipinta lohkeili runsaasti.

Vesikaton kattotason kohdan rikkiäiset tiilet on suositeltavaa uusia ja harjatiilien asennus korjata nopealla aikataululla. Kattotiilien uusimiseen tulee varautua lähivuosien aikana. Katon peltiosat on suositeltavaa maalata nopealla aikataululla. Suosittelemme räystäskoulujen ja kattovesikaivojen säännöllistä puhdistusta.

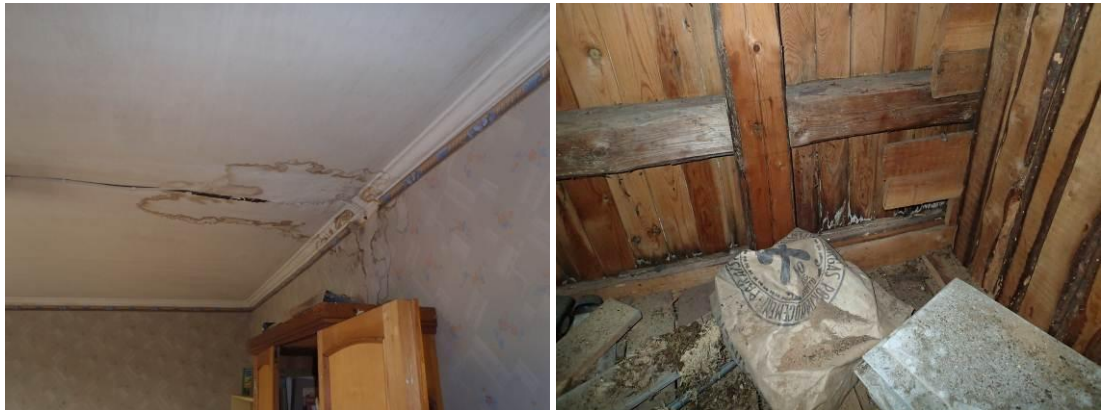
Kuvat 25 ja 26. Kosteusjälkiä havaittiin kesähuoneen katossa sekä yleisesti lounaispäädyn ulkoseinässä yläpohjan rajassa.

Piippujen rappauspinoissa ja vesikaton aluslaudoissa niiden ympärillä on kosteusjälkiä. Kosteusjälkiä oli myös viemärin tuuletusputken vesikaton läpiviennin ympärillä. Päädyn kesähuoneen katossa ja ulkoseinässä havaittiin runsaasti kosteusjälkiä. Seinän kosteusjälkiä havaittiin ikkunan alla sekä yleisesti seinän ja välipohjan rajassa. Yläpohjatilaa käytetään koulun tavaroiden varastona. Näiden havaittujen kosteusvaurioiden johdosta tilaa ei jatkossa voida käyttää varastona. Mikäli yläpohjatilassa olevia tavaroita otetaan käyttöön, tulee ne puhdistaa homeettomaksi siivous -ohjeiden mukaisesti ennen käyttöönottoa.

Ullakkotilan lounaispäädyssä oleva kesähuone on suositeltavaa purkaa siellä todettujen kosteusvaurioiden vuoksi. Kastuneet materiaalit tulee poistaa, minkä jälkeen tila voidaan rakentaa uudelleen, jos se nähdään tarpeelliseksi.

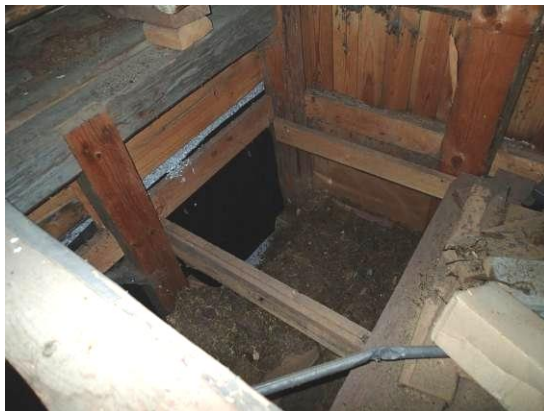
Kuva 27. Yläpohjasta puuttuu eristettä kaakkoissivulla ulkoseinän viereltä.

Yläpohjatilan tuuletusta on suositeltavaa tehostaa, koska räystäät ja päädyt ovat umpinaisia ja harjalla on vain yksi alipainetuuletin. Kaakkoissivulta puuttuu paikoitellen yläpohjan eristettä. Suosittelemme eristeen lisäämistä ennen talvea.
