Paraisten kaupunki
Kiinteistöpäällikkö Seppo Pihl
Rantatie 28
21600 Parainen

SUNNANBERGIN KOULU, VANHEMPI RAKENNUS: SISÄILMASELVITYS

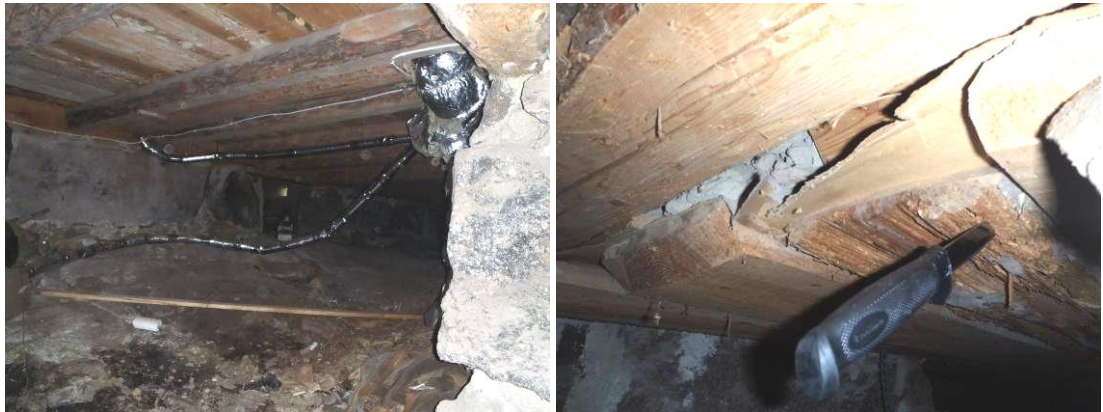
Ryömintätilassa havaittiin voimakas mikrobiperäinen haju. Tilan maapohja oli aistinvaraisella arviolla kostea ja maanpinnalla havaittiin paikoitellen näkyvää mikrobikasvua. Rakennuksen ryömintätilaan valuu vettä ylärinteen (luoteissivu) puolelta. Ryömintätilassa oli vain kolme avointa tuuletusluukkua.

Ryömintätilan puolelta tehdyssä tarkastuksessa havaittiin, että alapohjaa on uusittu keittiön kohdalta. Keittiön kohdalla on valettu betonilaatta alapohjaan ja betonia näkyy ryömintätilaan alapohjan aluslautojen raoista. Aluslaudoissa havaittiin tässä kohdassa lahoa. Keittiön lattia on mahdollisesti painunut, sillä lattian ja ulkoseinien väliin on muodostunut rako. On mahdollista, että alapohja kantavat rakenteet eivät kestä betonilattian painoa.

Kuvat 1 ja 2. Ryömintätilan pohja oli kostea ja maan pinnalla havaittiin näkyvää mikrobikasvua. Keittiön kohdalla alapohjan aluslaudoissa havaittiin lahoa.

Ryömintätilan olosuhteet ovat otolliset mikrobikasvulle, jonka mahdollisuutta lisää maapohjaa vasten oleva orgaaninen materiaali. Ryömintätila tulee tyhjentää kaikesta orgaanisesta materiaalista ja rakennusjätteestä.

Tilan tuuletusta on estetty tukkimalla osa olemassa olevista tuuletusluukuista, joita lähtökohtaisestikin on melko vähän. Tilan tuuletusta tulee parantaa avaamalla olemassa olevat tuuletusluukut. Tilan tuuletusta on suositeltavaa parantaa lisäämällä tuuletusaukkoja. Ryömintätilan olosuhteiden parantaminen kokonaisuudessaan on suositeltavaa maapohjan kosteustuottoa vähentämällä ja tuuletusta parantamalla. Lisäksi pintavesien valuminen ryömintätilaan tulisi estää.

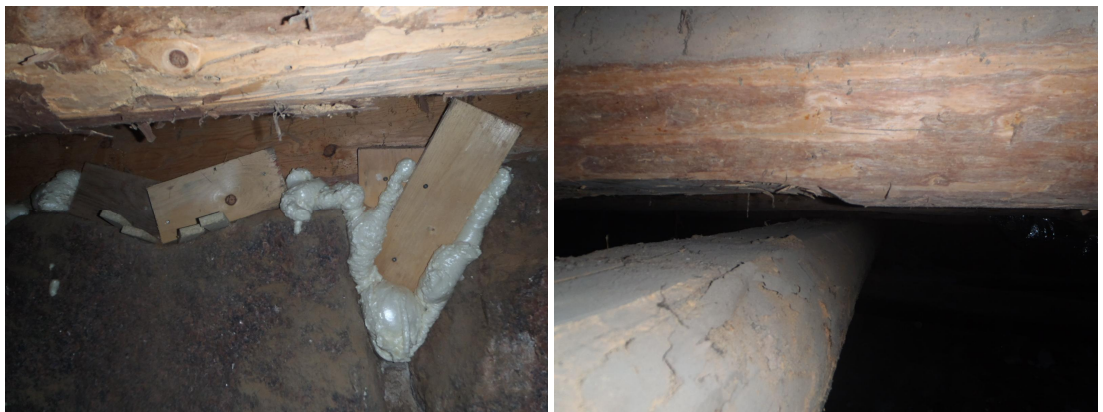
Seinän alaosan hirsissä havaittiin ryömintätilasta tarkasteltuna lahoa kaakkoisseinän alaosassa ruokalan kohdalla. Koillispäädystä seinän alinta hirttä on tuettu uusilla laudoilla, jotka on tiivistetty tai tuettu uretaanivaahdolla sokkeliin. Teknisentyön luokan alapuolella havaittiin alapohjassa hiiltyneitä puurakenteita. Tällä alueella havaittiin puutteita myös orsien kannatuksessa.

Kuvat 3 ja 4. Koillispäädyn alimman hirren ja sokkelikivien tuentoja (kuva 3). Orsien kannatuksen puutteita (kuva 4).

Alapohjan hirsien kannatus on paikoin puutteellinen ja suosittelemme niiden korjaamista nopealla aikataululla.

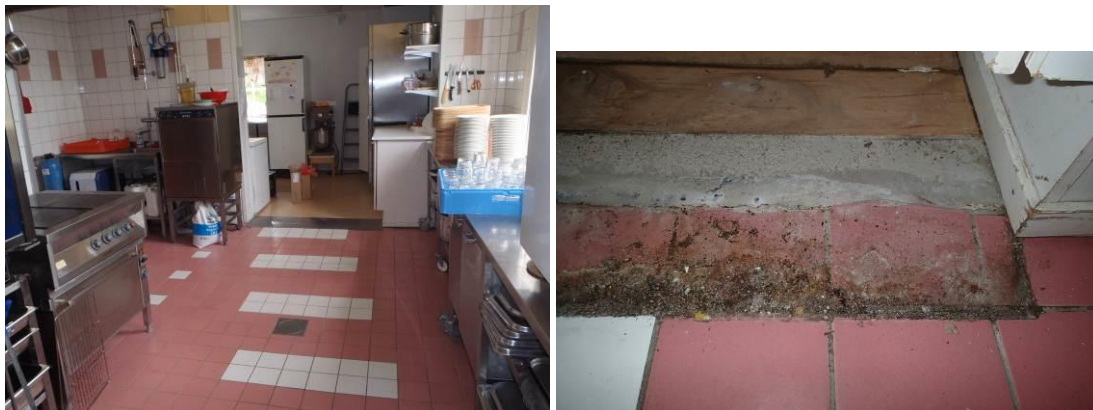
Keittiön lisäsiiven ja varsinaisen ruuanlaitto-tilan välissä on pellitys huonetilojen lattiapintojen välissä. Pellitys avattiin (R23). Pellityksen alle oli päässyt likaa ja kosteutta sekä laatoitetun lattian että muovimattopintaisen lattian puolelle. Pellityksen ruuvit olivat ruosteessa. Pellityksen alle kertynyt lika voi ainakin osaltaan lisätä keittiön hajua. Keittiön seinien ja lattian keraamisten laatoitusten välinen silikonisauma on irronnut monin paikoin reunoiltaan ja vaikutti siltä, että lattia oli painunut avauksen R23 kohdalta ulkoseinään päin olevalta alueelta. Ryömintätilasta päin tehdyssä tarkastelussa havaittiin tässä kohdassa lahoja aluslautoja. Keittiön kohdalla on alapohjaan tehty muutoksia. Vanhan puurakenteen päälle on valettu betonilaatta.

Kuvat 5 ja 6. Keittiön kynnyksellä on kertynyt runsaasti likaa ja kosteutta.

Keittiössä havaittiin voimakas poikkeava haju, jonka yksi mahdollinen lähde on lattian kynnyspellityksen alle kertynyt lika ja kosteus. Suosittelemme, että muovimatto pellityksen vierestä uusitaan tasoitteineen ja laattalattia puhdistetaan huolella. Pellitys uusitaan ja tiivistetään vesitiiviiksi.

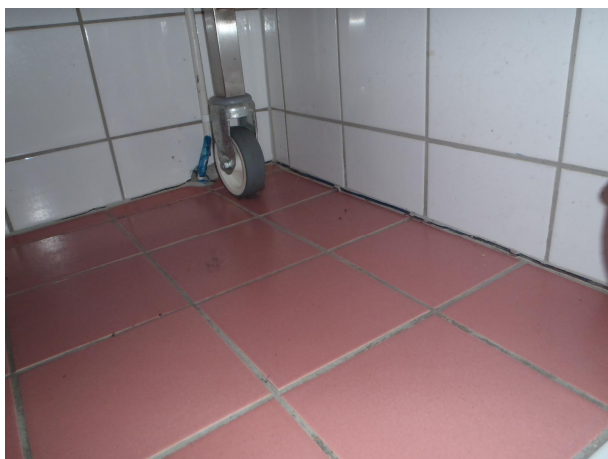
Kuvat 7. Keittiön lattia on painunut ulkoseinustalta vanhan osan puolelta.

On myös todennäköistä, että lattia on painunut keittiössä vanhan osan ulkonurkasta, laajennusosan vierestä. Painuman on mahdollisesti aiheuttanut vanhojen rakenteiden varaan valetun betonilaatan paino. Asia tulee tutkia suositellun alapohjan korjauksen yhteydessä.

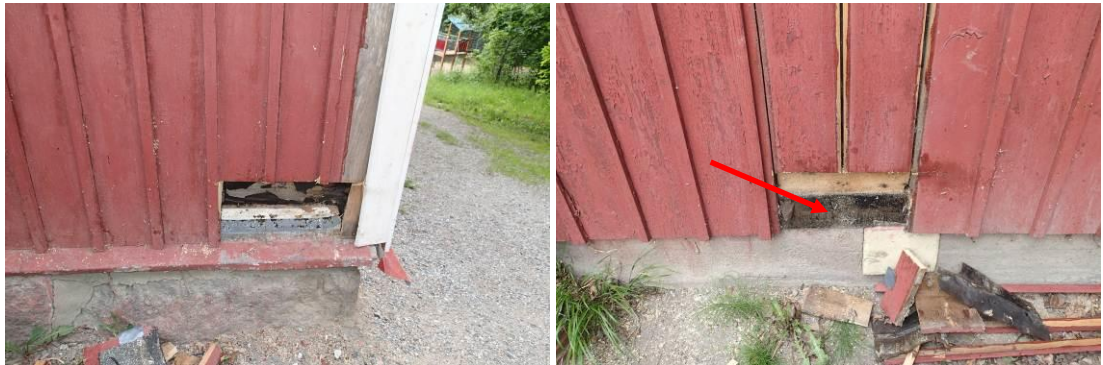
Kuvat 8 ja 9. Ulkoseinien alaosiin tehtiin avauksia ja havaittiin, että nykyisen ulkoverhouksen takana on ainakin osittain vanhaa ulkoverhoususta. Kuistin kohdalla ulkoverhous ulottuu alareunastaan betonisokkelin päälle (nuoli) ja sen on erotettu betonista tervapaperilla.

Ulkoseinien alareunoihin tehtiin viisi avauksia (liite 1: avaukset R17-R21). Avaukskohdissa ei havaittu lahoa. Sisäänkäyntikuistin lounaissivulle tehdyssä avauksessa (R19) havaittiin, että ulkoverhouslaudoitus ulottuu noin 10 cm sokkelipinnalle. Sokkelin betonipinnan ja ulkoverhouksen välissä oli tervapaperi, rakenteessa ei ollut tuuletusraukoa. Lautojen ja tervapaperin taustapinnassa havaittiin kosteusjälkiä ja mikrobikasvua. Ulkoverhouksen taustassa havaittiin selkeitä kosteusjälkiä myös avauksissa R20 ja R21, jotka tehtiin luoteissivulle ja koillispäättyyn.

Avauksista tuli voimakas kreosootin haju, paikannettiin seinän ulkopinnassa olevaan tervapahviin. Ulkoseinän sileästä tervapahvista (liite 4: näyte PAH-1) sekä sirotepinta-aisesta tervapahvista (PAH-2) otettiin materiaalinäytteet. Kummankin näytteen PAH-yhdisteiden kokonaispitoisuudet ylittivät vaarallisen jätteen raja-arvon. Kummastakin tervapahvista otettiin lisäksi asbestinäytteet (liite 3: A6 ja A7). Tervapahveissa ei ole käytetty asbestia.

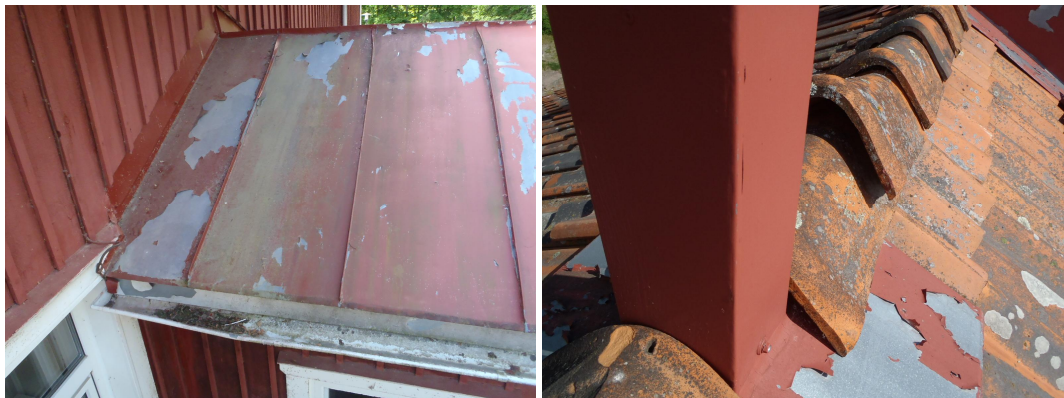
Rakennuksen vesikattoon on lisätty aluskate (panssarikate) ja alaruoteet (ristiinkoolaus), joiden päälle on ladottu vanhat kattotiilet. Uuden aluskatteen alle on jätetty vanha aluslaudoitus. Kuistien ja keittiön päädyn vesikatteet ovat konesaumattua (sinkittyä) peltiä. Katon peltiosista (peltikaton osuudet ja piippujen pellitykset) maalipinta hilseilee yleisesti. Keittiön päädyssä vesikatteen alla on kartonkipintainen aluskate (panssarikate). Kattotiilet olivat ehjiä, mutta rapautuneita. Harjatiilet olivat huonosti paikoillaan. Talotikkaiden yläpää oli vääntynyt ja lapetikkaat puuttuivat kokonaan. Räystäskouruissa oli runsaasti roskia. Sateella tehdyn katselmuksen yhteydessä havaittiin roskien vuoksi tukossa ollut rännivesikaivo, jonka tukos poistettiin.

Kuvat 10 ja 11. Peltiosien maalipinta hilseilee voimakkaasti. Harjatiilet ovat paikoin huonosti paikoillaan.

Suosittelimme rikkinäisten tai puuttuvien talo- ja lapetikkaiden korjaamista ja katon peltiosien maalaamista. Kattotiilien uusimiseen tulee varautua muutamien vuosien kuluessa. Katon peltiosat on suositeltavaa maalata lähivuosien aikana.

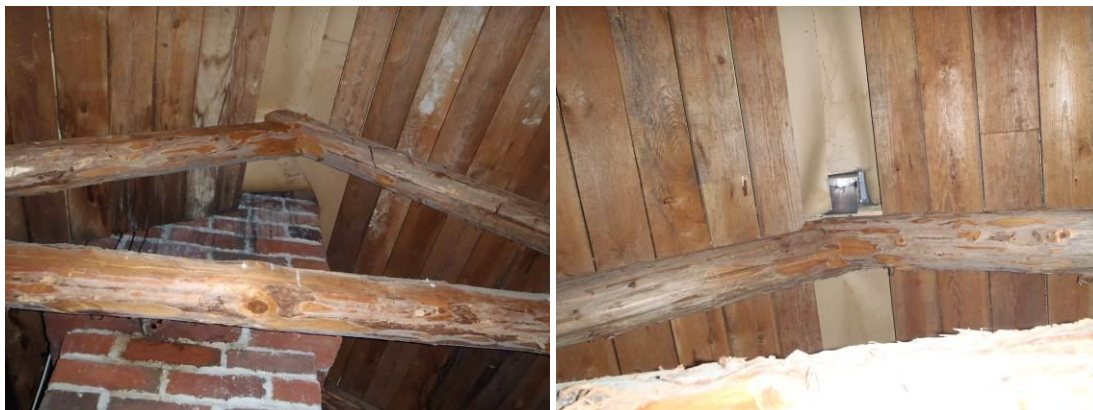
Ullakkotilassa havaittiin runsaasti hiirten ulostetta eristeen päällä. Piipun pinnassa sekä ympärillä vesikaton aluslaudoissa sekä aluskatteessa havaittiin kosteusjälkiä. Aluskatteessa havaittiin yleisesti kosteusjälkiä harjalla.

Kuvat 12 ja 13. Vesikaton aluslaudoissa ja aluskatteessa oli kosteusjälkiä piipun sekä harjan tuuletusputkien ympärillä.
