PARAISTEN KAUPUNKI / SUNNANBERGIN KOULUN VANHEMPI RAKENNUS: MATERIAALINÄYTTEET 19.6.2018 JA KATSELMOINTI 25.5.2018

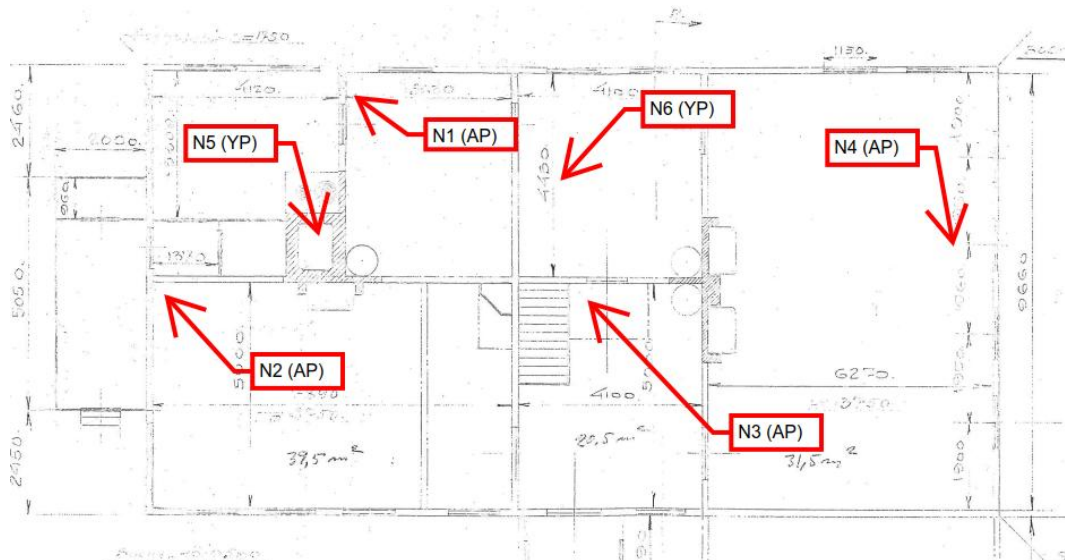
Materiaalinäytteitä otettiin alapohjan eristeiden alapinnasta 4 kpl ja yläpohjan eristeiden alapinnasta kahdesta kohdasta. Näytteenottoaikat on esitetty kuvassa 1.

Kuva 1. Materiaalinäytteiden ottopaikat (YP=yläpohja, AP=alapohja).

Otetuista kuudesta näytteestä viiden näytetuloksissa todettiin esiintyvän selvää mikrobikasvua joko suuren home- tai sädesienipitoisuuden (tai molempien) takia ja yhdessä näytteessä (Näyte N2) todettiin epäily mikrobikasvusta (sädesienipitoisuus alle määrittäysrajan, homepitoisuus 55 000 CE/g).
