KUNTOTARKASTUS

17.8.2021

MOSSALAN KOULU – MOSSALA SKOLA

HOUTSKARINTIE 2027

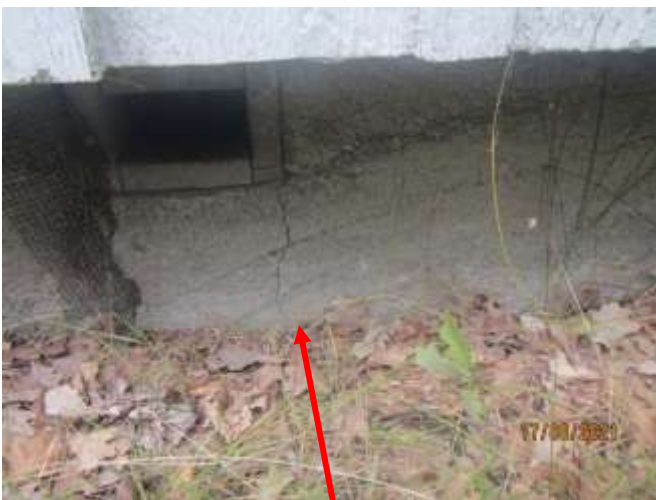
Talo on nähtävästi perustettu maahan, mutta perustamistavasta ei ole tarkempia tietoja. Sokkeli on pääosin betonirakenteinen, ja se on joitakin halkeamia lukuun ottamatta ehjä. Sokkeli on pinnoittamaton. Betonisokkelin korkeus on paikoin melko matala.

Kuvat 1-2. Sokkelissa on joitakin halkeamia.

- Sokkelikorkeutta olisi hyvä parantaa poistamalla siihen kertynyttä maa-ainesta. Suositeltava sokkelikorkeus olisi vähintään 300 mm.

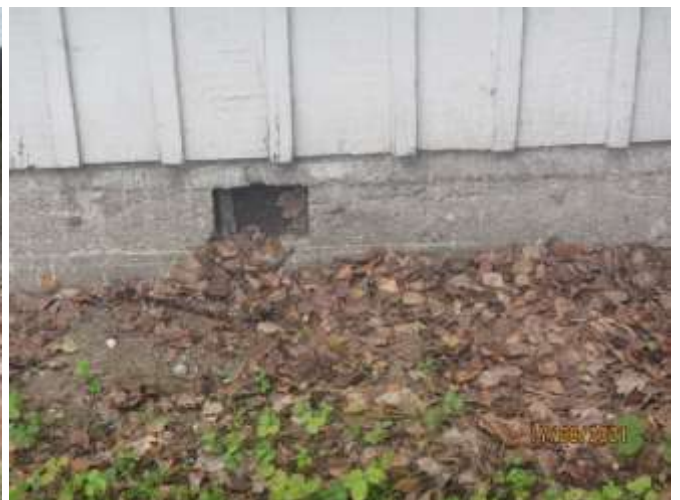
Sokkelikorkeus on paikoin matala.

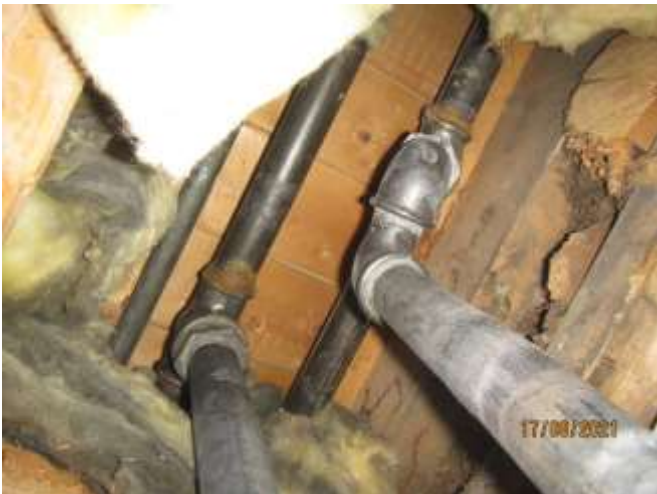
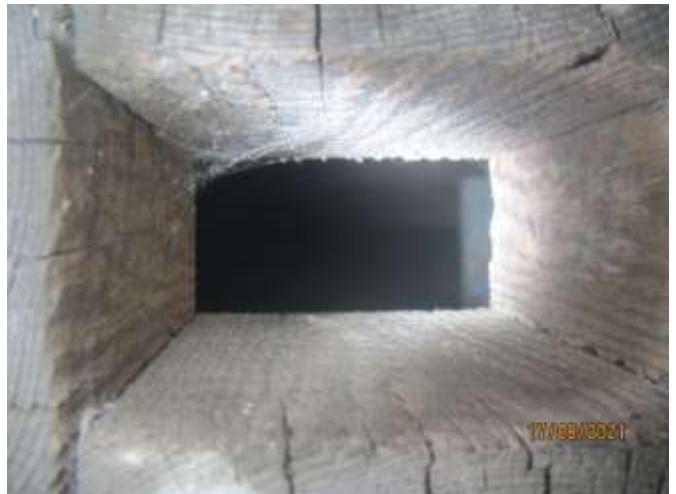
Alapohjarakenne on pääosin puurakenteinen tuulettuva, ns. rossipohja. Alapohjan lämmöneristeenä olisi tiettävästi vanhat/alkuperäiset orgaaniset materiaalit, kuten sammalta, purua yms. Alapohjarakenteen alla on matala ryömintätila, joka tuulettuu sokkelissa olevien tuuletusrakojen kautta. Tilan pohjalla on lähinnä hiekkaa, ja tilassa on jonkun verran orgaanisesta materiaalia. Tilaan ei pääse, ja tuuletusaukot ovat pienikokoiset sekä lähellä maan pintaa. Ryömintätilan tuuletus on em. havaintojen mukaan huono. Lattioihin on aikaisemmin tehty rakenneavauksia, jossa todettu mikrobivaurioita. Rakenteita ei ole kunnostettu tämän jälkeen. Lattioiden suoruutta ei mitattu tarkastuksen yhteydessä, mutta ne ovat paikoin selkeästi kaltevat. Kellaritilojen alapohjarakenne olisi saatujen tietojen/arvion mukaan betonirakenteinen, maanvarainen ns. 1-laattarakenne. Laatan alla ei todennäköisesti ole lämmöneristystä tai kapillaarikatkoa.

Kuvat 3-4. Puurakenteinen alapohjarakenne pannuhuoneessa sekä tuuletusaukko sokkelissa.

- *Lattiat olisivat käytännössä avattava, jotta rakenteiden kunto selviäisi. Lattiakannattajat kunnostetaan tarvittavilta osin. Vanhat lämmöneristykset olisivat syytä uusia, ja samalla poistaa kaikki ylimääräinen puuaines maapohjalta. Hiekkapohjaa olisi myös hyvä madaltaa, korkeamman ryömintätilan saavuttamiseksi.*
- *Ryömintätilan tuulettu olisi hyvä parantaa suurentamalla nykyisiä tuuletusaukkoja sekä lisäämällä niitä. Alimpien aukkojen kohdalle olisi hyvä asentaa ns. joutsenkaulat, jotta ne eivät olisi alttiita lumelle yms.*

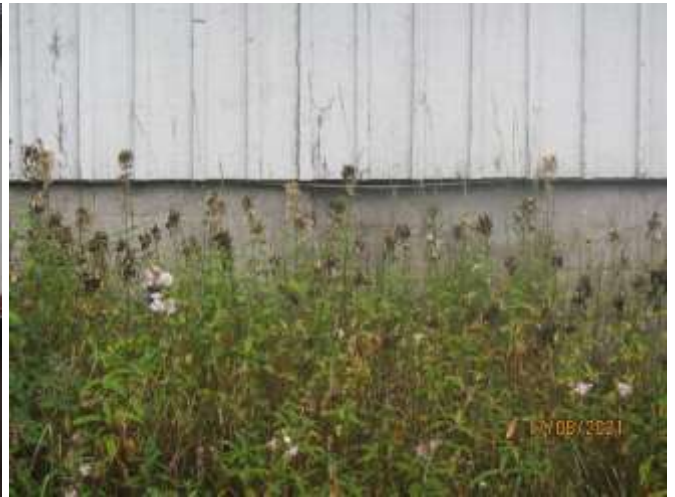
Puuverhous on paikoin kulunut.

- *Em. puuttuvaa palaa koillispäädyssä tulisi korjata. Samalla olisi hyvä tarkastaa ko. kohtaa seinässä tarkemmin, mahdollisten vaurioiden takia.*
- *Puuverhousta olisi hyvä huolto käsitellä n. 5 v. sisällä. Sen uusimisen yhteydessä aikanaan, olisi alle asennettava tuuletusrimat ristiin.*
- *Hirsien kunto olisi hyvä tarkastaa aina sopivien remonttien yhteydessä. Alimpien hirsien korvaaminen esim. harkoilla voisi harkita alapohjarakenteen kunnostustyön yhteydessä. Tällöin saisi samalla korotettu sokkelikorkeutta.*

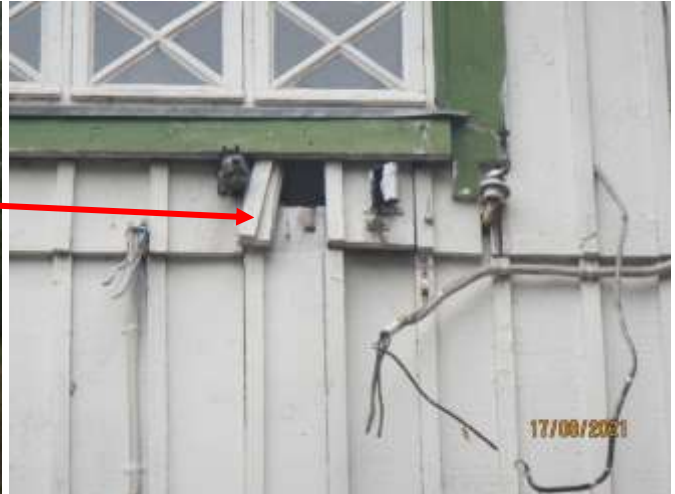
Puuverhouksessa on aukko.

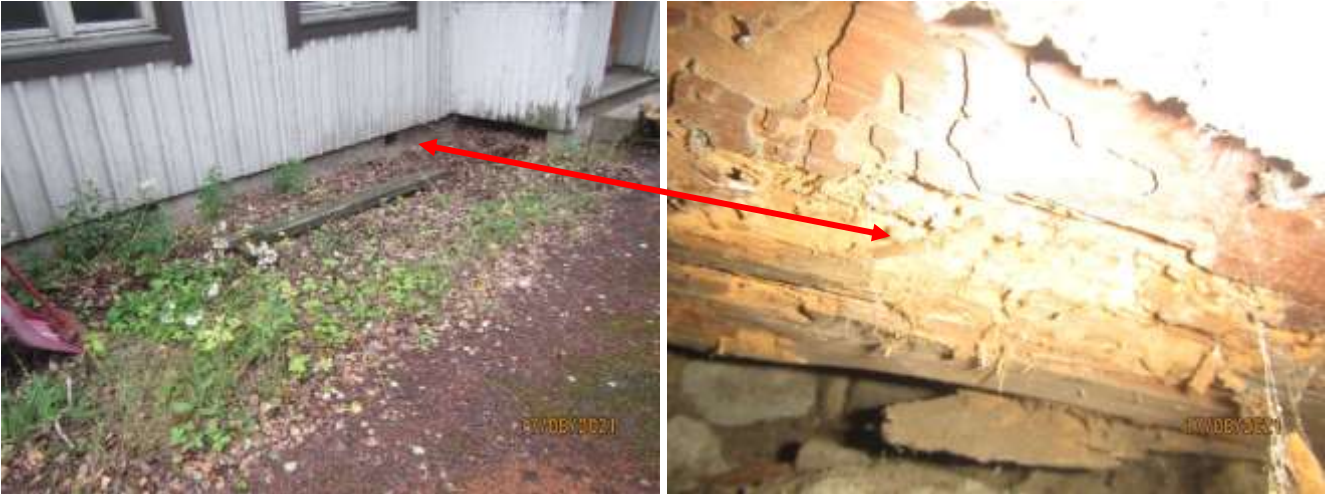
Kuvat 9-10. Talon luoteispuoli.

Hirsi on paikoin kuivalaho.

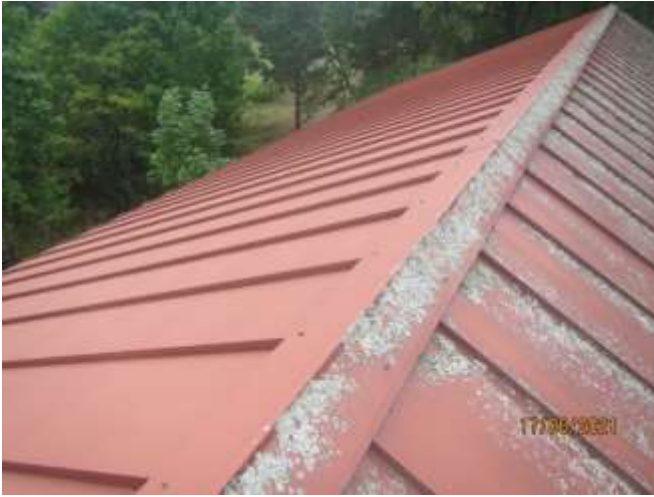
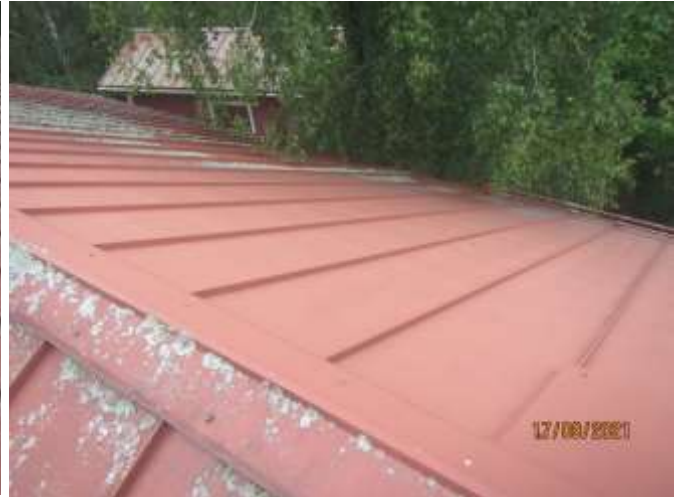
Vesikatteena on tietävästi 2000-luvulla uusittu saumattu peltikate ja sen alle on silloin myös asennettu aluskate. Vesikate on yleisesti tarkastettu ehjä ja siisti, joskin siinä on jonkun verran humusta yms. likaa. Itäkulmassa kasvava puu rasittaa myös kattoa. Peltikatteen tekninen käyttöikä on n. 60 v. Kattoa kuuluisi yleisesti puhdistaa aika ajoin ja tarkistaa että katon läpivientikohdat ovat tiiviit sekä ehjät. Muurattu savupiippu on pellitetty, ja siinä on ns. piipunhattu, joka pidentää piipun ikää sekä rajoittaa rakenteisiin kohdistuvaa kosteusrasitusta. Piipun pellityksessä on joitakin massauksia, ja nämä ovat halkeilleet. Katolle on teräsvalmisteiset talo- sekä lapetikkaat ja nämä ovat käyttökuntoiset. Sadevesikourut ovat teräsvalmisteiset ja asennettu 2000-luvulla katon asennuksen yhteydessä. Kattovedet johdetaan pääosin suoraan maahan, ja nämä rasittavat perustuksia, varsinkin talon yläpuolella olevat. Pohjoiskulmassa syöksyputki on irronnut. Kattovedet tulisivat lähtökohtaisesti johtaa hallitusti vähintään 3 m talosta. Kylmälle ullakolle pääsee sisäportaita pitkin. Yläpohjan lämmöneristeinä toimivat vanhat orgaaniset eristeet, kuten puru yms. Tila tuulettuu lähinnä rakenteiden epätiiviyksien kautta. Puurakenteissa on paikoin kosteusrasituksien jälkiä. Nämä ovat arvion mukaan ainakin pääosin syntyneet uusitun vesikatteen edeltäviltä ajoilta. Puurakenteet olivat nyt pistokoeluontaisesti mitattuna kuivat, n. 10 paino-%.

Kuvat 11-12. Yleiskuva katosta.

- Vesikate olisi hyvä pestä.
- Savupiipun pellitysten kittaukset olisivat hyvä uusia.
- Kattovedet olisivat suositeltavaa johtaa kauemmas talosta, perustuksiin kohdistuvan kosteusrasituksen rajoittamiseksi. Irronnut syöksyputki olisi asennettava.
- Kylmän ullakon tuuletuksen varmistamiseksi olisi hyvä asentaa tuuletusventtiilit päätyihin.

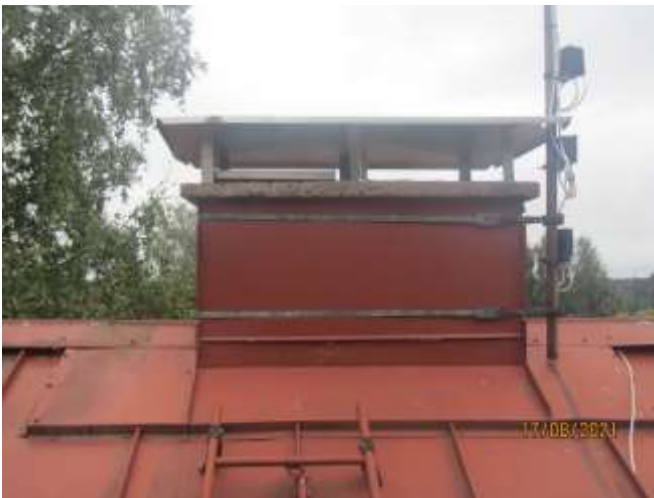
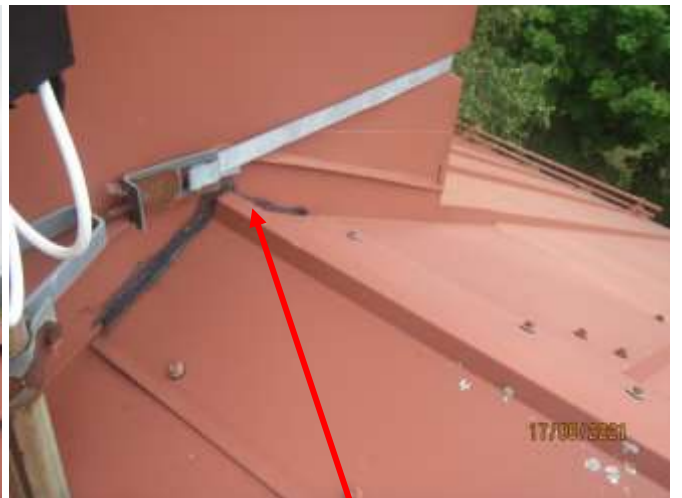
Kuvat 13-14. Yleiskuva savupiipusta.

Pellitysten massaus on paikoin pettänyt.

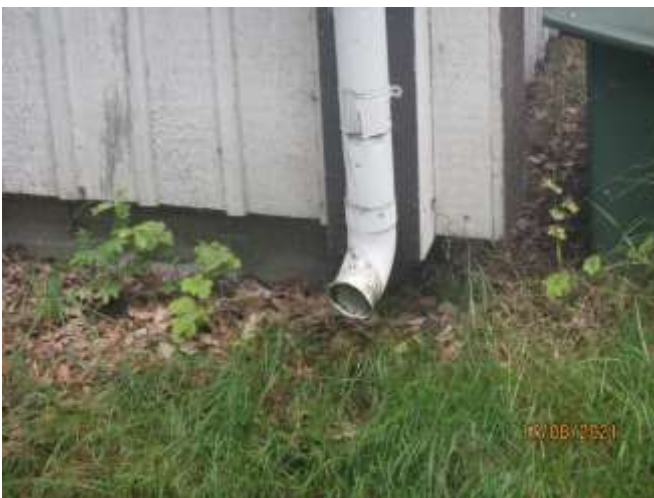
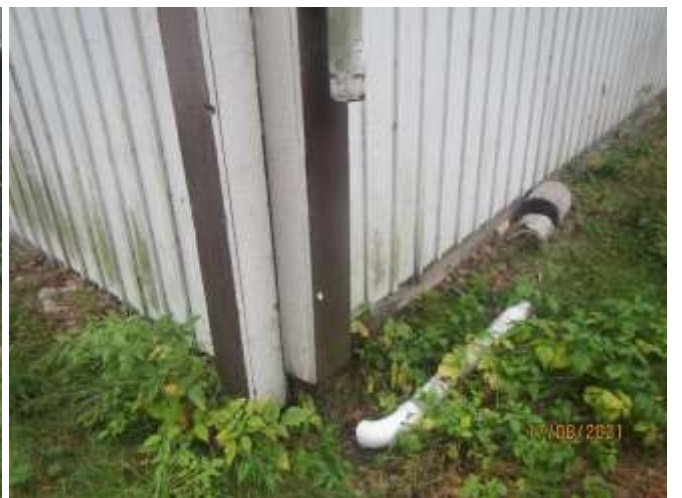
Kuvat 15-16. Kattovedet johdetaan suoraan maahan, ja syöksyputki on irronnut pohjoiskulmassa.

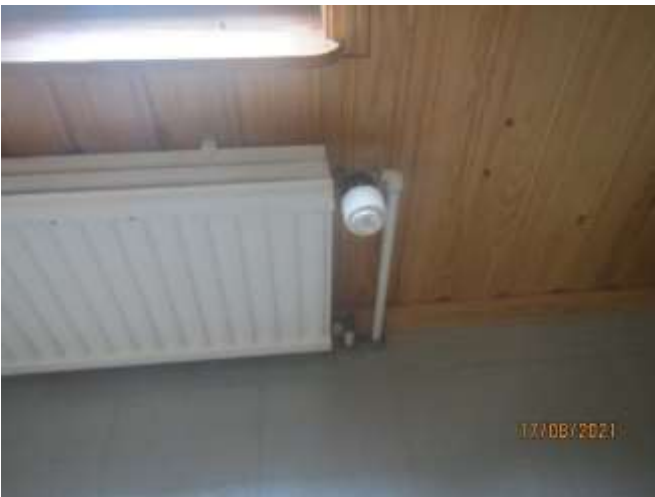
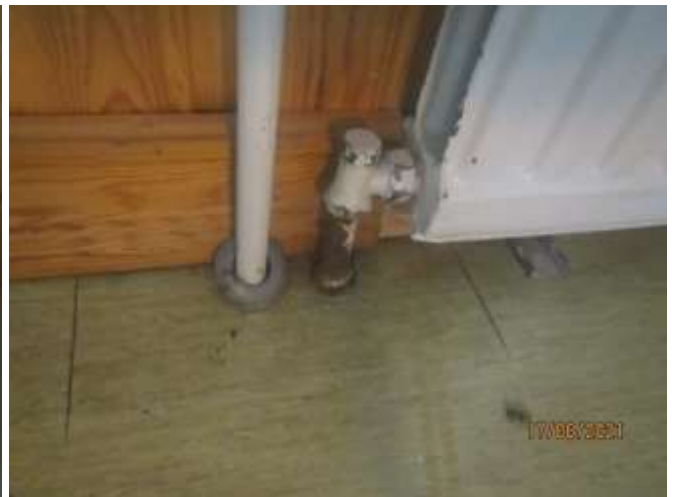
Kuvat 23-24. Yleiskuva lämmityspatterista.

Lämpöjohtoissa on paikoin pintaruostetta.

- Alapohjan kunnostuksen yhteydessä olisi suositeltavaa varmistaa lämpöjohtojen kuntoa.
- Öljysäiliö olisi suositeltavaa tarkastaa aika ajoin.

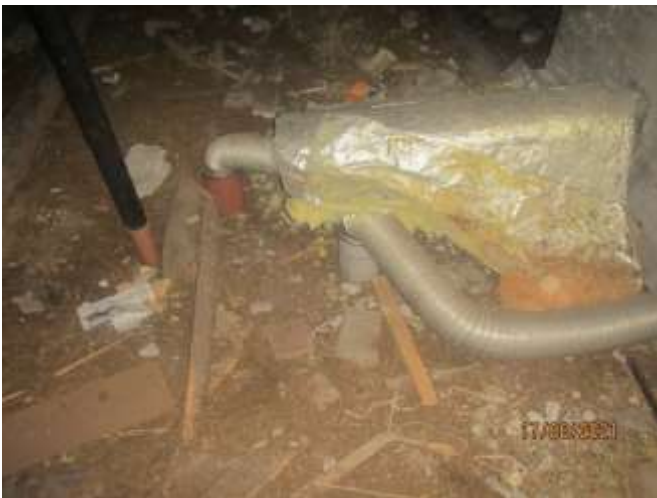
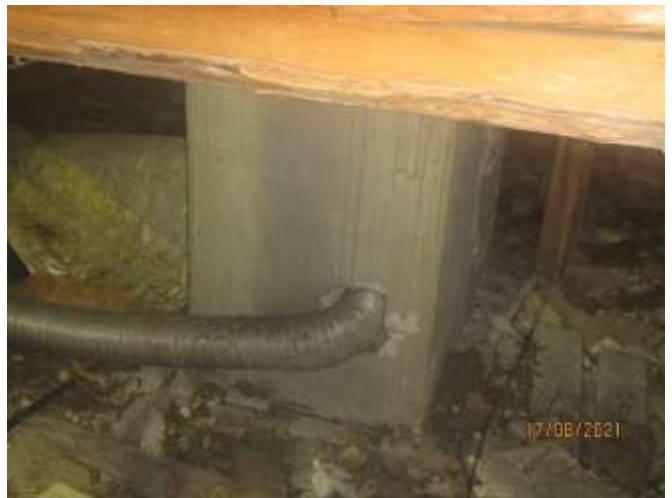
Rakennuksen ilmanvaihto tapahtuu osin painovoimaisesti, osin koneellisena poistoilmanvaihtona. Keittiössä on liesituuletin, ja tämän sekä wc-tilojen poistoilmaputket ovat viety kylmän ullakon kautta savupiippuun. Osan putkista ovat ns. haitarimallia, ja näitä ei enää saisi asentaa. Nämä eivät ole kylmällä ullakolla lämpöeristetty, mikä niiden lähtökohtaisesti tulisi olla. Päädyissä on poistoilmapuhaltimet ulkoseinässä. Painovoimainen ilmanvaihto sekoitettuna poistoilmanvaihtoon ei ole suositeltavaa.

Kuvat 29-30. Poistoilmaputket kylmällä ullakolla.

- *Poistoilmaputket olisivat hyvä lämpöeristää kylmällä ullakolla. Haitariputket olisivat myös hyvä korvata kovilla putkilla.*
- *Ilmanvaihtojärjestelmää olisi kuitenkin hyvä arvioida erikseen ja siitä tehdä erillinen suunnitelma.*

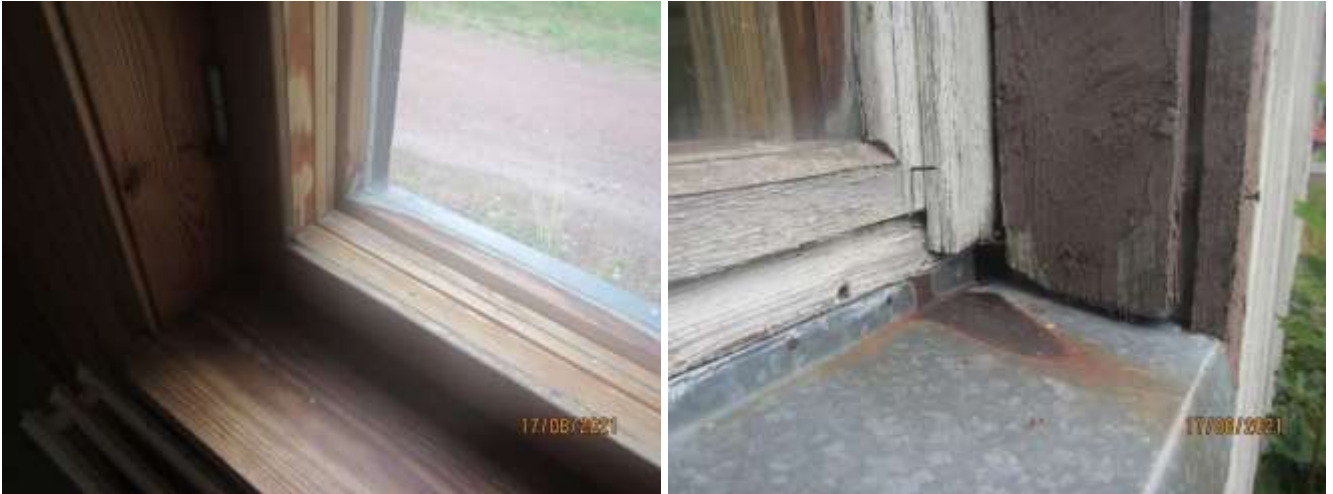
Ikkunat ovat pääosin arviolta 1980-luvulla asennettuja 3-lasisia sekä -puitteisia puuikkunoita. Ikkunat ovat nyt käyttökuntoiset, joskin ulkopuitteet ovat melko kuluneita. Ikkunapellit eivät ole kovin tiiviitä, ja yhdessä kulmassa lentelee isompi määrä ampiaisia. Puuikkunoiden tekninen käyttöikä on n. 50 v.

Kuvat 33-34. Yleiskuva ikkunoista.

- Ikkunoiden ulkopuitteet sekä ulko-ovet olisi hyvä kunnostaa/uusia lähivuosina.
- Ikkunapeltien tiiviys tulisi varmistaa.

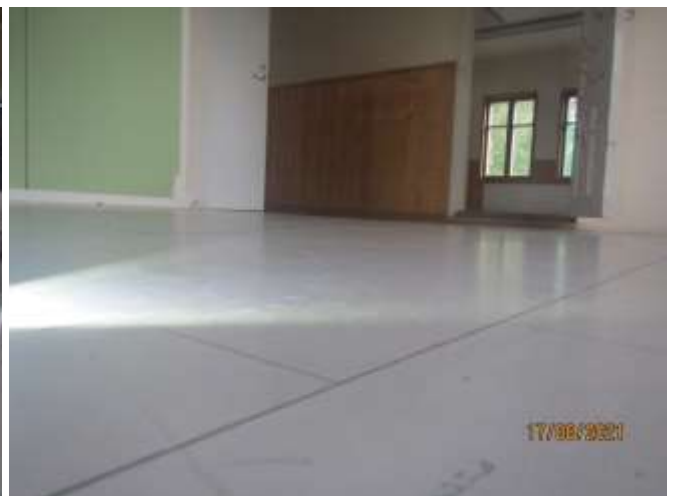
Kuva 36. Lattian painumisen huomaa.

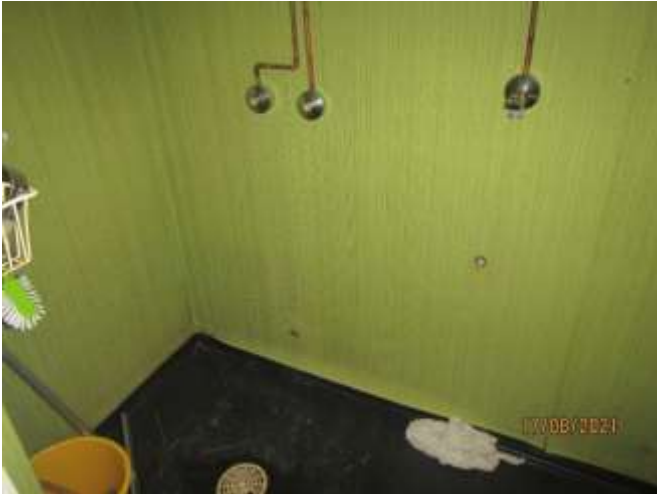
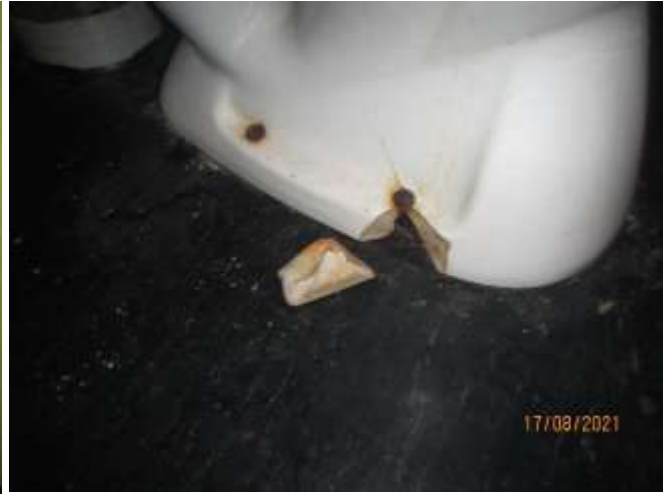
Kylpyhuoneen rakenteet olivat pääosin kuivia pintakosteusmittarilla mitattuna. Wc-tuolin jalka on rikki, ja lattiassa todettiin siinä poikkeavia/korkeita lukemia. Tilaa on rakennettu arviolta 1970...1980-luvulla, ja pinnoitteiden tekninen käyttöikä olisi jo saavutettu. Suihkusekoittaja oli nyt poistettu.

Kuvat 41-42. Yleiskuva kylpyhuoneesta.

Wc-istuin on rikki.

- *Kylpyhuoneen uusimista/kunnostamista vesieristyksineen tulisi suorittaa lähiaikoina, jolloin myös rakenteiden kunto tulisi varmistaa myös pintaa syvemmltä.*

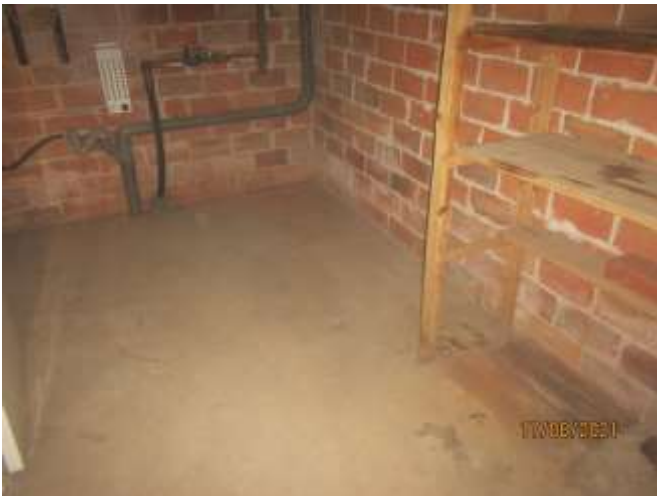
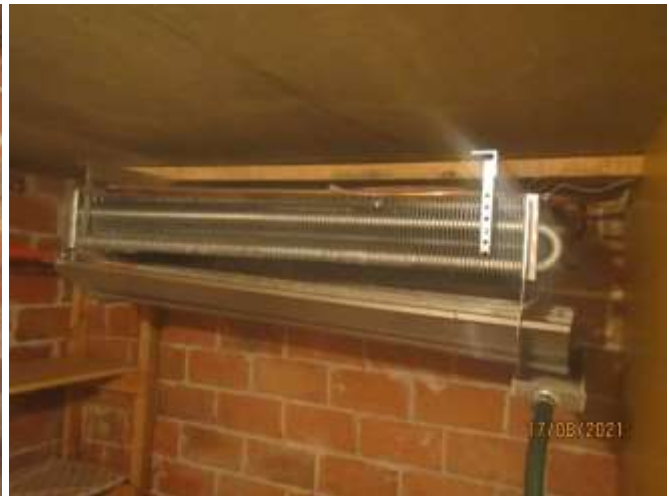
Rakenteet ovat pääosin kuivia pintakosteusmittarilla mitattuna. Paikoin todettiin kuitenkin kohonneita lukemia, ja em. kosteudet ovat arvion mukaan ns. maakosteutta.

Kuvat 43-44. Yleiskuvia kellaritiloista.

- *Tilat ovat käyttökelpoiset, kunhan niissä ei varastoi orgaanista materiaalia, eikä niihin asenneta tiiviitä pinnoitteita. Puurakenteiset hyllyt olisivat hyvä uusia, ja betonilattialle asentaa bitumihuopapalat uusien tolppien alle.*

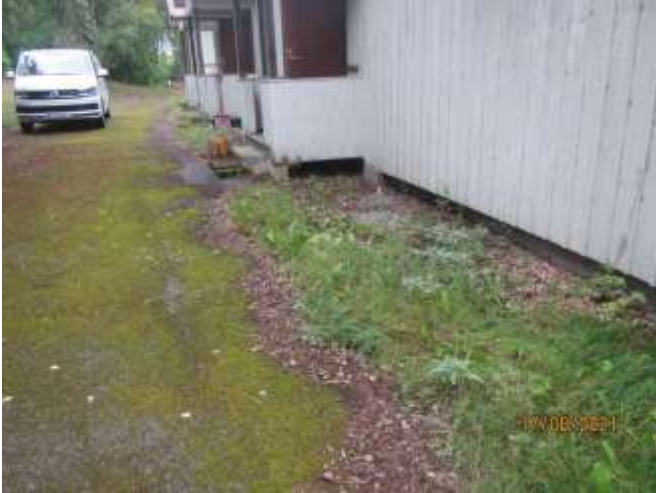
Kallistukset talosta poispäin ovat pääsääntöisesti hyvät. Talon yläpuolella ne kuitenkin ovat huonot. Kallistukset tulisivat lähtökohtaisesti olla talosta poispäin viettävät.

Kuva 45. Maan pinnan kallistukset ovat paikoin melko huonot.

- *Maan kallistuksia olisivat syytä muokata tarvittavilta osin.*
