Begäran om omprövning  
Ärende nummer 16, 874/03.06.02/2020

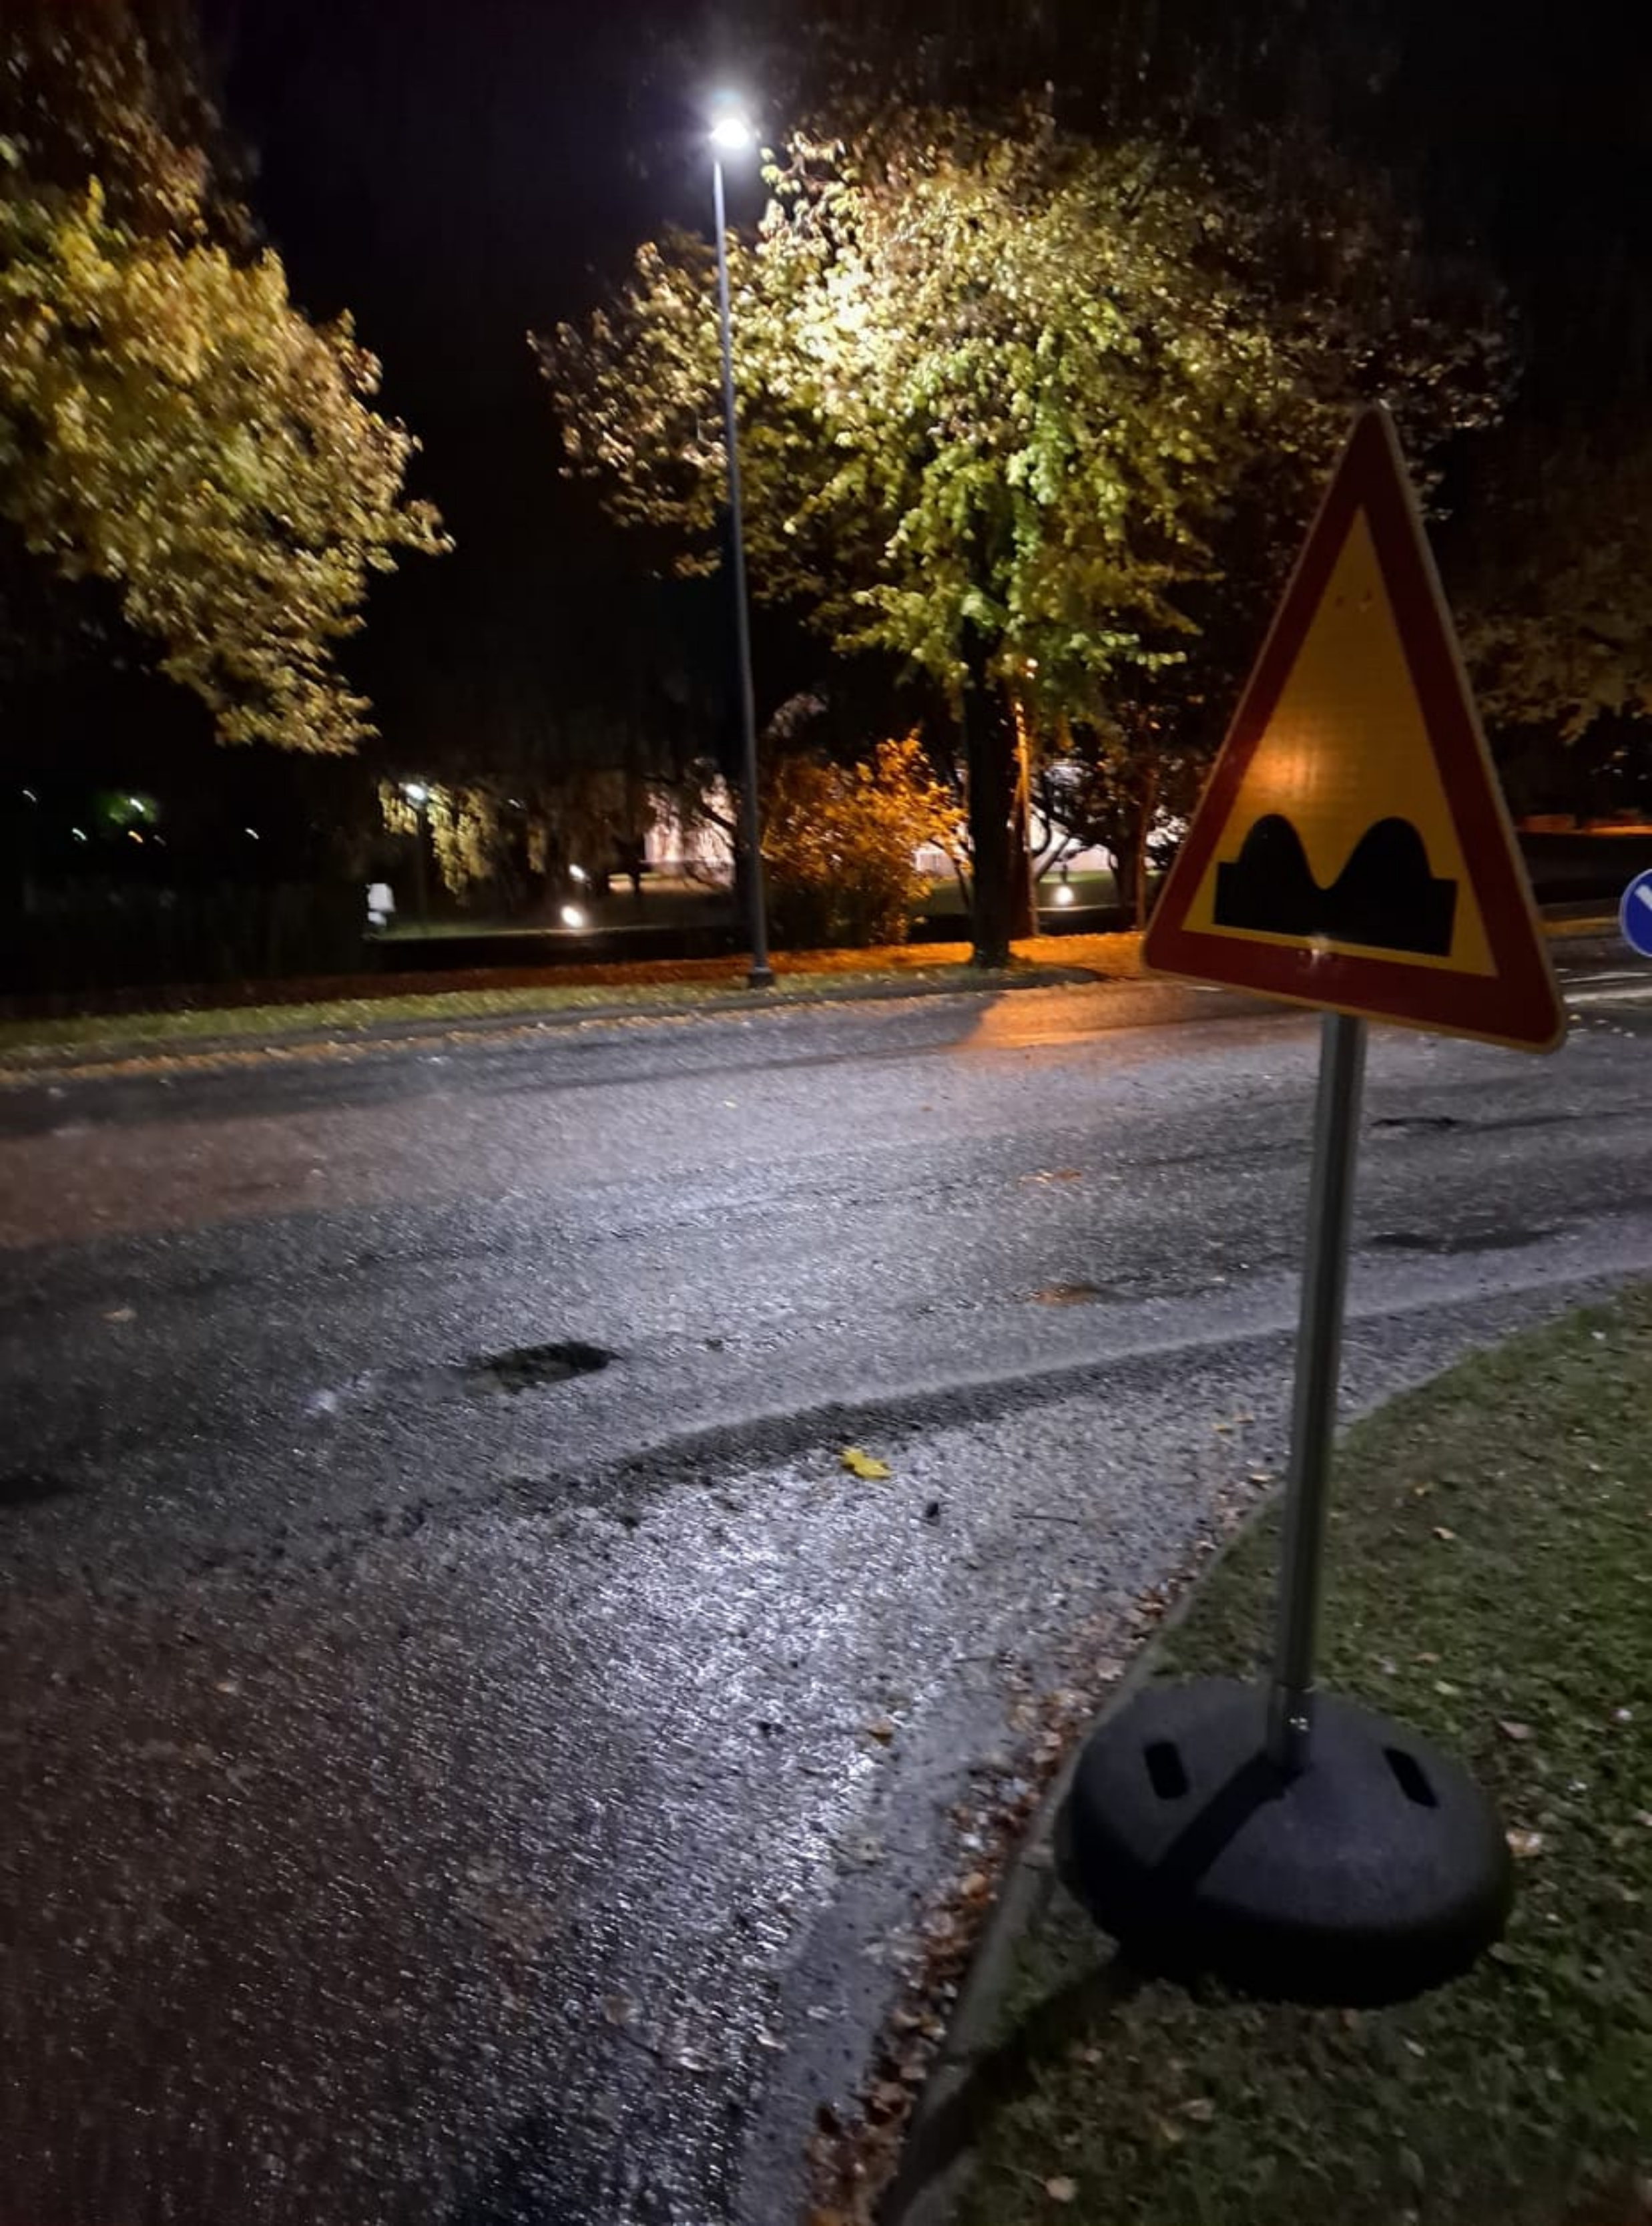
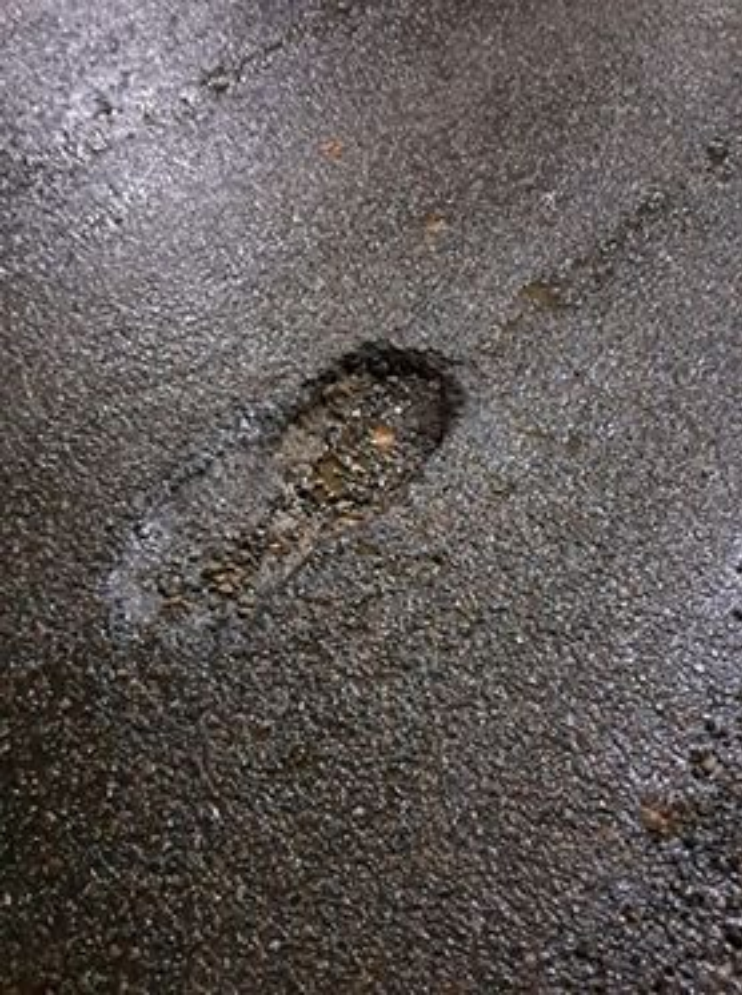
1. Under rådande omständigheter (regn, blåst, mörkt) var det inte möjligt att urskilja groparna från trädens skuggor eller tidigare lappade hål, vilka alla ser ut som svarta områden på den mörka vägen. Bifogar bild1 och bild2, där man ser hur hålen smälter in i vägbanan. Bör också pekas att dessa fotografier dessutom är tagna från ett högre höjdperspektiv än chaufförens synpunkt, samt att dessa fotografier saknar rörande skuggor.
2. Även om skylten eventuellt är placerad några cm före hålen i vägbanan, får man anse detta vara väldigt bristfällig skyltning. Följande morgon då jag körda via Strandvägen hade det tillkommit en större mängd skyltar. Ifall de tidigare skyltarna var tillräckliga, borde det förutsättningsvis inte funnits ett behov av ökat antal skyltar.
