## Oikaisuvaatimus

Maankäyttö- ja rakennuslain 193 §:n mukainen oikaisuvaatimus Paraisten kaupungin tekemään poikkeamispäätökseen vapaa-ajan asunnon käyttötarkoituksen muuttamiseksi omakotitaloksi tilalla Tapiola 1:9 Puotuisissa Nauvossa.

### **Kiinteistön 445-585-1-9 jätevesien käsittely**

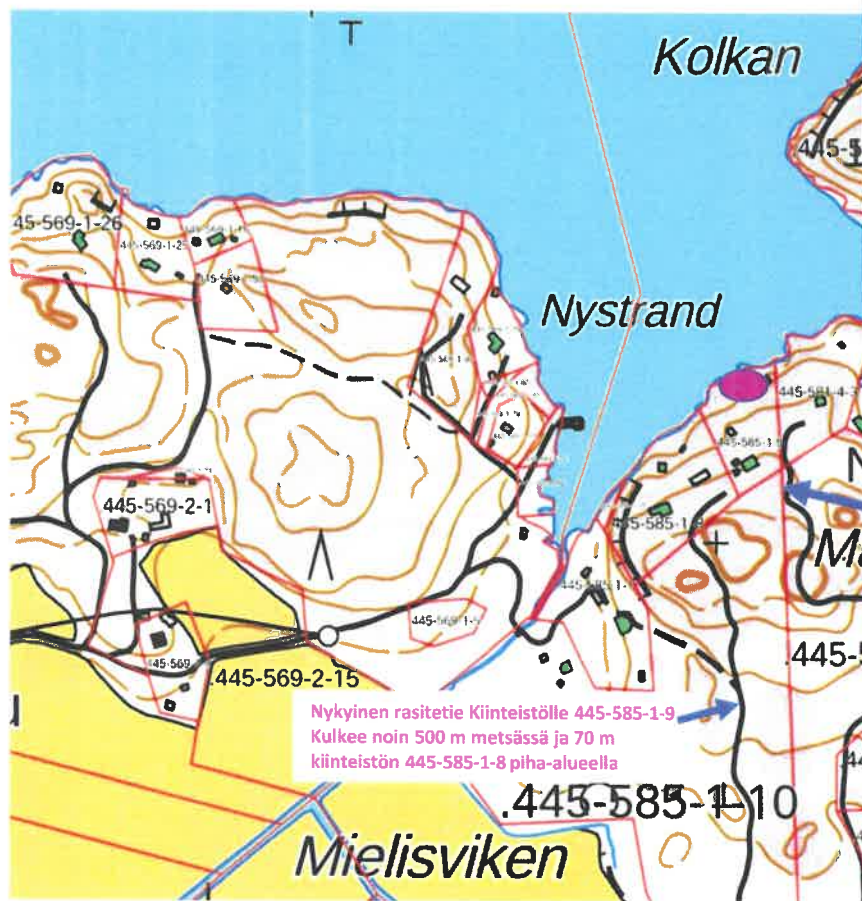
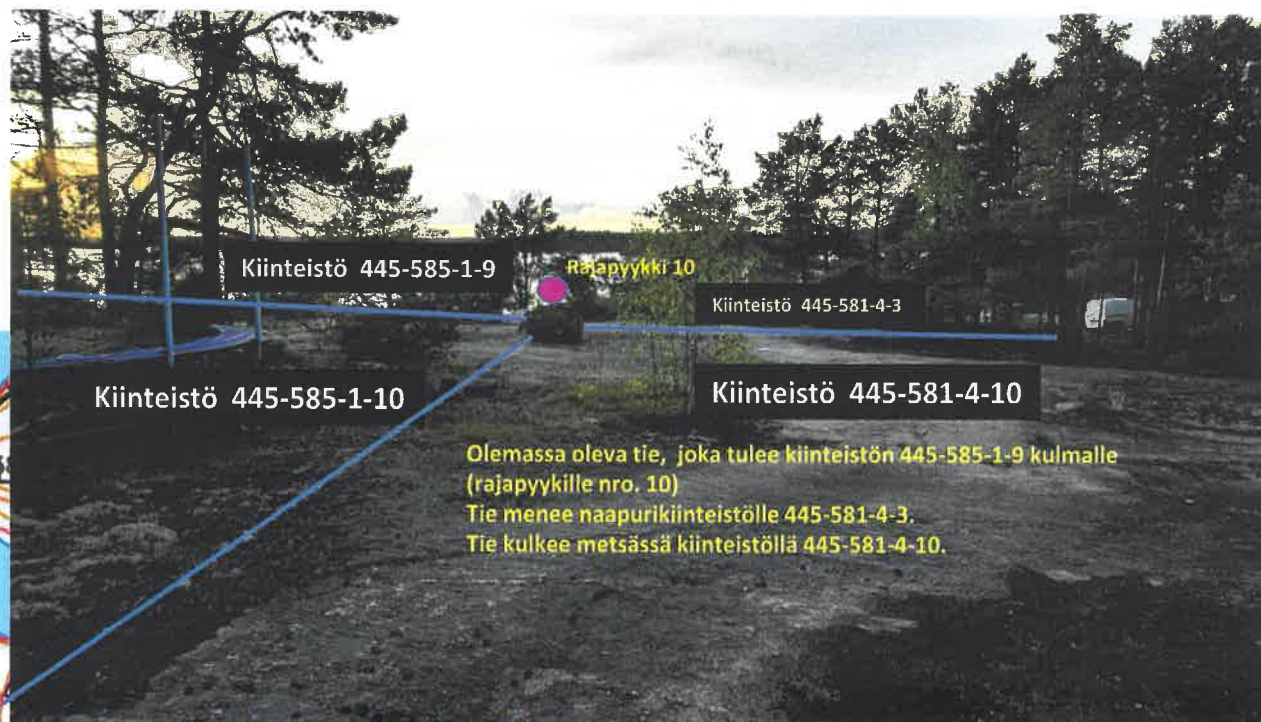
Liite 2: Vaihtoehtoinen kulku kiinteistölle  
kiinteistön 445-581-4-10 kautta

Olemassa oleva tie, joka tulee kiinteistön 445-585-1-9 kulmalle (rajapyykille nro. 10)  
Tie menee naapurikiinteistölle 445-581-4-3.  
Tie kulkee metsässä kiinteistöllä 445-581-4-10.

Vaihtoehtoinen tie kiinteistölle 445-585-1-9  
Noin 250 m metsässä kulkeva jo olemassa oleva tie, joka johtaa tielle, jonka osakkaana kiinteistö 445-585-1-9 jo on.

Nykyinen rasiitetie Kiinteistölle 445-585-1-9  
Kulkee noin 500 m metsässä ja 70 m kiinteistön 445-585-1-8 pihalueella

Liittyminen tiehen, jossa on tieosuuskunta, jonka osakkaana kiinteistö jo on

Tällä tiellä on tieosuuskunta, jonka osakkaana kiinteistö 445-585-1-9 jo on

Käsityksemme mukaan vähiten haittaa tieyhteydestä aiheutuisi naapurikiinteistöille, jos kulku kiinteistölle 445-585-1-9 toteutettaisiin kiinteistön 445-585-1-9 kaakkoiskulmaan jo nyt tulevan tieyhteyden kautta. Tie kulkee noin 250 metrin matkalta metsän läpi, tilan

445-581-4-10 alueella. Tie päättyy Majlotvägeniin, jolle on perustettu tieosuuskunta, jonka osakkaana kiinteistö 445-585-1-9 on (ks. liite 2). Näin saataisiin kulku kiinteistölle 445-585-1-9 niin, ettei kulku kiinteistölle mene minkään kiinteistön piha-alueen läpi. Tämä muutos ei aiheuta mitään lisäkustannuksia, koska tie on jo olemassa ja se tulee kiinteistön 445-585-1-9 rajalle.

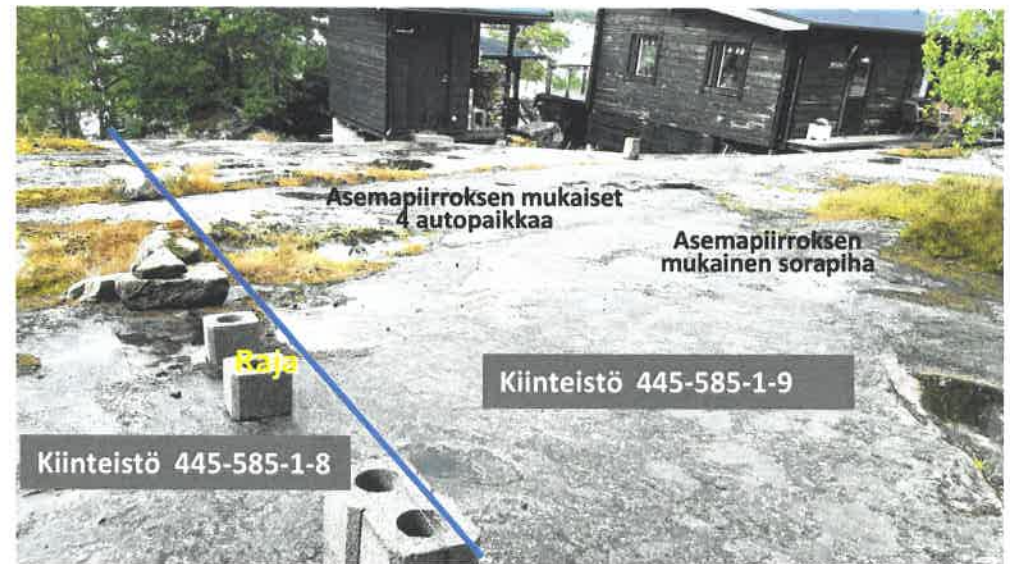
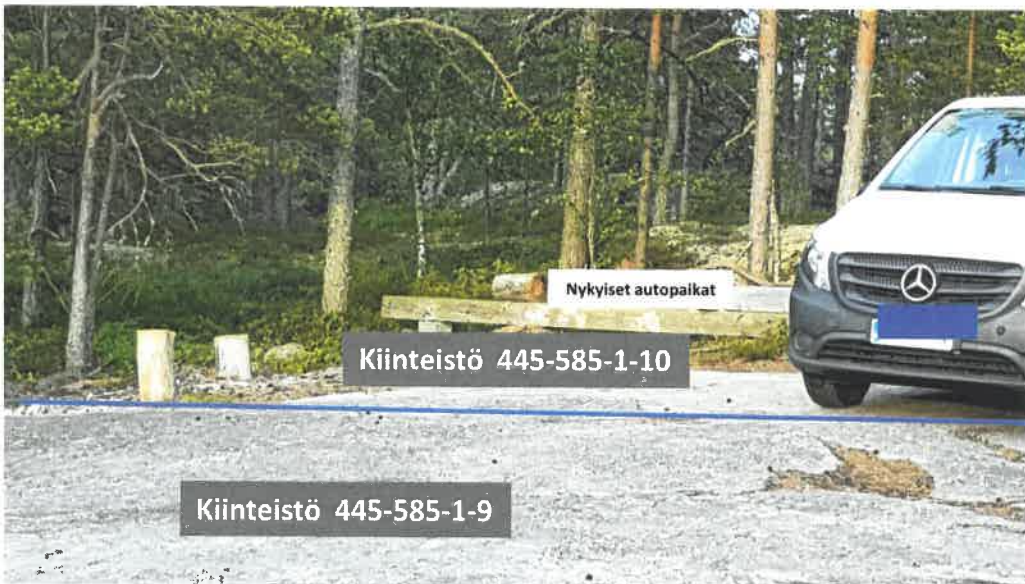
## Liite 5: Todelliset autopaikat ja puunhakkuupaikka

Kartan mukaan kiinteistön autopaikat neljälle autolle on osoitettu hakijoiden omistaman hallinnanjakosopimuksessa määritellyn alueen A:n lounaisosaan varastorakennuksen eteen (liitteenä olevassa kartassa punainen alue). Todellisuudessa ko. autopaikkoja ei ole tehty (ks. liitteenä 4 ja 5 olevia kuvia). Kiinteistön pysäköintipaikat on tehty naapurikiinteistön 445-585-1-10 puolelle (ks. kuva 4). Saamamme kiinteistön 445-585-1-10 kuulemislausunnon mukaan pysäköintipaikkojen vieminen naapurikiinteistön puolelle olisi tapahtunut ilman lupaa.

Näkemämme mukaan myös hakijoiden käyttöön kiinteistölle tuodut polttopuut on useamman kerran purettu kiinteistön 445-585-1-10 puolelle, jossa ne on myös katkaistu. Käsityksemme mukaan myöskään tälle ei olisi ollut kiinteistön 445-585-1-10:n omistajan lupaa. Polttopuut on tuotu myös kerran kiinteistömme puolelle ilman lupaamme.

Kartan mukaan hakijoiden hallinnoimalla alueella A olisi sorapiha. Käsityksemme mukaan piha-alueella ei ole asemapiirustuksesta ilmenevää sorapihaa (ks. esim. liite 4 ja 5).

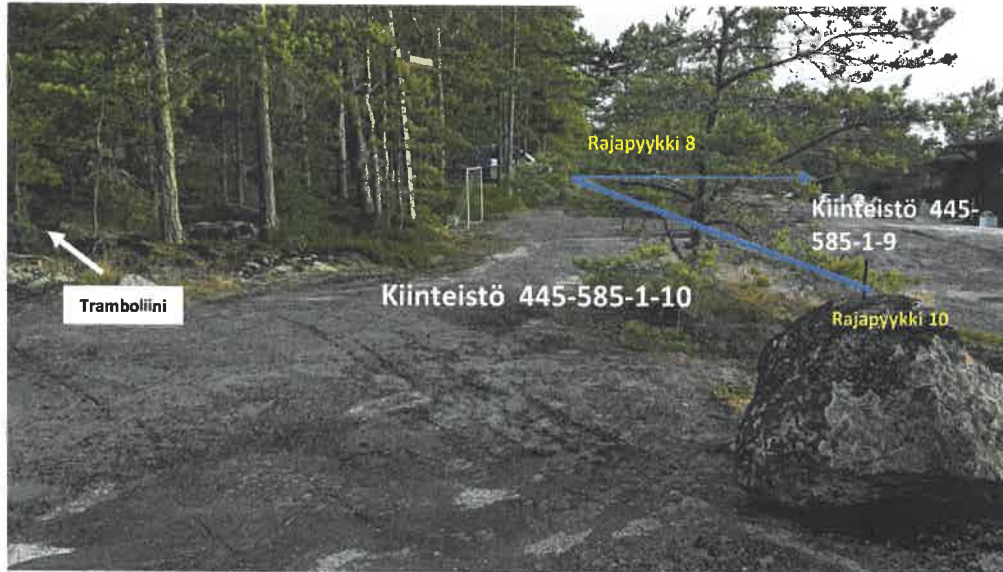
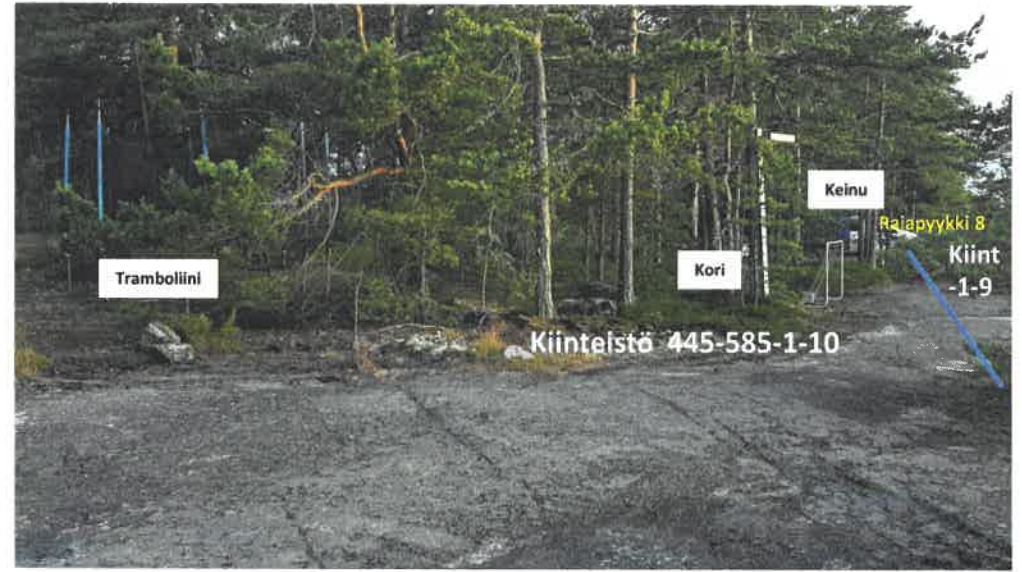
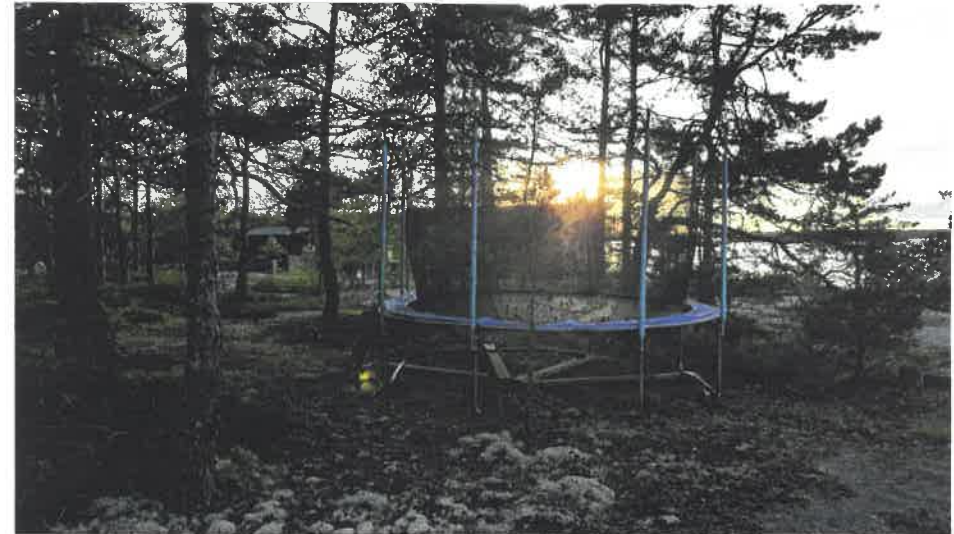
## Liite 6: Naapurin puolelle levittäytyneitä muita toimintoja

Autopaikkojen lisäksi hakijat ovat sijoittaneet mm. trampoliinin, keinun ja muita leikkivälineitä kiinteistön 445-585-1-10 alueelle (ks. liite 6). Käsityksemme mukaan myöskään näille ei olisi saatu kiinteistön 445-585-1-10 omistajan lupaa.

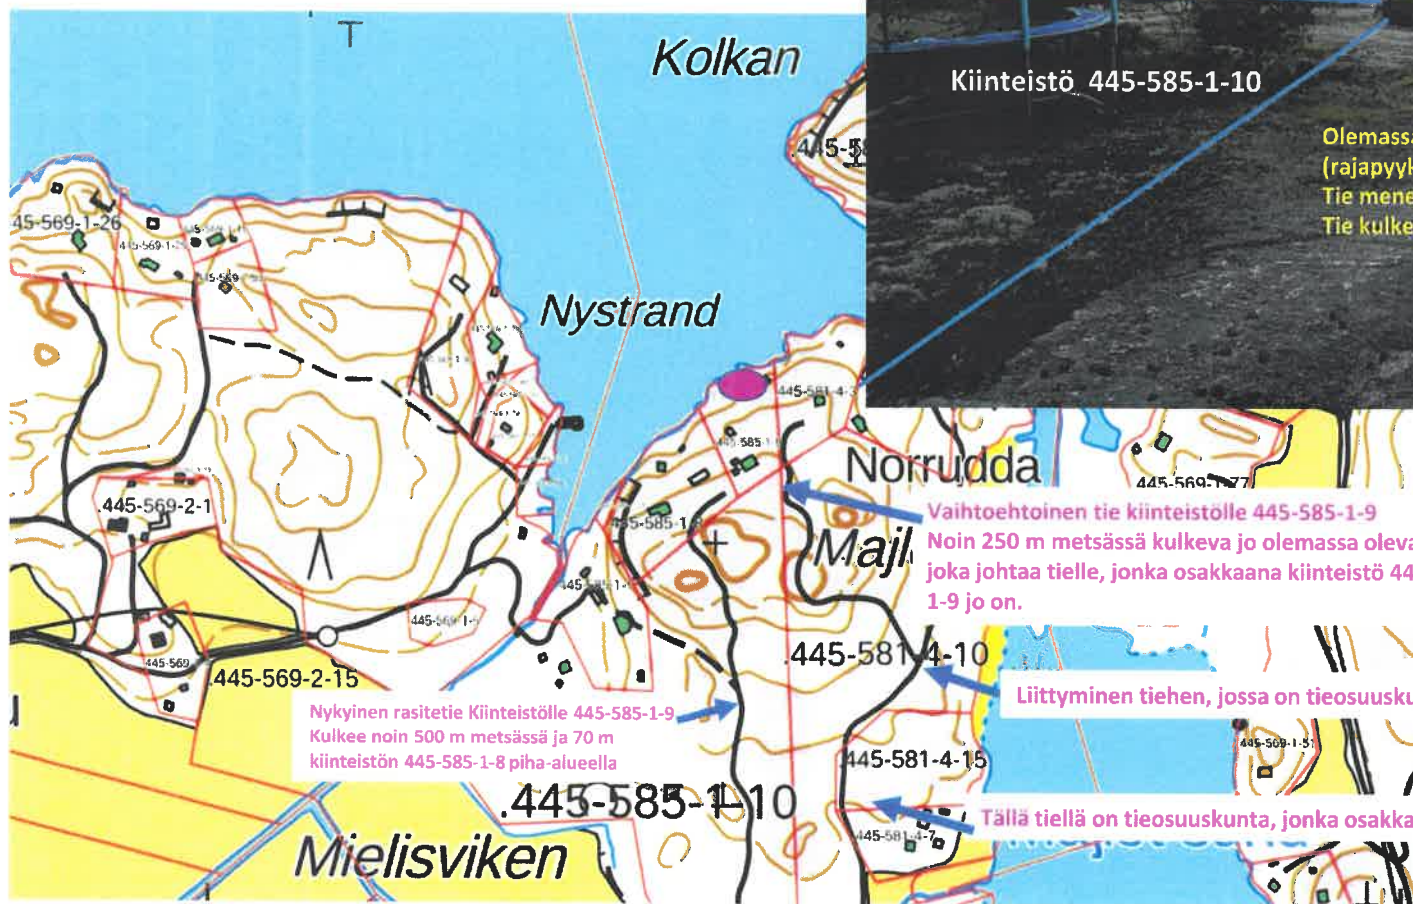
## Liite 2: Vaihtoehtoinen kulku kiinteistölle kiinteistön 445-581-4-10 kautta

Nykyinen rasiotie Kiinteistölle 445-585-1-9  
Kulkee noin 500 m metsässä ja 70 m  
kiinteistön 445-585-1-8 pihalle

Vaihtoehtoinen tie kiinteistölle 445-585-1-9  
Noin 250 m metsässä kulkeva jo olemassa oleva tie,  
joka johtaa tielle, jonka osakkaana kiinteistö 445-585-  
1-9 jo on.

Liittyminen tiehen, jossa on tieosuuskunta, jonka osakkaana kiinteistö jo on

Tällä tiellä on tieosuuskunta, jonka osakkaana kiinteistö 445-585-1-9 jo on

Kiinteistö 445-585-1-10

Kiinteistö 445-581-4-10

Olemassa oleva tie, joka tulee kiinteistön 445-585-1-9 kulmalle  
(rajapyykille nro. 10)  
Tie menee naapurikiinteistölle 445-581-4-3.  
Tie kulkee metsässä kiinteistöllä 445-581-4-10.

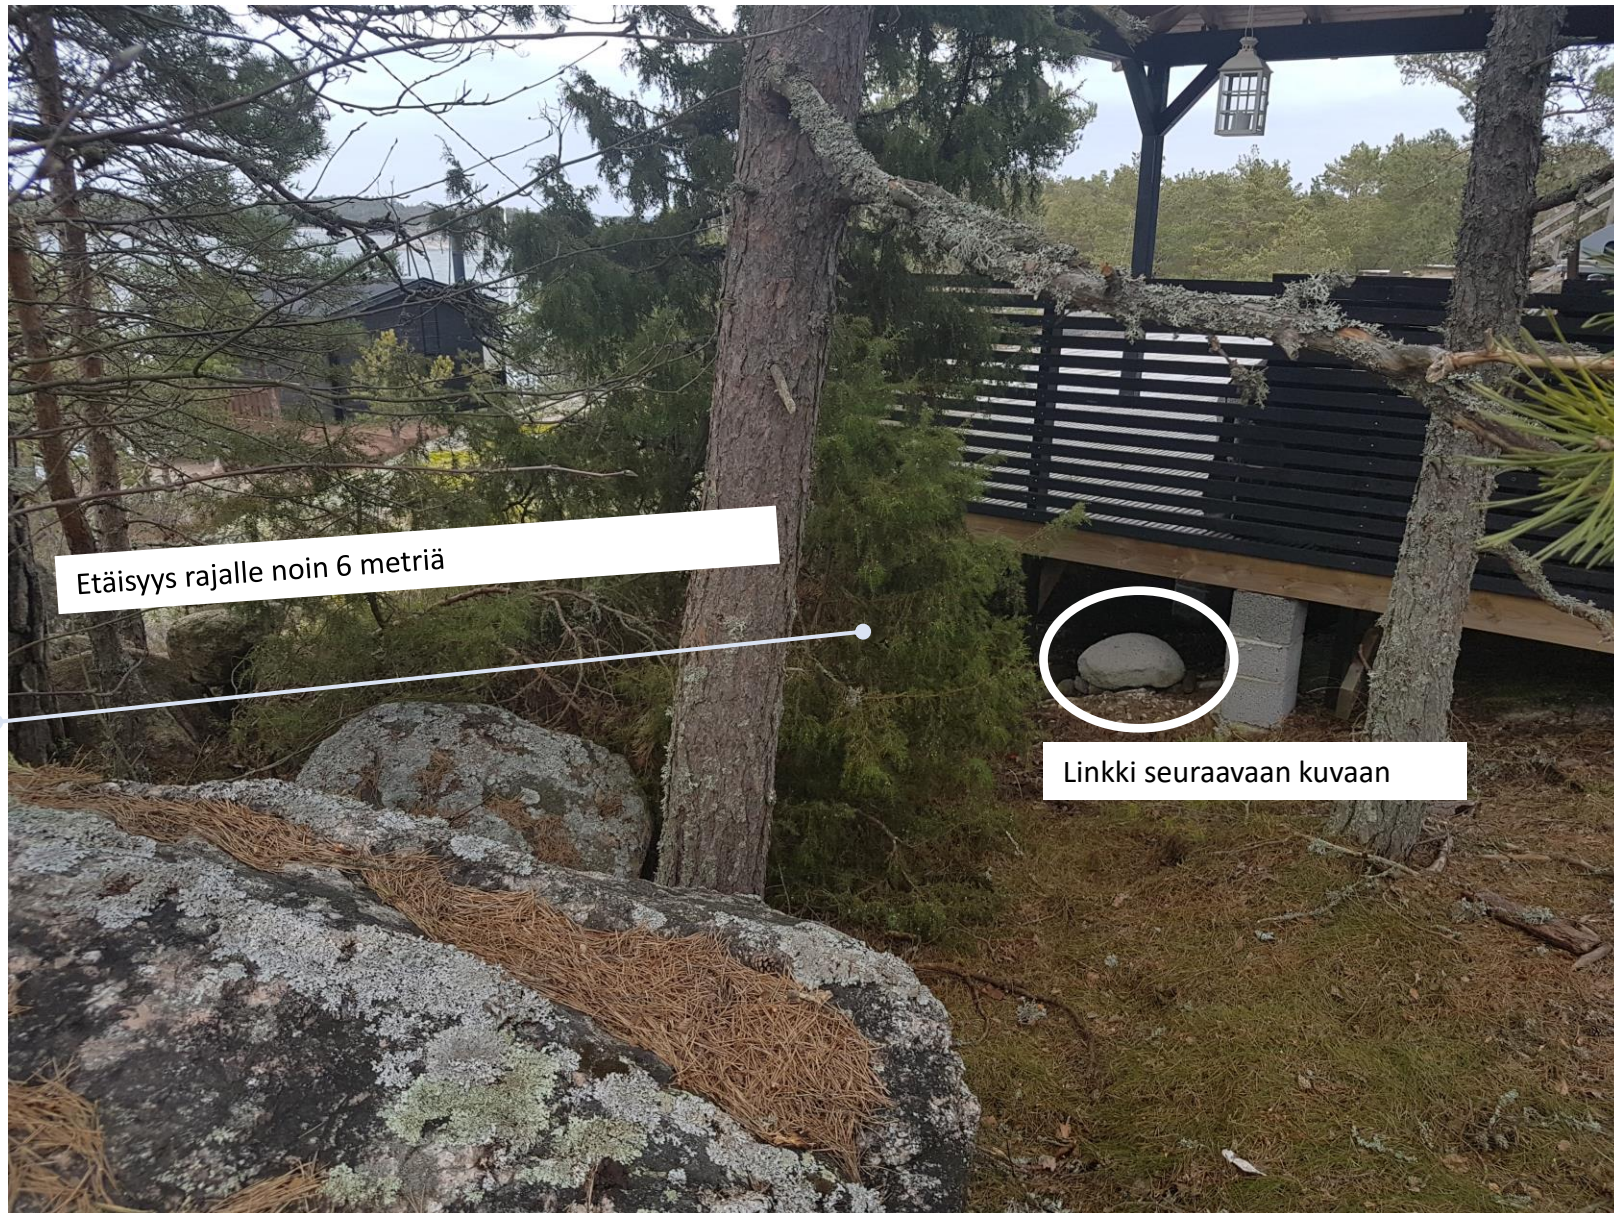
Kuva 1: Kuva tonttimme 445-585-1-8 rajalta

Etäisyys rajalle noin 6 metriä

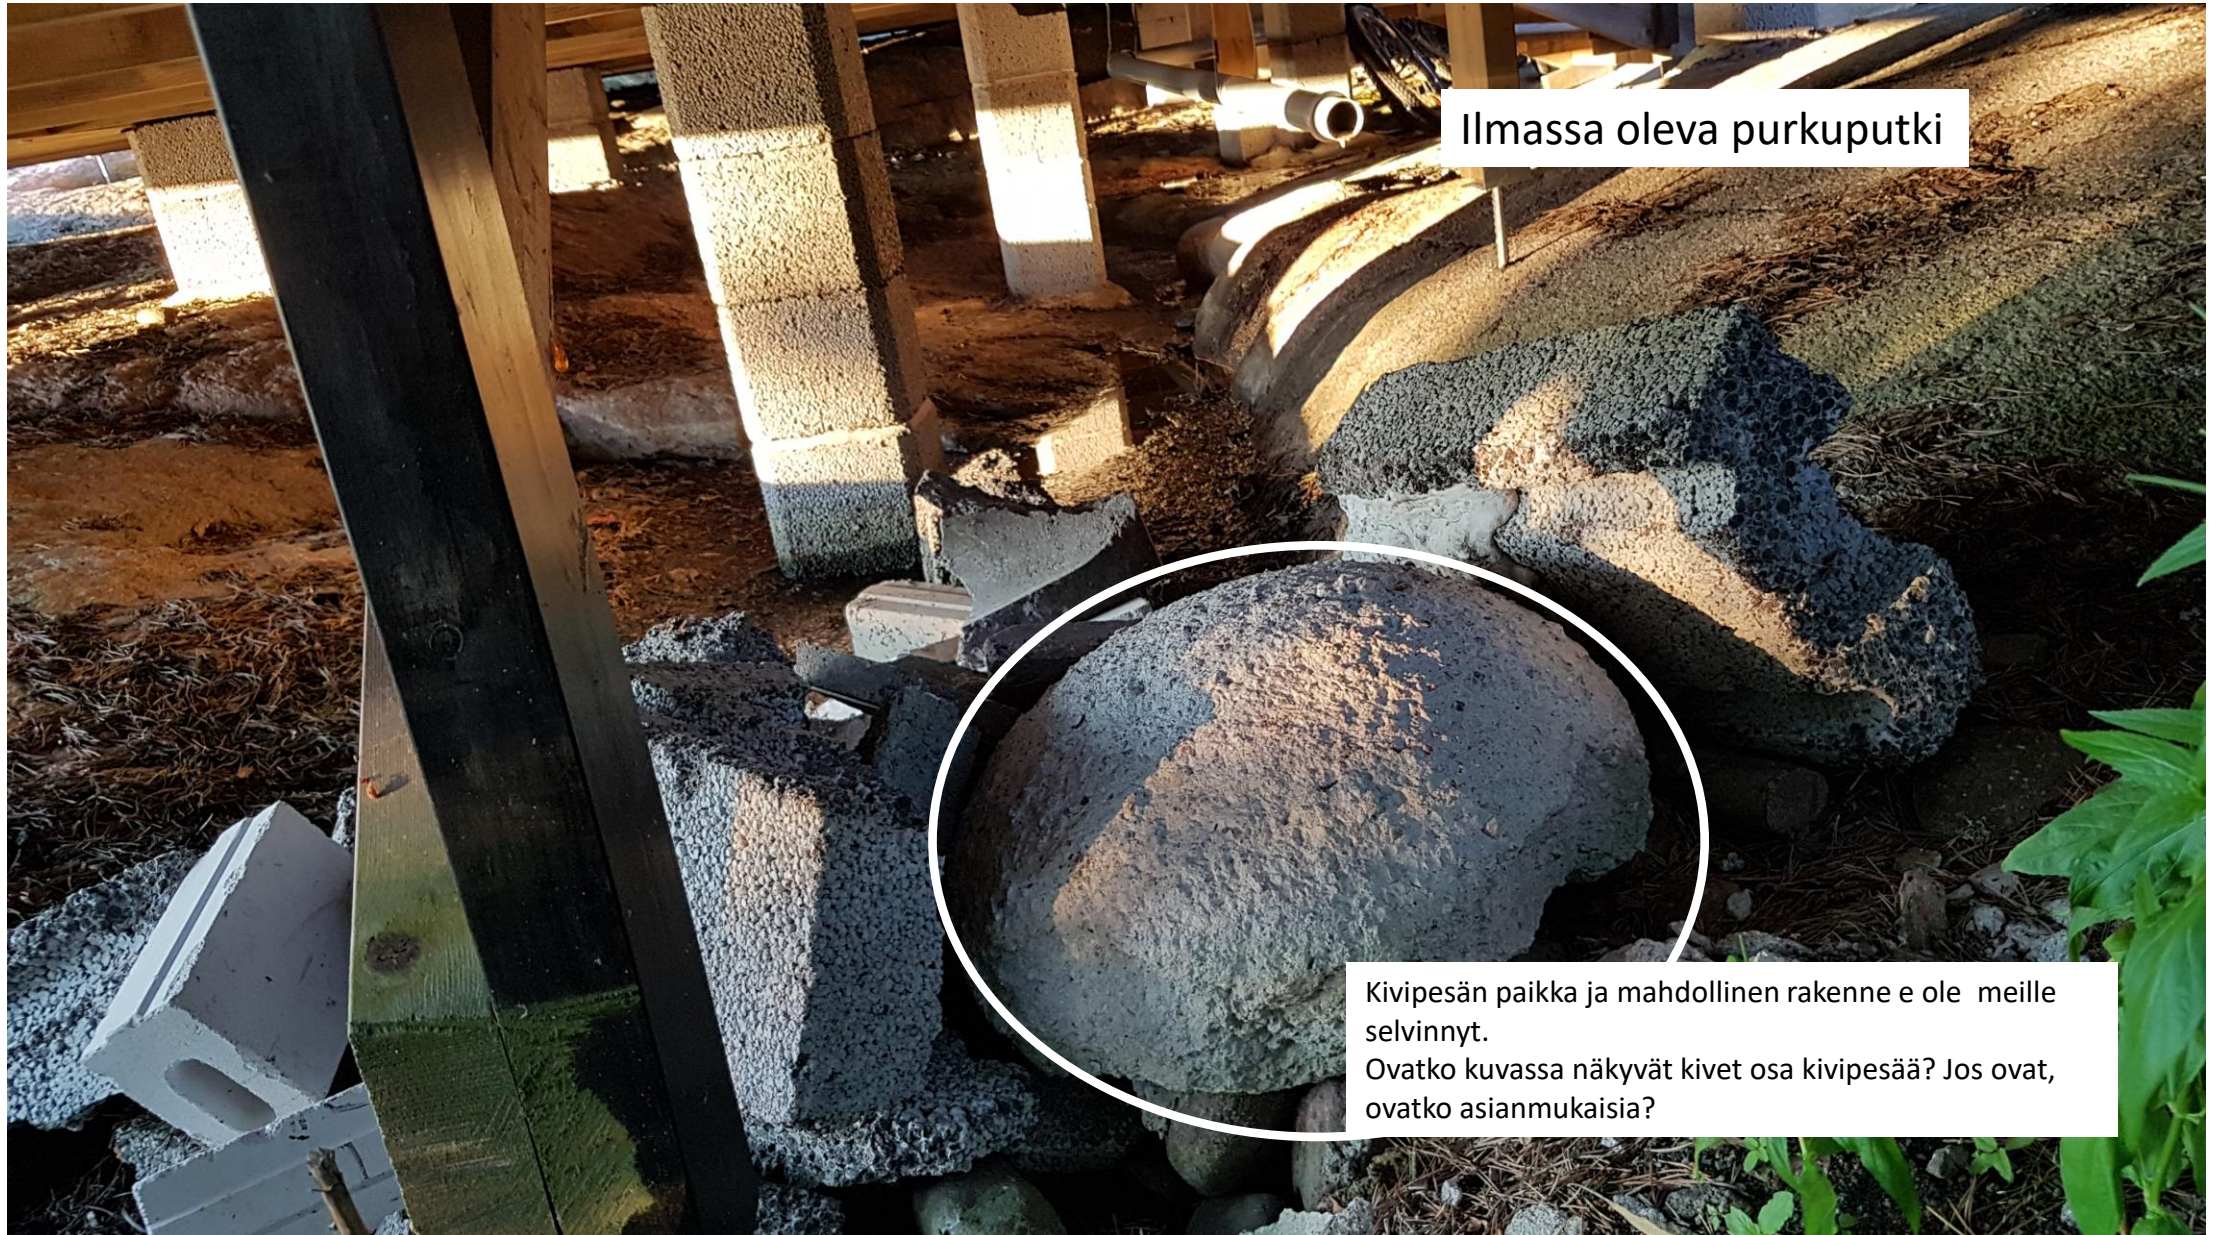
Kuva 2: Puhdistettujen jätevesien purkupuut

Ilmassa oleva purkupuut

Kivipesän paikka ja mahdollinen rakenne e ole meille selvinnyt. Ovatko kuvassa näkyvät kivet osa kivipesää? Jos ovat, ovatko asianmukaisia?

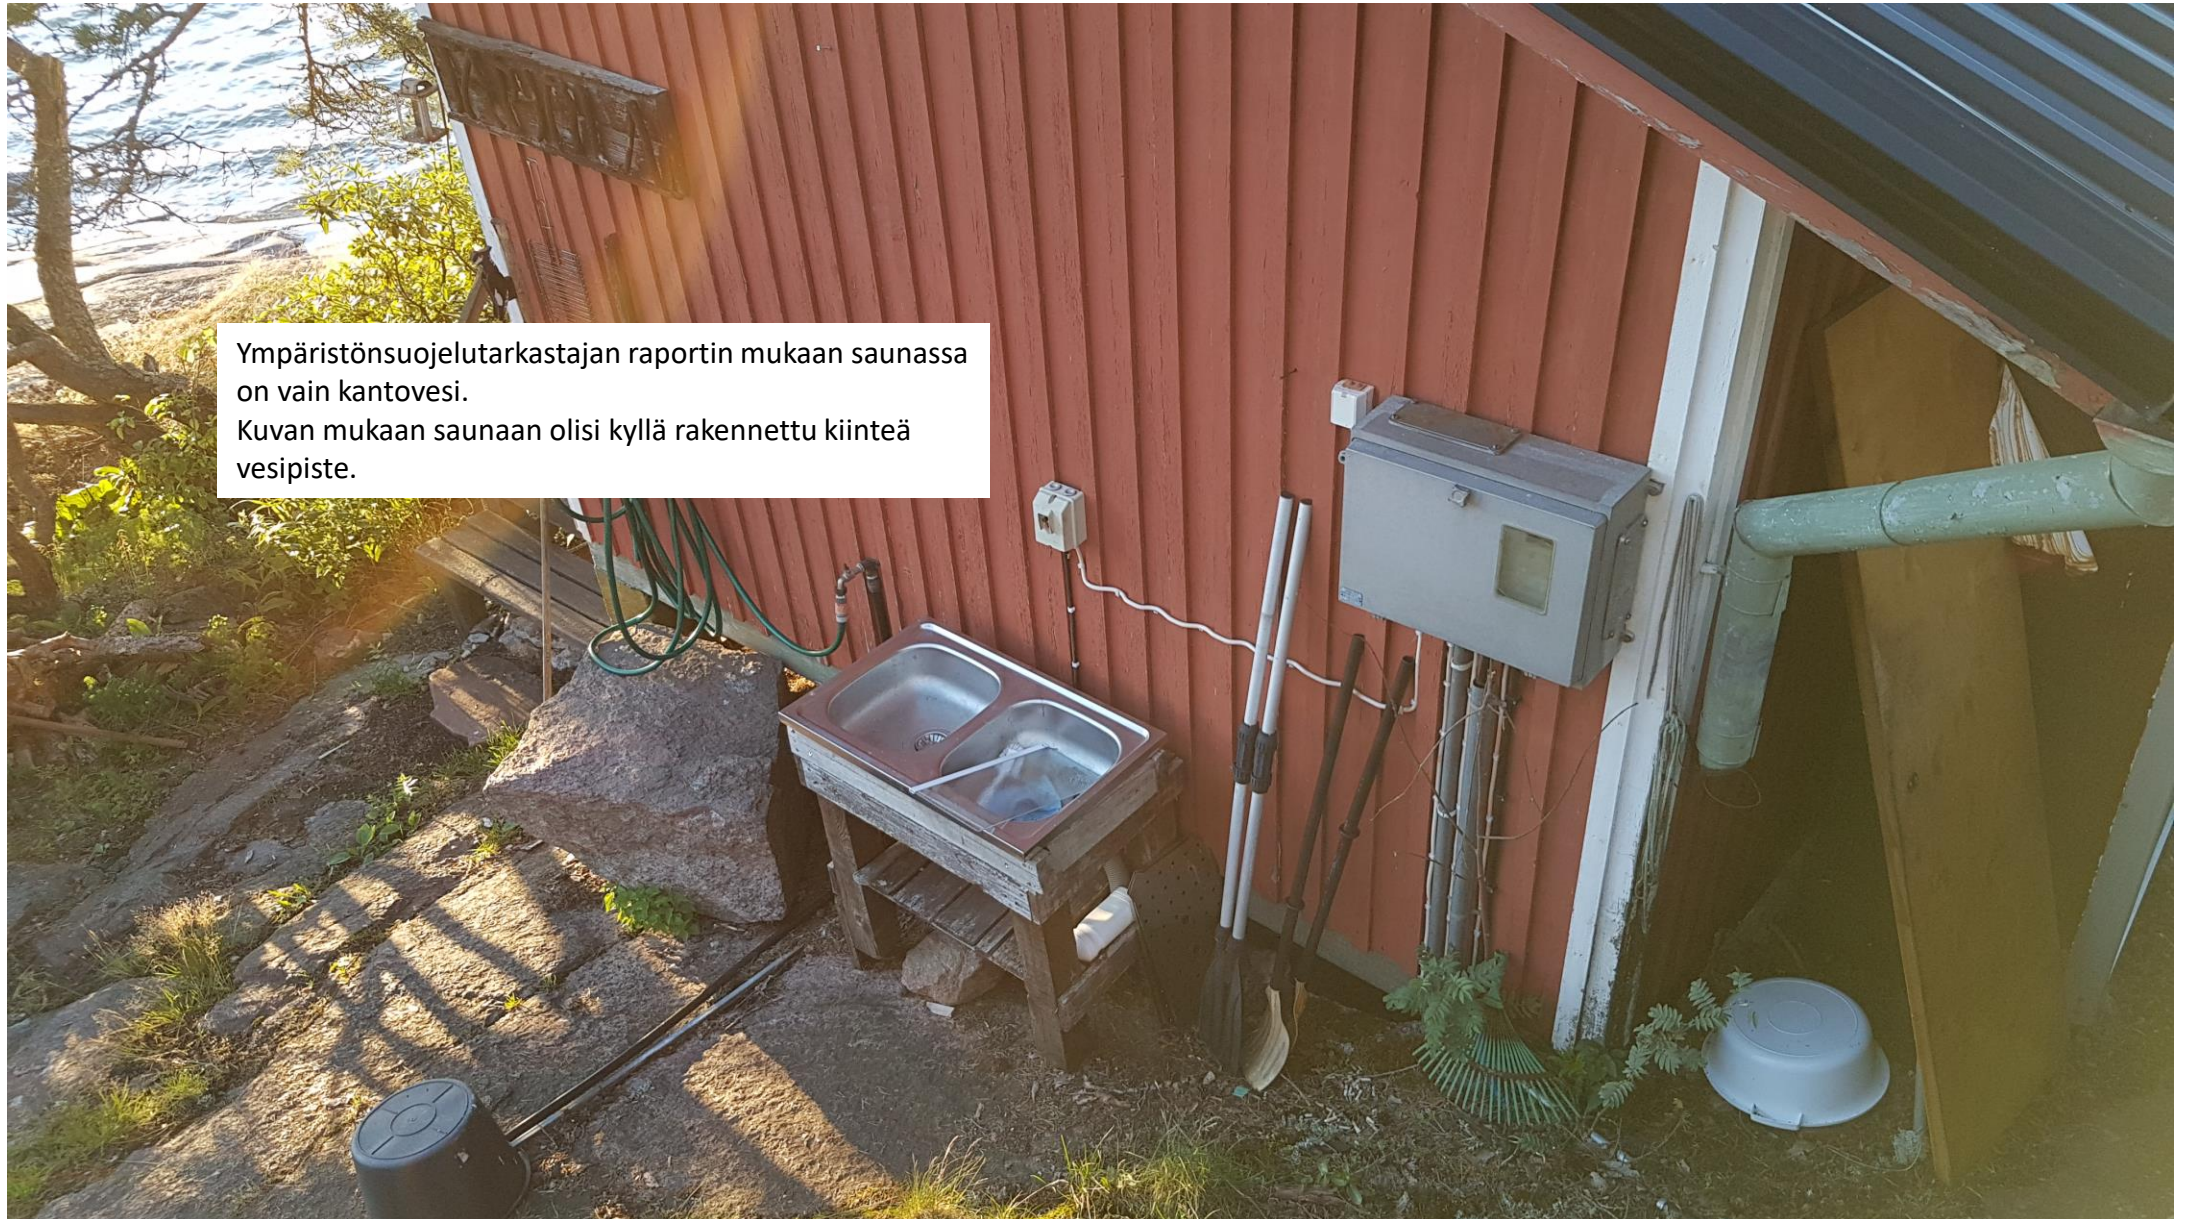
Kuva 4: Kuva kiinteistön 445-585-1-9 saunarakennuksesta

Ympäristönsuojelutarkastajan muistiossa todetaan, että hakijoilta puhelimitse saadun selvityksen mukaan kiinteistön saunassa on vain kantovesi. Liitteenä on kuva saunasta. Käsityksemme mukaan saunassa olisi kiinteä vesiyhteys (ks. kuva 4). Kuvasta 5 ilmenee käsityksemme mukaan, että saunan harmaat vedet johdetaan putkea pitkin suoraan kalliolle. Koska saunassa on käsityksemme mukaan kiinteä vesiyhteys, niin ei voida olettaa, että saunan vedet olisivat vähäisiä, vaikka näin on esitetty ympäristönsuojelutarkastajan muistiossa.

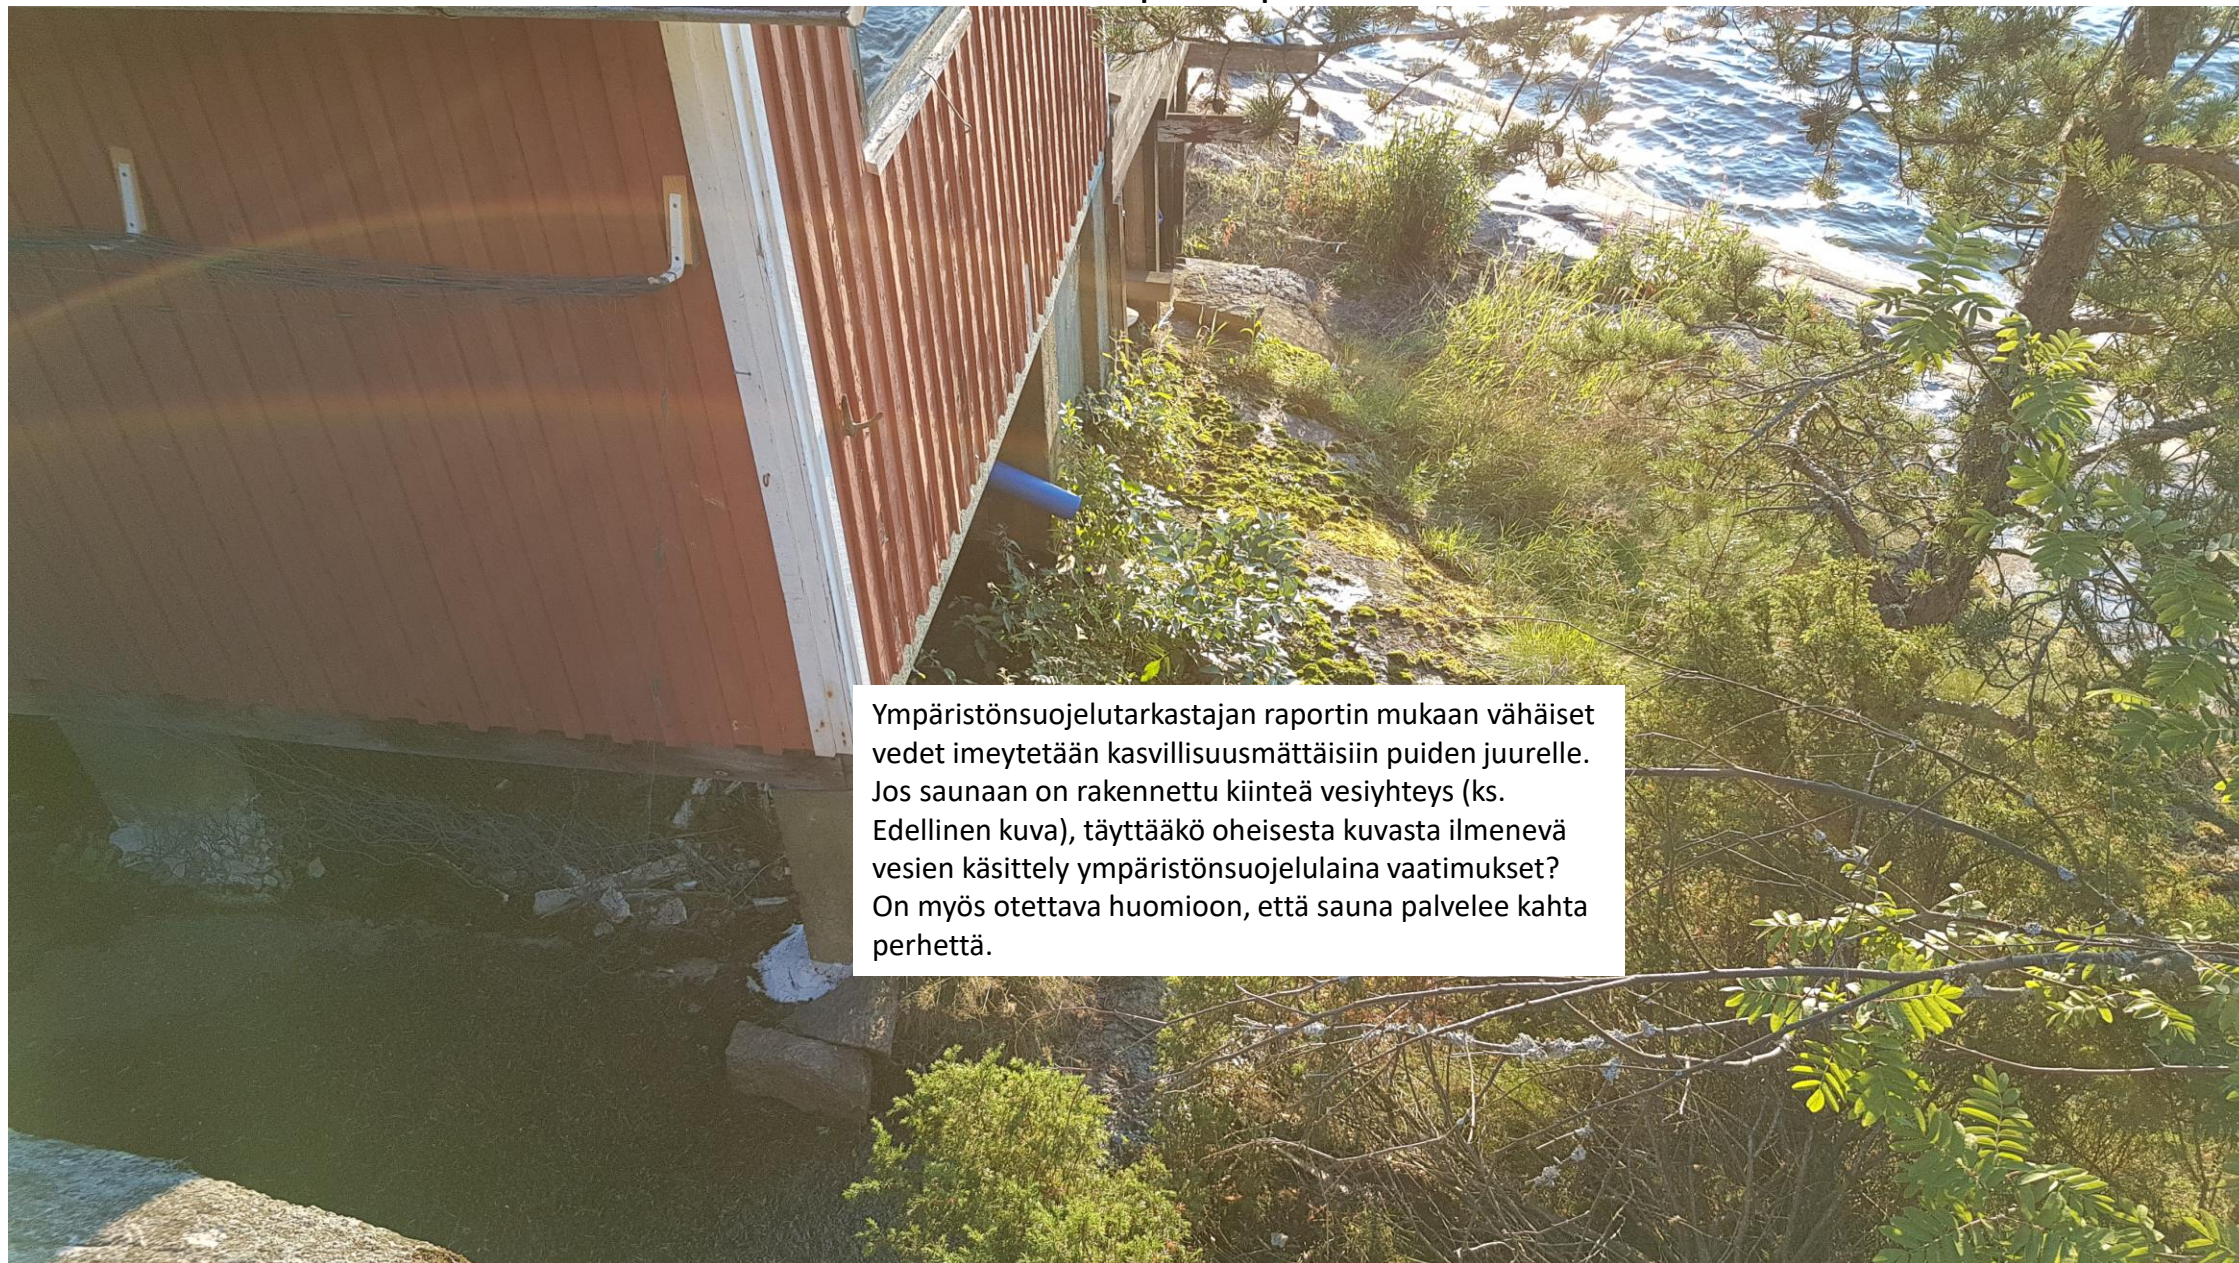
Kuva 5: Saunan harmaaavesien poistoputki

Ympäristönsuojelutarkastajan raportin mukaan vähäiset vedet imeytetään kasvillisuusmättäisiin puiden juurelle. Jos saunaan on rakennettu kiinteä vesiyhteys (ks. Edellinen kuva), täyttääkö oheisesta kuvasta ilmenevä vesien käsittely ympäristönsuojelulaina vaatimukset? On myös otettava huomioon, että sauna palvelee kahta perhettä.

Vaadimme naapurikiinteistön 445-585-1-8 omistajina, että jätevesien käsittely kiinteistön 445-585-1-9 loma-asunnon osalta laitetaan välittömästi asianmukaiseen kuntoon. Tarkastuskäynti kiinteistöllä on suoritettu jo 8.5.2020 ja edellä on kuvattu tilannetta 14.7.2020. Haluamme kuulla, missä aikataulussa on edellytetty kiinteistön 445-585-1-9 jätevesien ja jätehuollon saattaminen määräysten mukaiseksi. Jos puutteiden korjaamisessa edellytetään naapurin kuulemista, haluamme tulla kuulluksi. Pyydämme miettimään, olisiko perusteita laittaa loma-asunnon juokseva vesi käyttökieltoon, kunnes jätevesien käsittely on asianmukaista.
