Kuntoarvio

3.9.2020

Suntin salavat

Tomi Kivikorpi
Arboristi, TRAQ qualified
Entti Oy

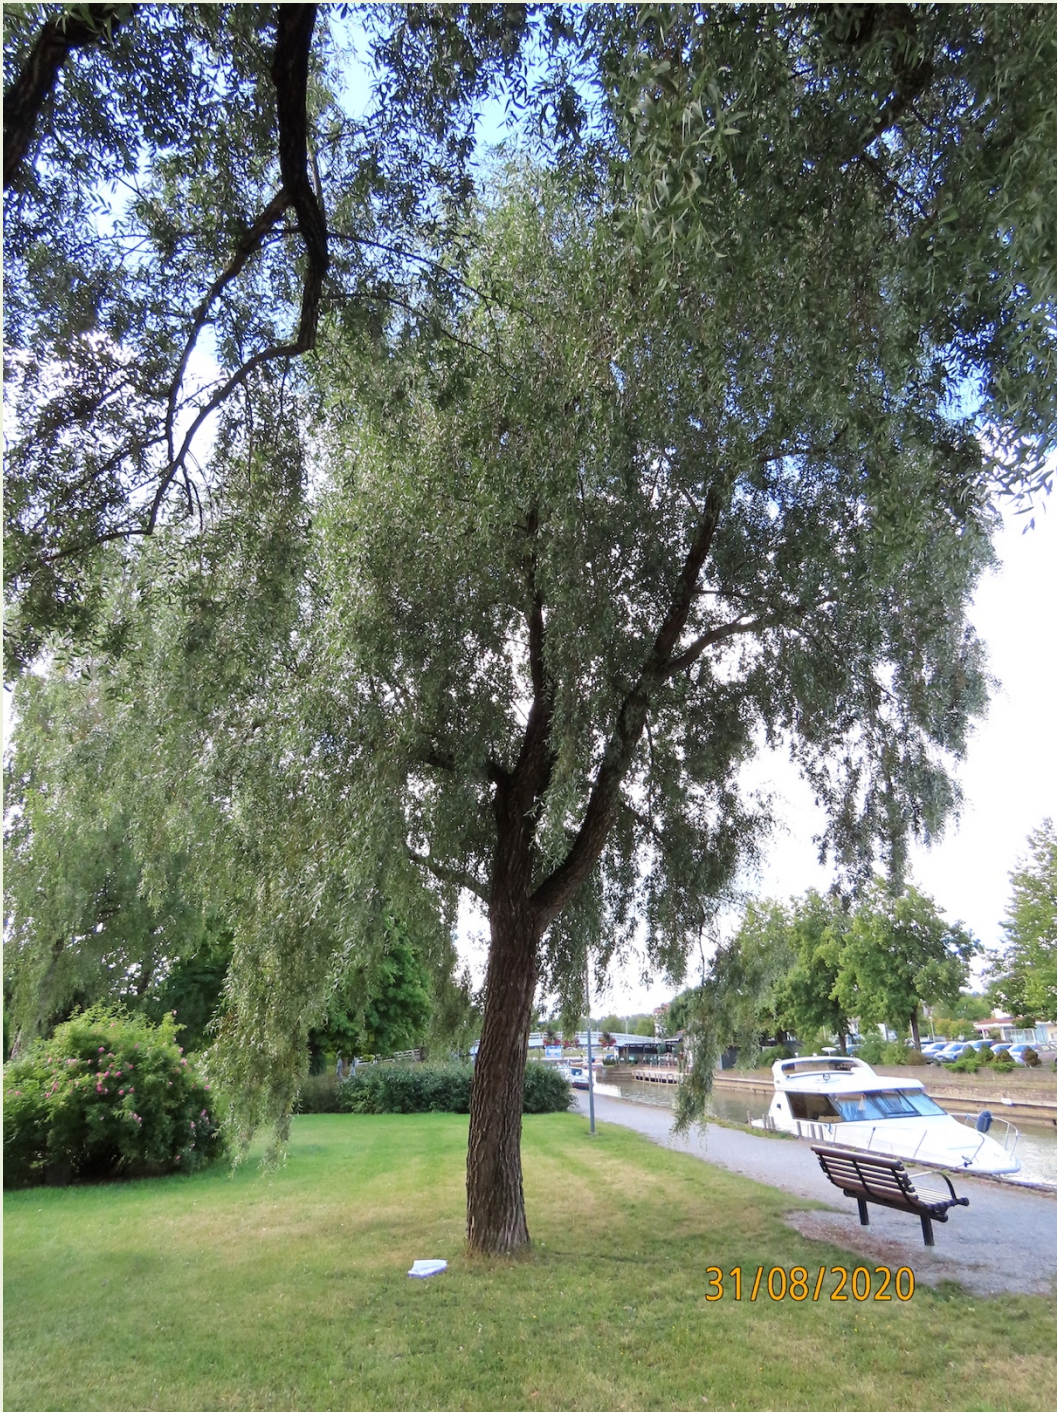
Kuva 1. Salava 2, yleiskuva

Puu on latvukseltaan pienehkö salava ja kasvupaikka puistoalueella kulkuväylien lähellä. Vaikutusalueella on Suntain vartta seuraava vilkas ulkoilupolku käyttäjineen. Mahdollisille vahingoille alttiiden kohteiden vähentäminen esim. kulkujärjestelyjä muuttamalla ei ole käytännössä mahdollista. Puun rakenteen huomioiden suurin riski on isojen oksien tai runkohaarojen repeäminen. Koko puun kaatuminen ei ole todennäköistä.

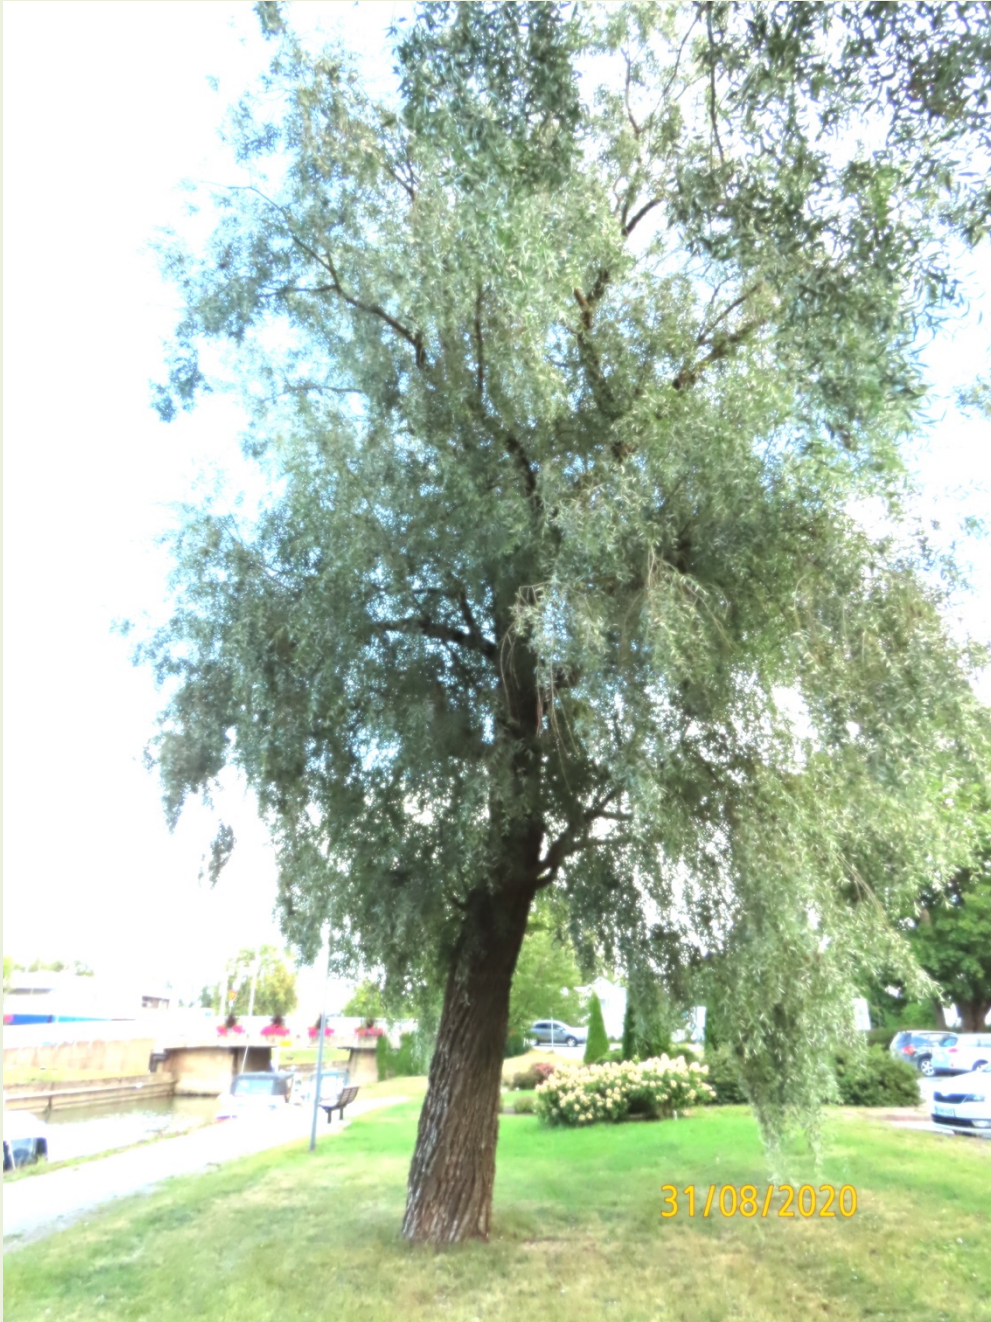
Kuva 1. Salava 4, yleiskuva

Salavassa 4 on tukeva runkorakenne ja melko pieni latvus, suuria rakenteellisia ongelmia ei ole.

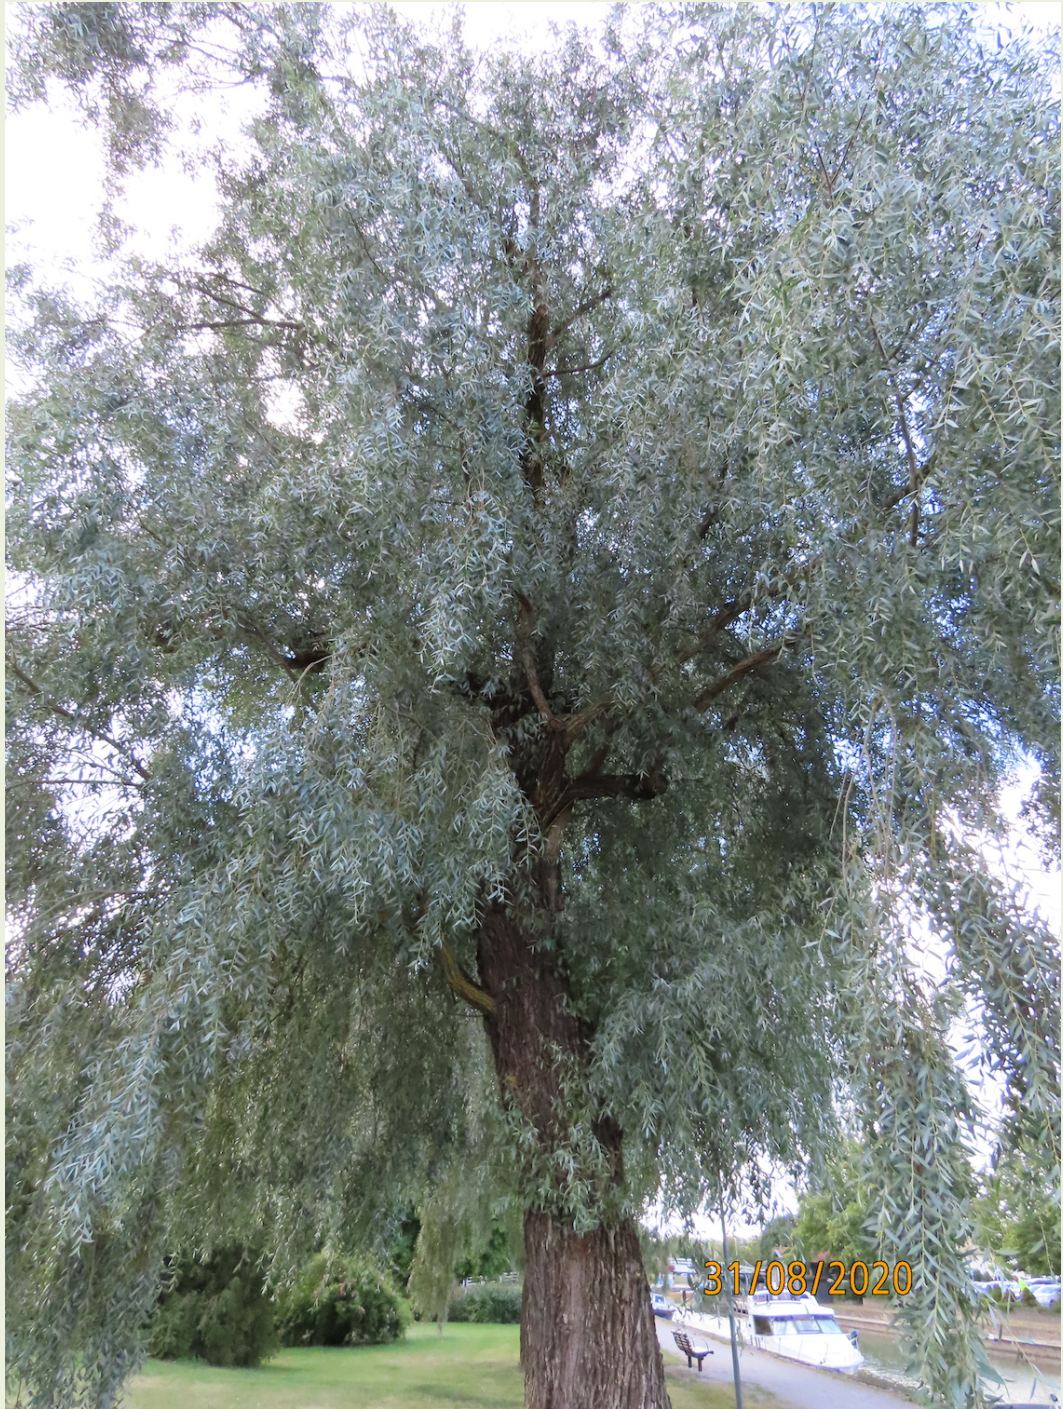
Kuva 4. Latvus

Latvus on 31.08.2020 tehdyssä tarkastelussa elinvoimaltaan normaali.

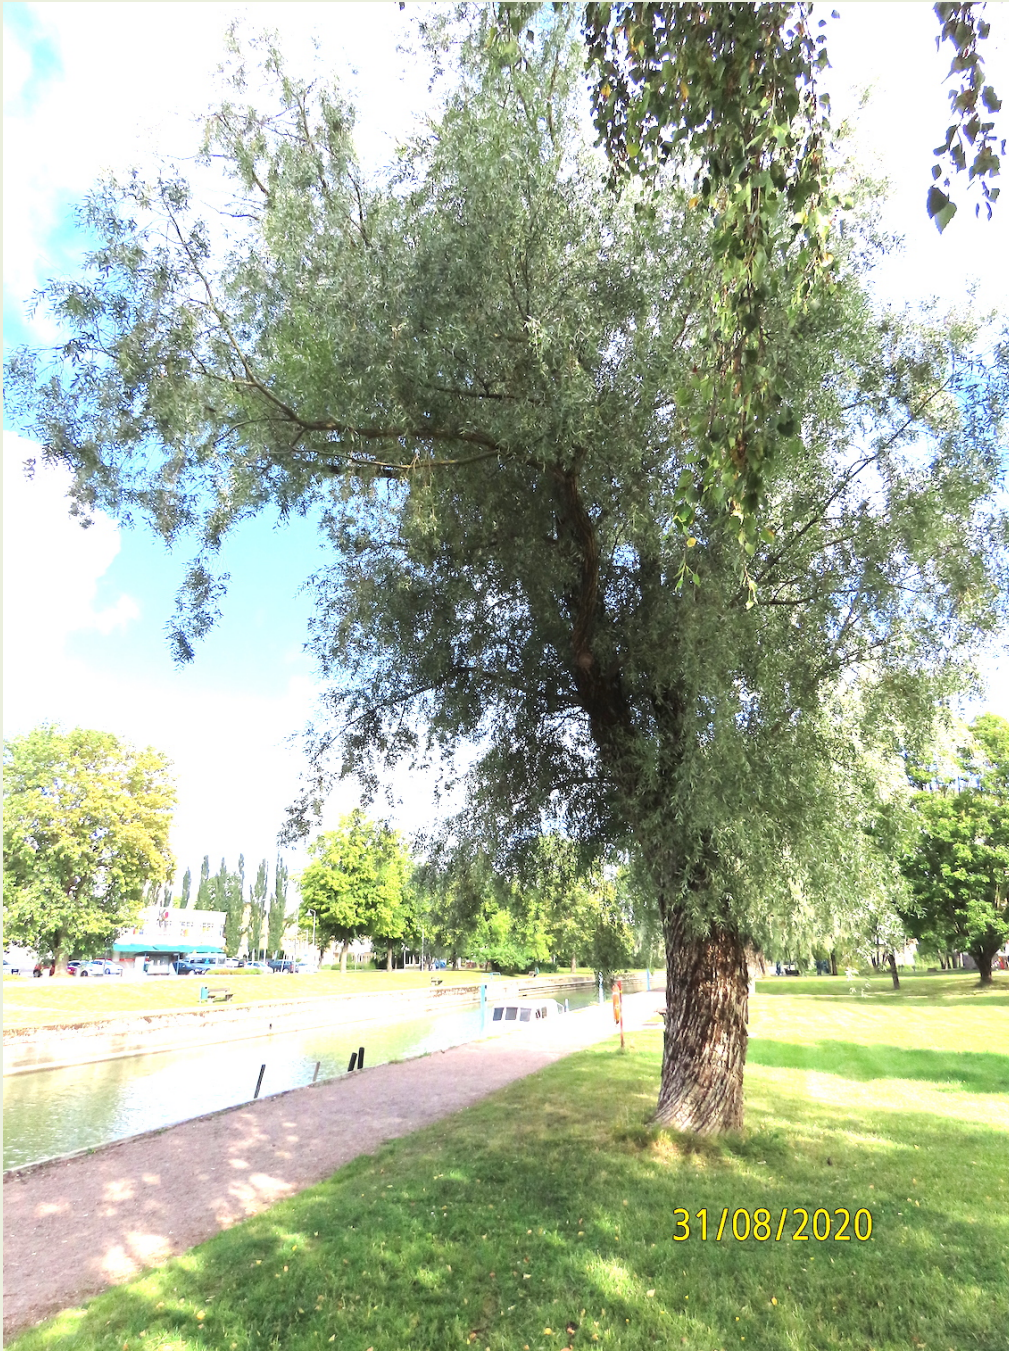
Kuva 1. Salava 8, yleiskuva

Puun rungon kasvutapa on hieman vino Suntin suuntaan, puu on pienehkö ja latvus vaatimaton. (kuva 1) Latvus on todennäköisesti joskus tapitettu (Kuvat 3 ja 4)

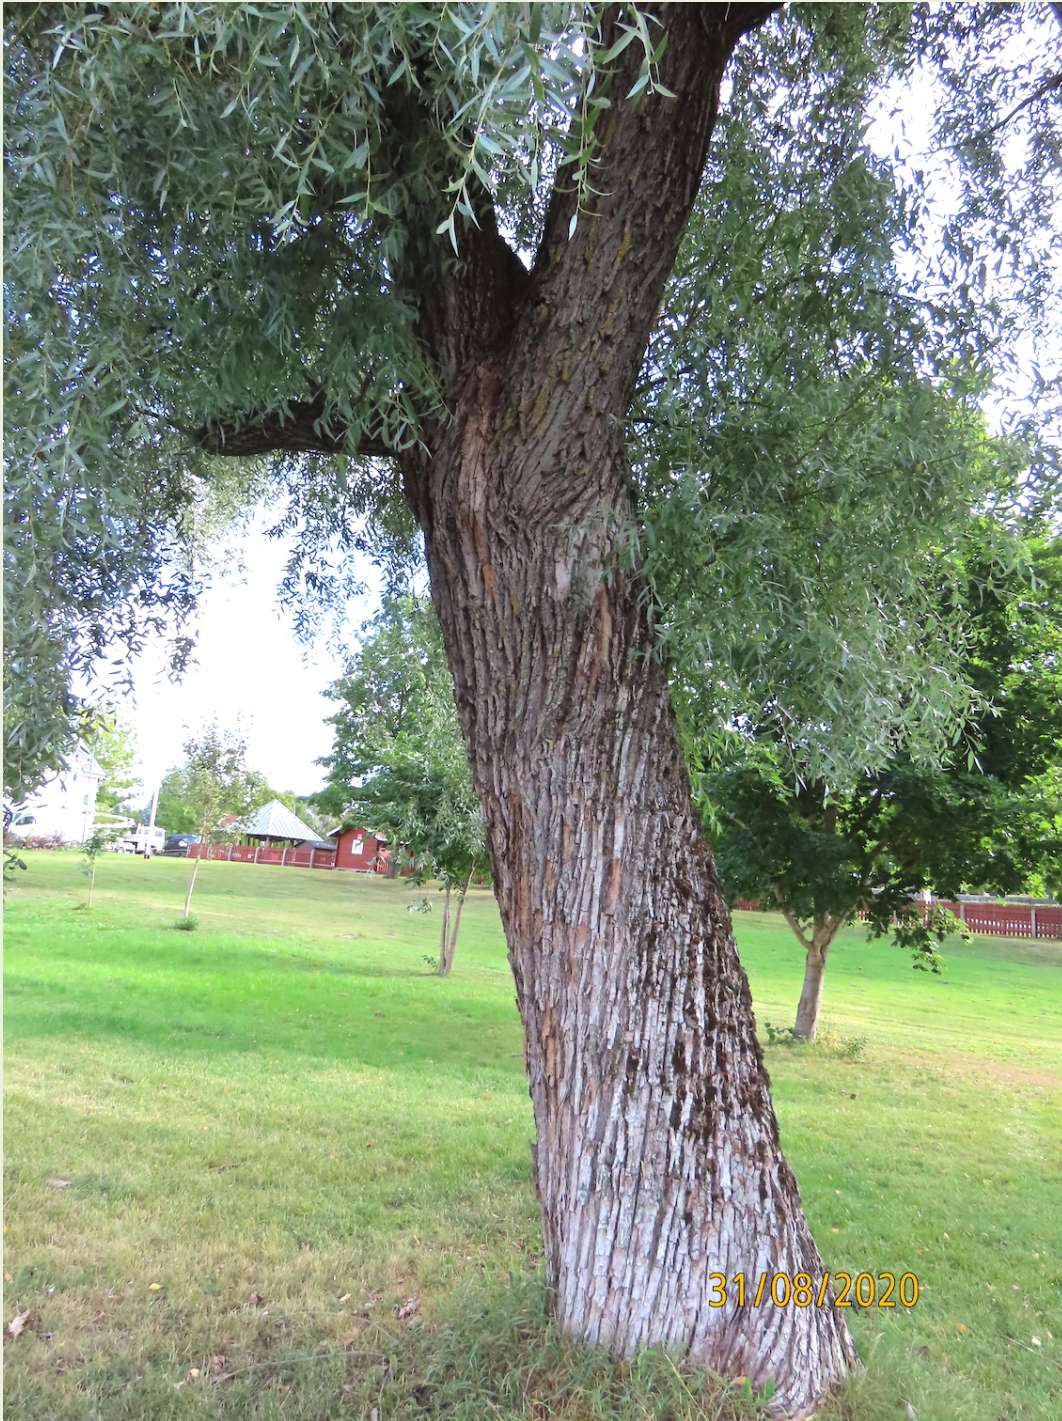
Kuva 2. Tyvi ja juuristoalue.

Lähellä maan pintaa olevissa ankkurijuurissa mekaanisia vaurioita ruohonleikkuusta. Juuristoalueen laho vaurioiden seurauksena on erittäin todennäköinen. Toistaiseksi ei havaittu todennettua merkittävää rakenteen heikentymistä.

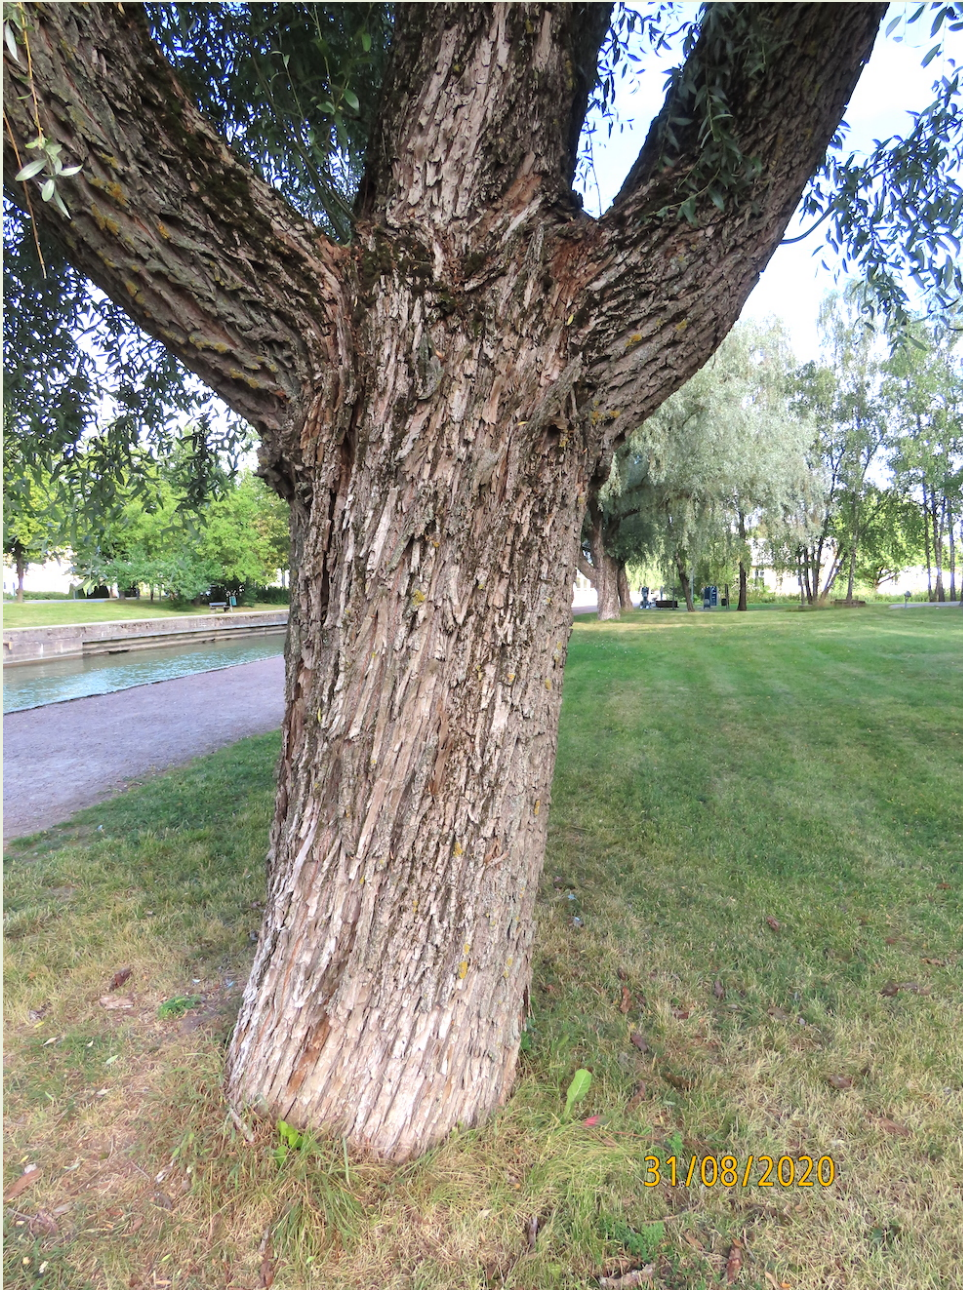
Kuva 2. Tyvi ja juuristoalue.

Salava 9 on rivistön suurimpia puita, sen latvus on sekä leveä, että korkea. Puu haarautuu vanhasta tapituskohdasta (Kuvat 2 ja 4) kolmeen päähaaraan. Haaraliitokset heikkoja. Suurin huolenaihe on aiemmin haljennut haara (Kuva 5). Haarasta on haljennut noin 40% vahvuudesta pois. Puu on pyrkinyt korjaamaan vauriota, mutta poistunut haara on sen verran iso, ettei vaurion korjaantuminen ennen merkittäviä lahovaurioita ja/tai romahtamista ole

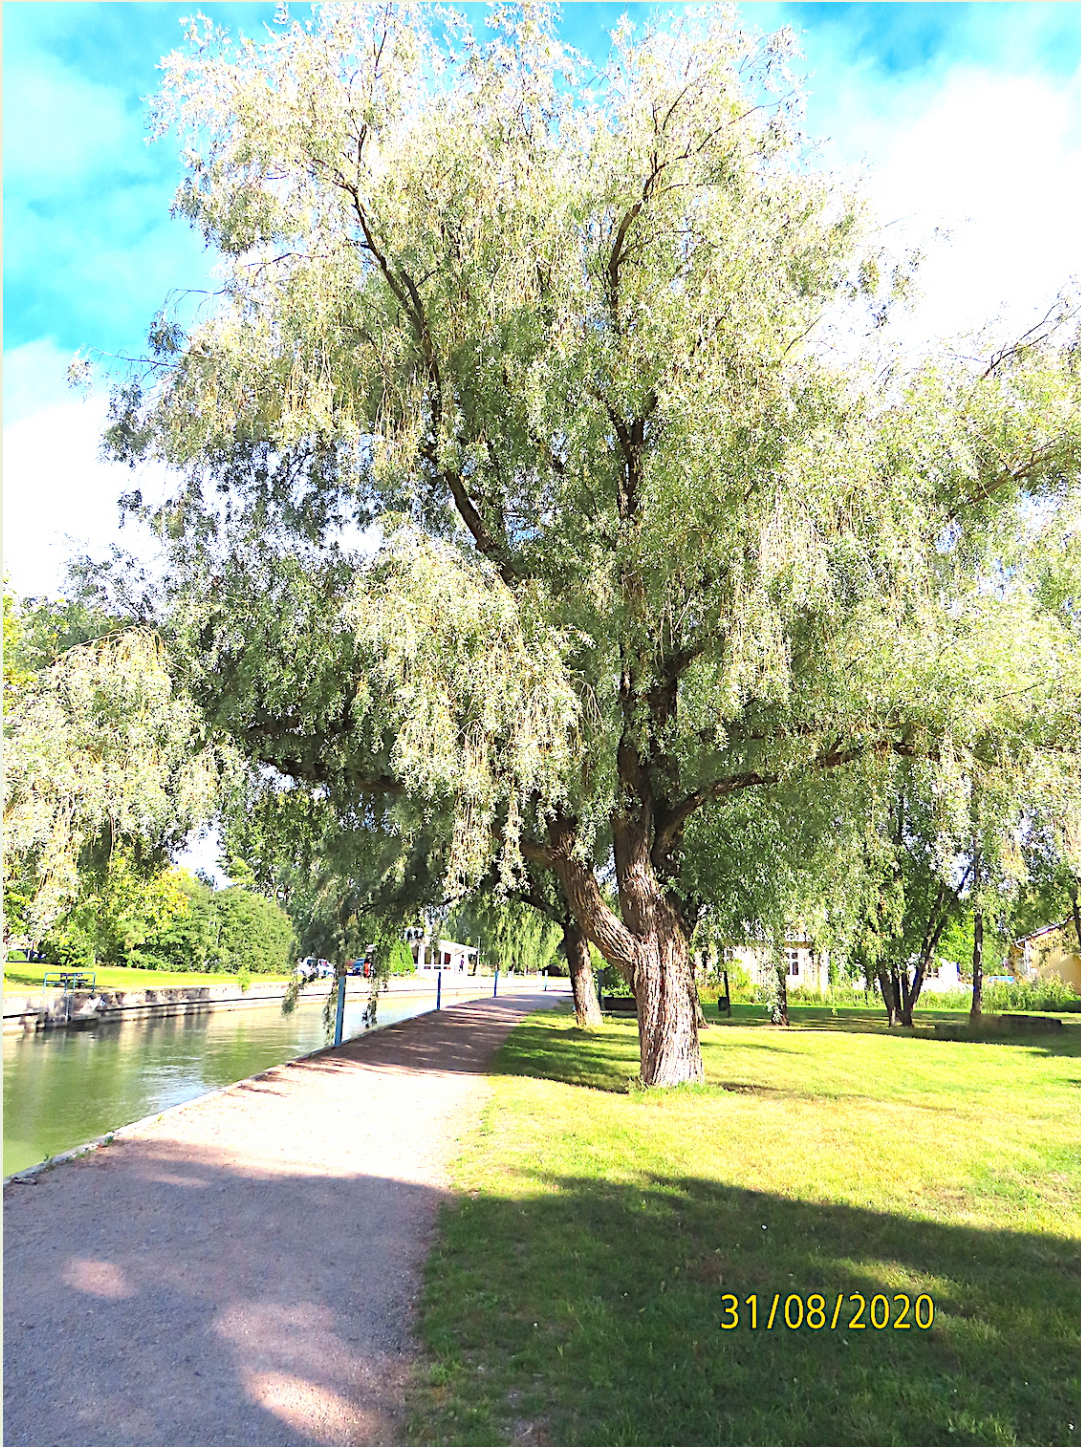
Kuva 1. Salava 10, yleiskuva

Puu haarautuu vanhasta tapituskohdasta (Kuvat 1,3 ja 4) neljään päähaaraan. Haaraliitokset heikkoja, erityisesti Suntin puoleinen, polun yli yltävä haara, jossa liitoksesta lähtevä pitkä kierteinen pystyhalkeama tyven suuntaan. Vaarana on koko haaran repeytyminen tuulisella säällä.

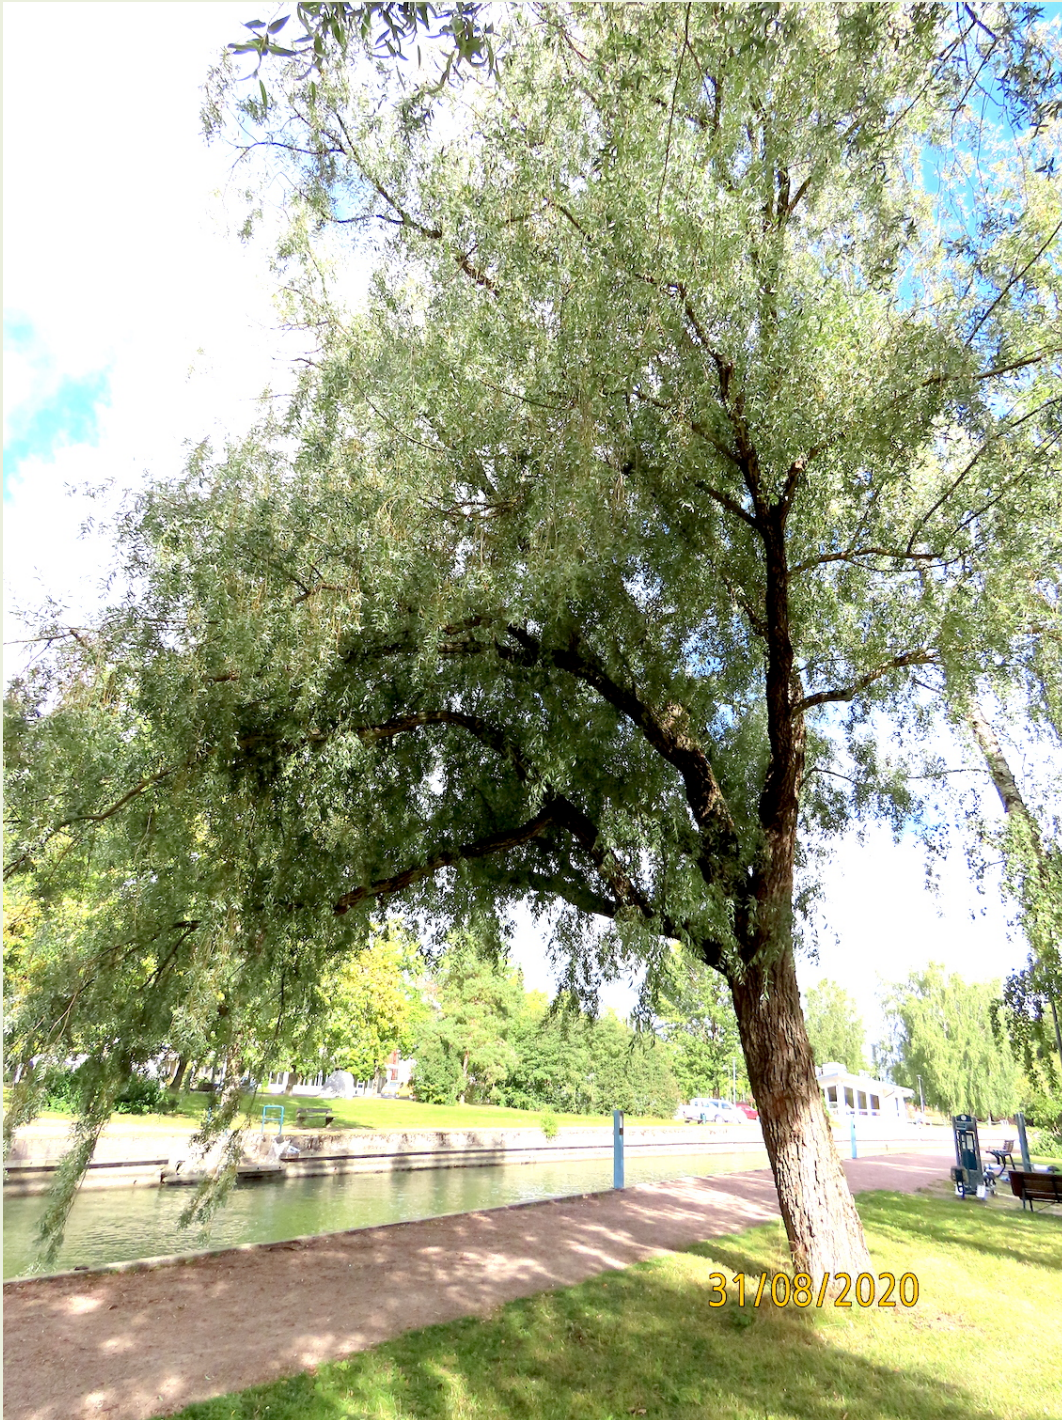
Kuva 1. Salava 10, yleiskuva

Keskikokoinen puu, jonka kasvutapa on Suntin suuntaan vino. Yleiskunto kohtalainen, elinvoima osin vähenevä (Kuva 4). Haaraliitokset heikkoja. Käytännössä koko latvus on puistopolun päällä (ja kaikki tippuva osuu polulle).

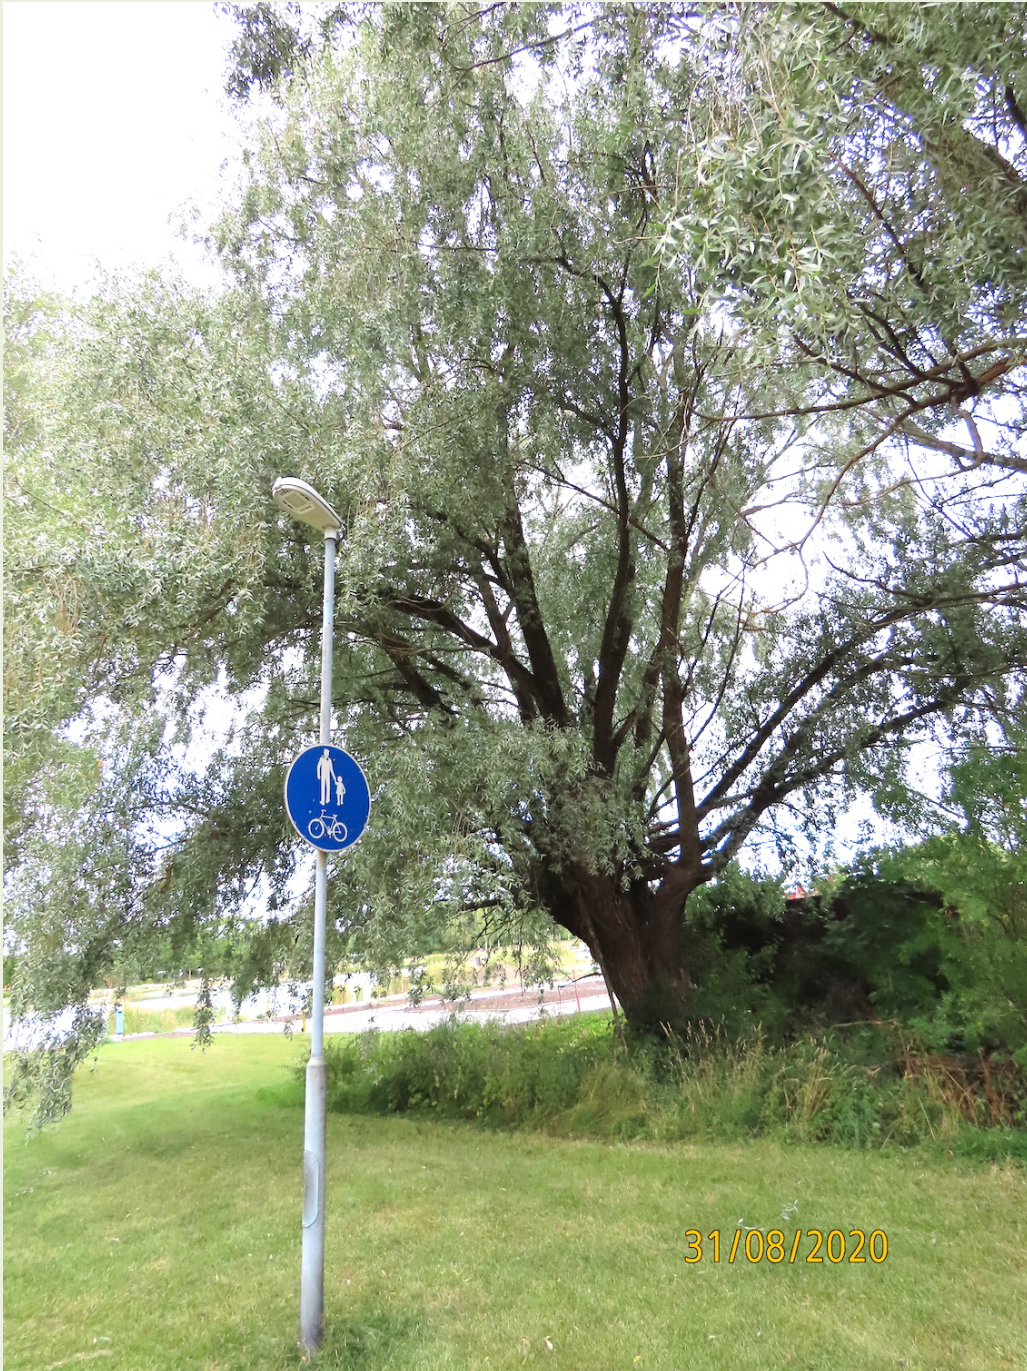
Kuva 1. Salava 12, yleiskuva

Keskikokoinen puu, jonka kasvutapa tapitetuille puille tyypillinen, perusrunko on tukeva, mutta tapituskohdasta lähtevät latvahaarat ovat huonosti kiinnittyneitä ja kasvavat liian tiheänä "leijonanhäntien" viidakkona. Rungon tyviosan ja latvahaarojen välisestä läpimitta erosta voidaan päätellä, että tapitus on suoritettu useasti ja pitkällä aikavälillä. Jokainen tapituskerta heikentää puun mahdollisuuksia normaalin latvuksen rakentamiseen. Tämän puun kohdalla mahdollisuudet siihen on menneet kauan sitten.

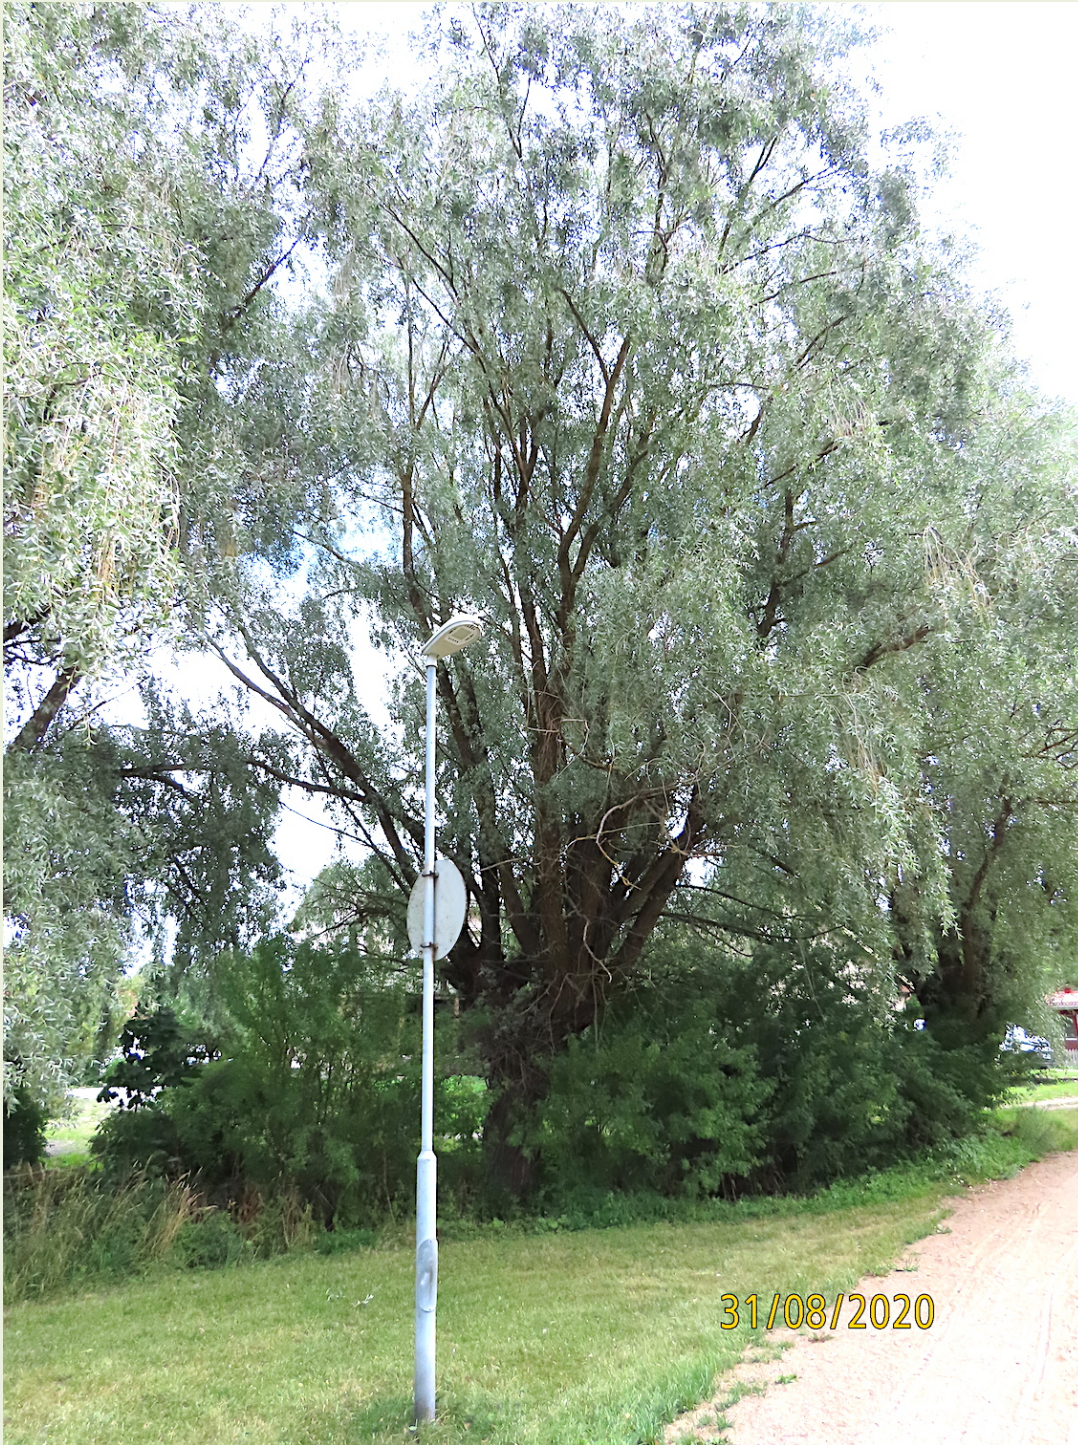
Kuva 1. Salava 13, yleiskuva

Keskikokoinen puu, jonka kasvutapa tapitetuille puille tyypillinen, perusrunko on tukeva, mutta tapituskohdasta lähtevät latvahaarat ovat huonosti kiinnittyneitä ja kasvavat liian tiheänä "leijonanhäntien" viidakkona. Rungon tyviosan ja latvahaarojen välisestä läpimitta erosta voidaan päätellä, että tapitus on suoritettu useasti ja pitkällä aikavälillä. Jokainen tapituskerta heikentää puun mahdollisuuksia normaalin latvuksen rakentamiseen. Tämän puun kohdalla mahdollisuudet siihen on menneet kauan sitten.

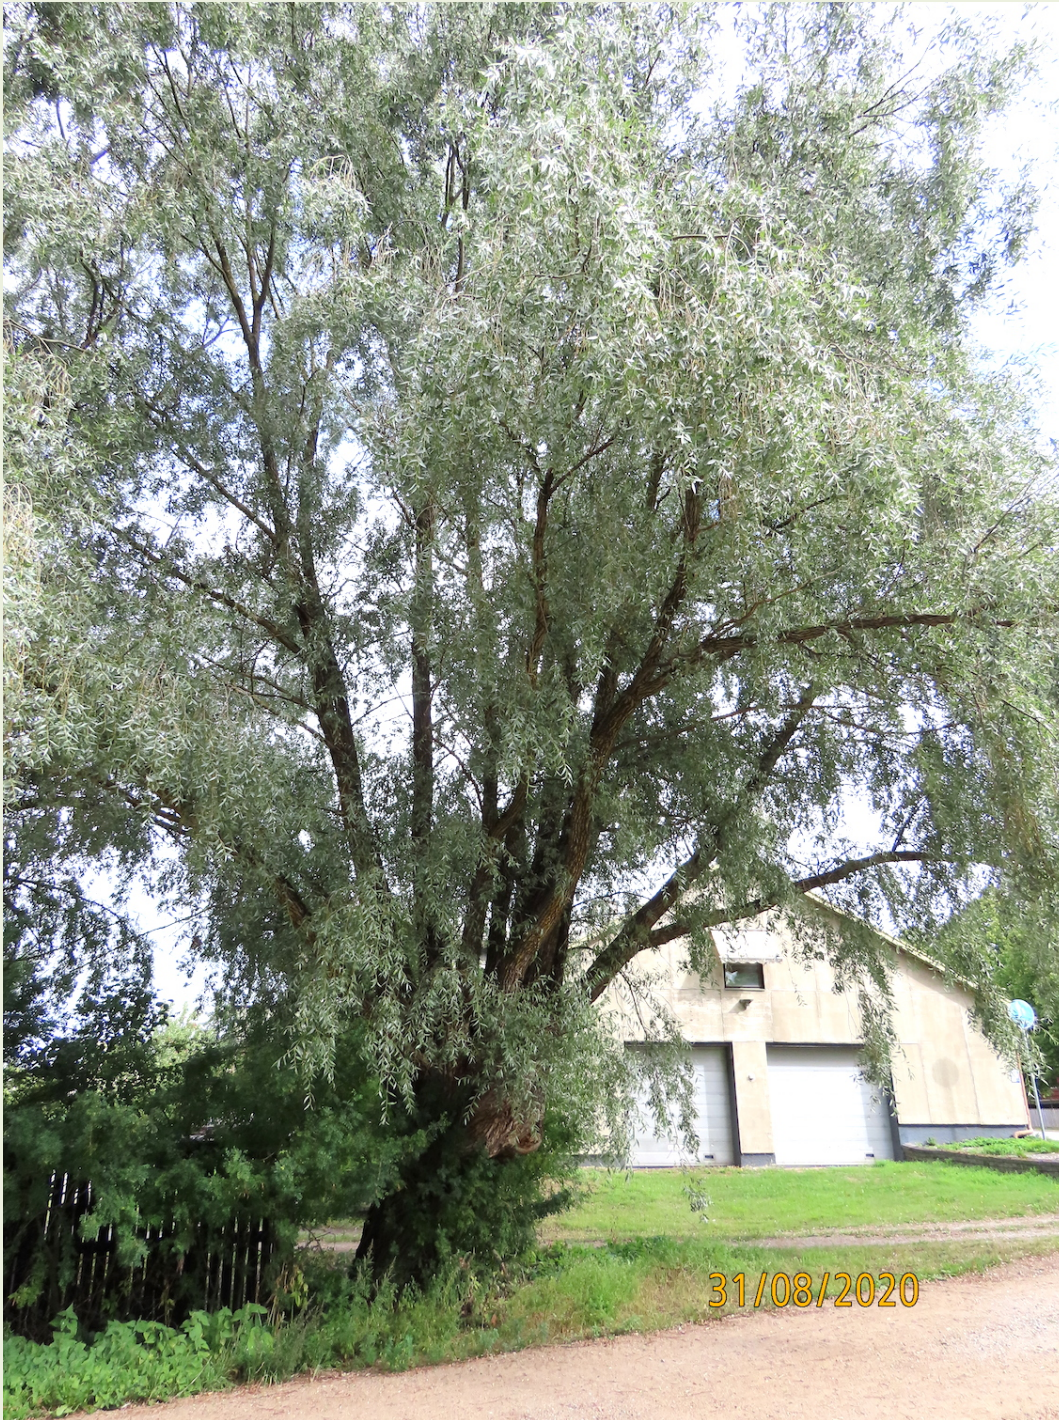
Kuva 1. Salava 14, yleiskuva

Keskikokoinen puu, jonka kasvutapa tapitetuille puille tyypillinen, perusrunko on tukeva, mutta tapituskohdasta lähtevät latvahaarat ovat huonosti kiinnittyneitä ja kasvavat liian tiheänä "leijonanhäntien" viidakkona. Rungon tyviosan ja latvahaarojen välisestä läpimitta erosta voidaan päätellä, että tapitus on suoritettu useasti ja pitkällä aikavälillä. Jokainen tapituskerta heikentää puun mahdollisuuksia normaalin latvuksen rakentamiseen. Tämän puun kohdalla mahdollisuudet siihen on menneet kauan sitten.
