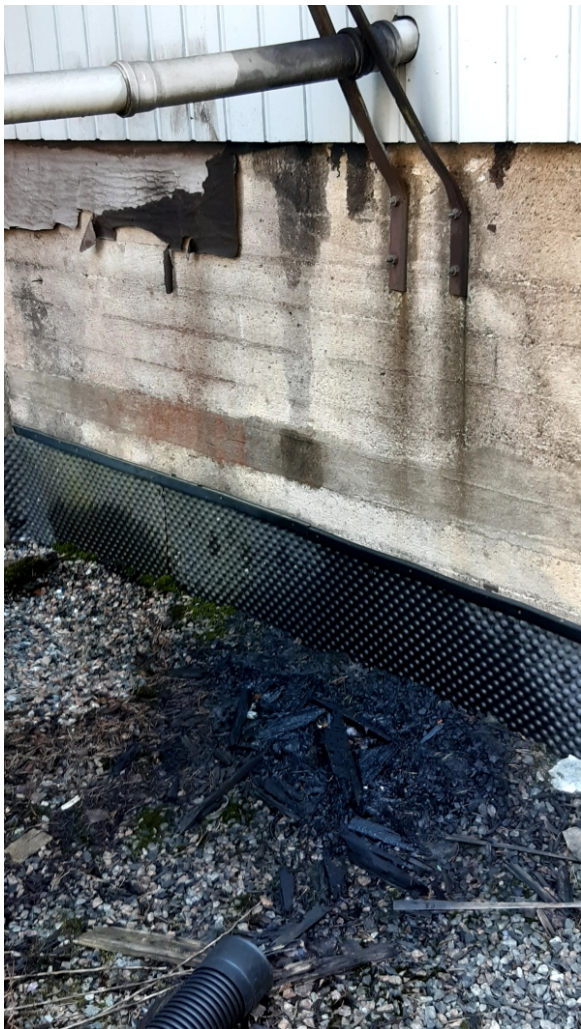
Den huvudsakliga orsaken till utsläppet var antagligen cisternens påfyllningsrör. Päästön pääasiallinen syy oli todennäköisesti jäteöljsäiliön täyttöputki.

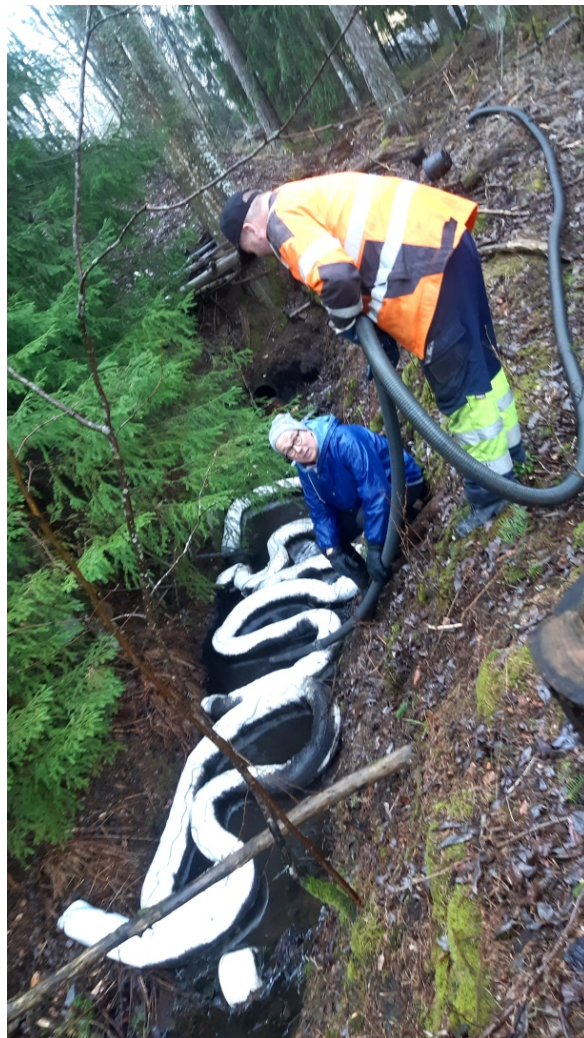
Uppsugning av olja från skogsdiket där lyckligtvis stora mängder olja samlats. Jäteöljyä imettiin metsäojasta, johon sitä oli onneksaasti kertynyt suuria määriä.

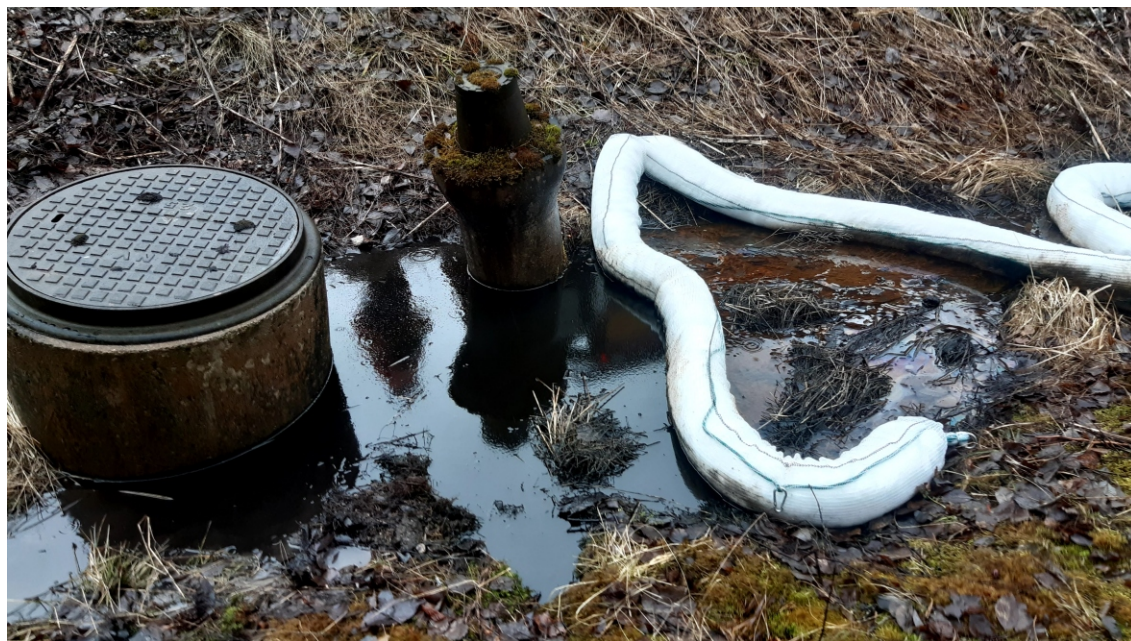
Det öppna diket vid Industrigatan efter regn. Teollisuuskadun tieoja sateen jälkeen.
